OBJETO Via e entorno

ETAPA Antes da realização da obra
 Durante a realização da obra
 Após a realização da obra

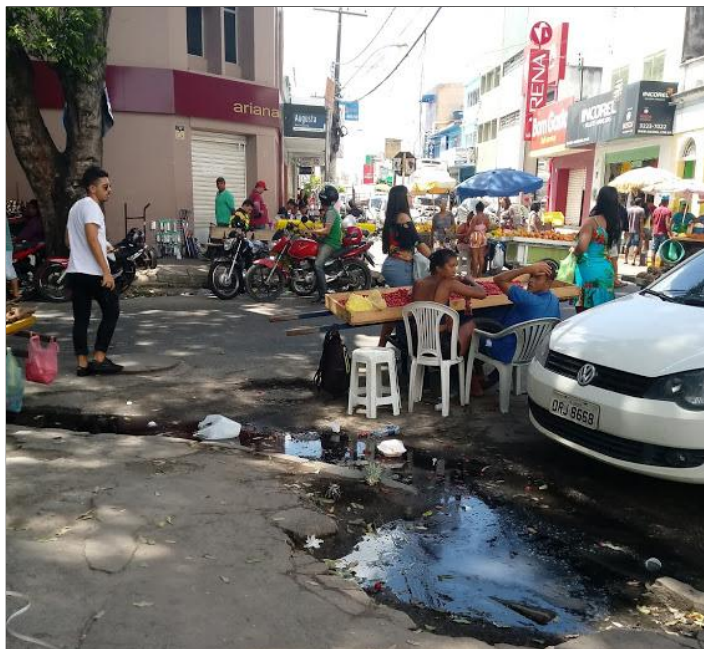
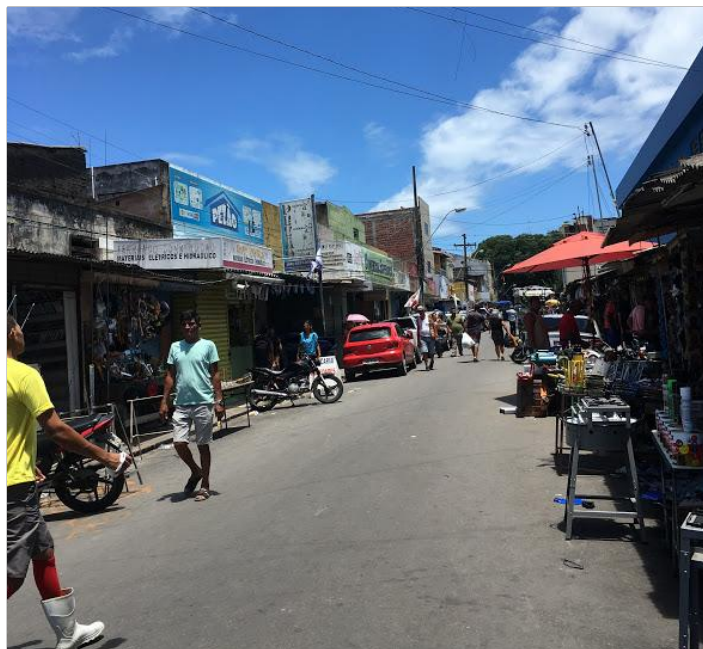
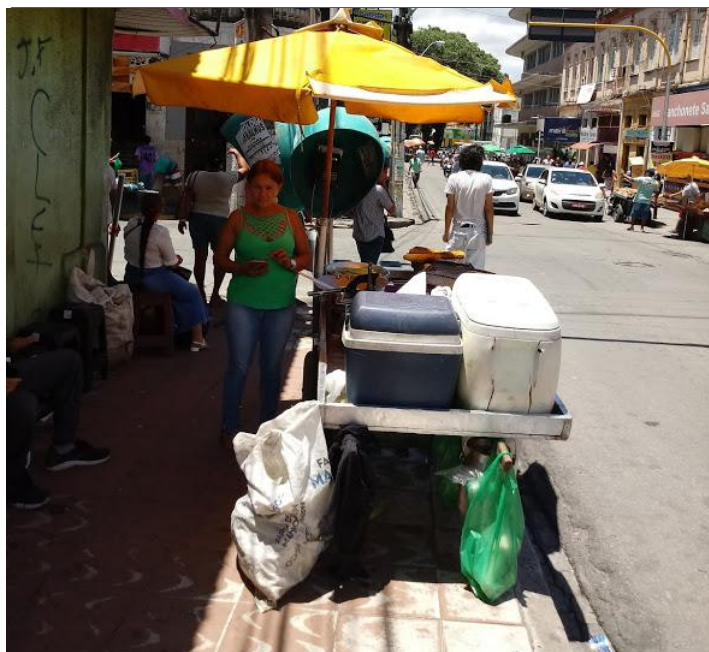
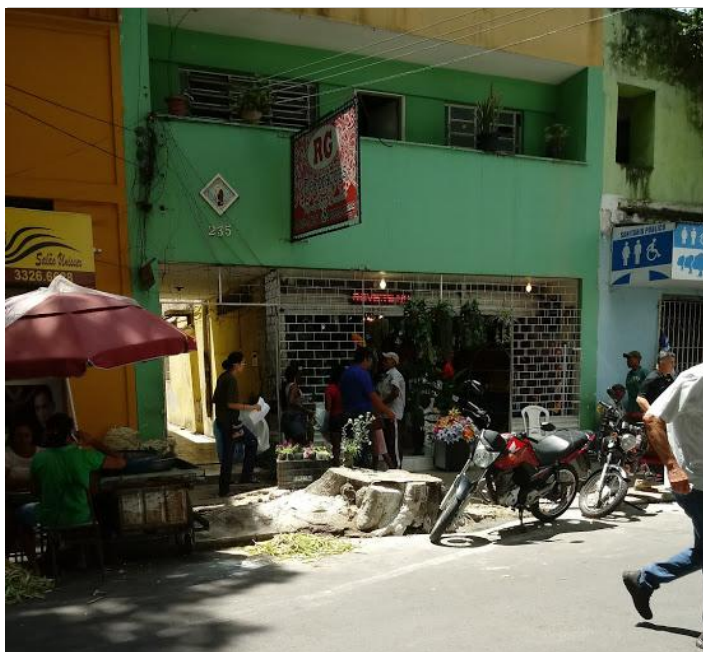
LOCALIZAÇÃO: Rua Augusta, Centro - Maceió/AL

OBSERVAÇÕES: Observa-se que a predominância de usos é de serviços e comércio no entorno. Transeuntes utilizando a pista de rolamento para caminhar, conflito dos ambulantes com a área destinada ao pedestre, acúmulo de águas nas vias acarretado pela falta de drenagem na rua.

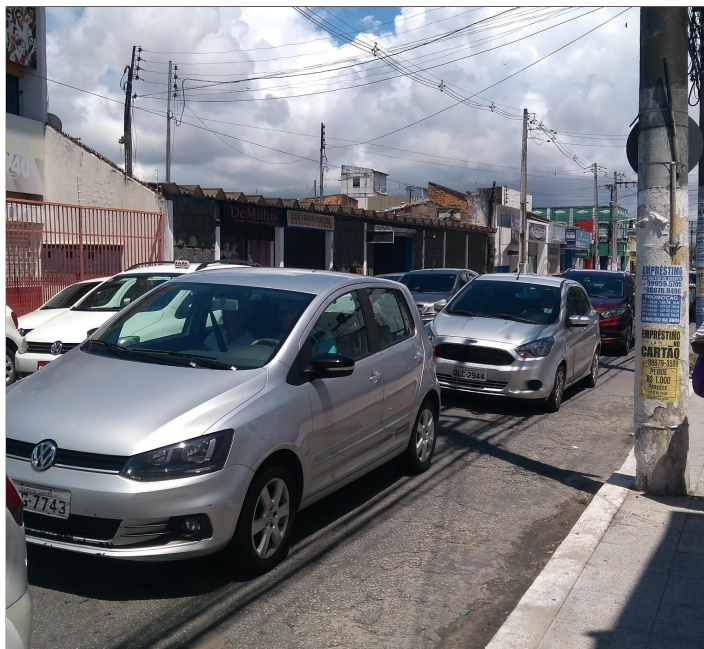
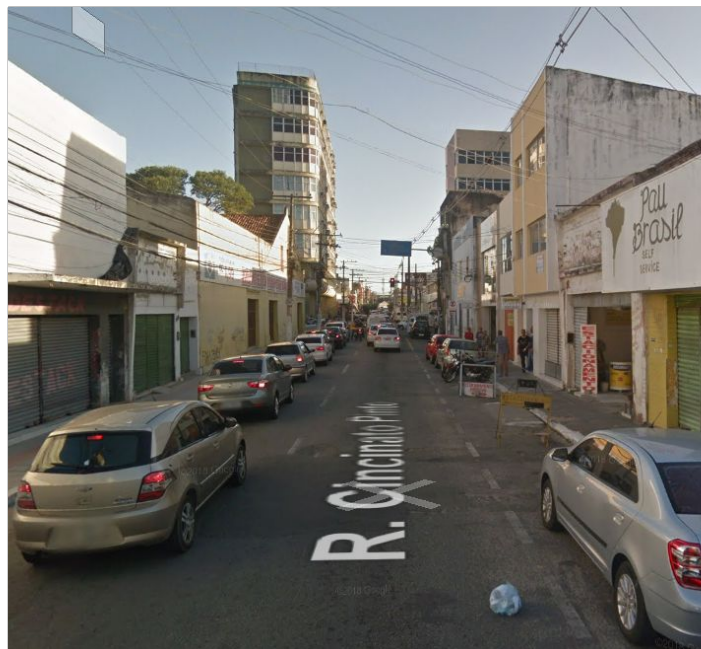
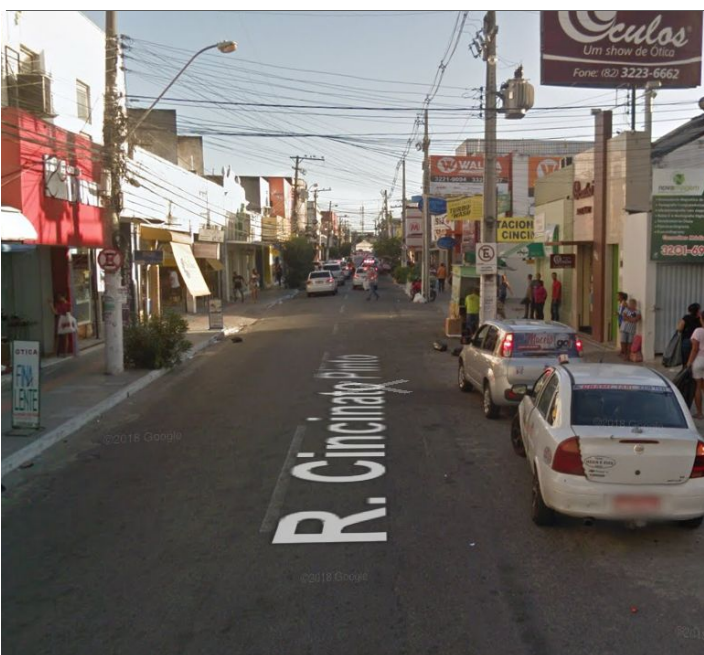
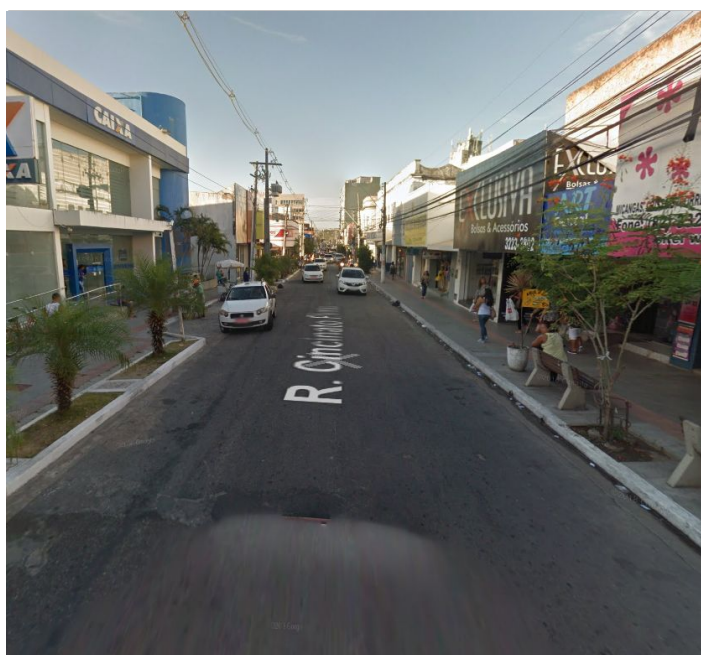
LOCALIZAÇÃO: Rua Cincinato Pinto, Centro - Maceió/AL

OBSERVAÇÕES: Observa-se que o uso predominante do entorno é de serviços e comércio, as calçadas possuem dimensões admissíveis para a acessibilidade em determinados trechos, mas em outros apresentam insuficiência, essas apresentam alguns obstáculos em seu percurso o que dificulta a passagem do transeunte.

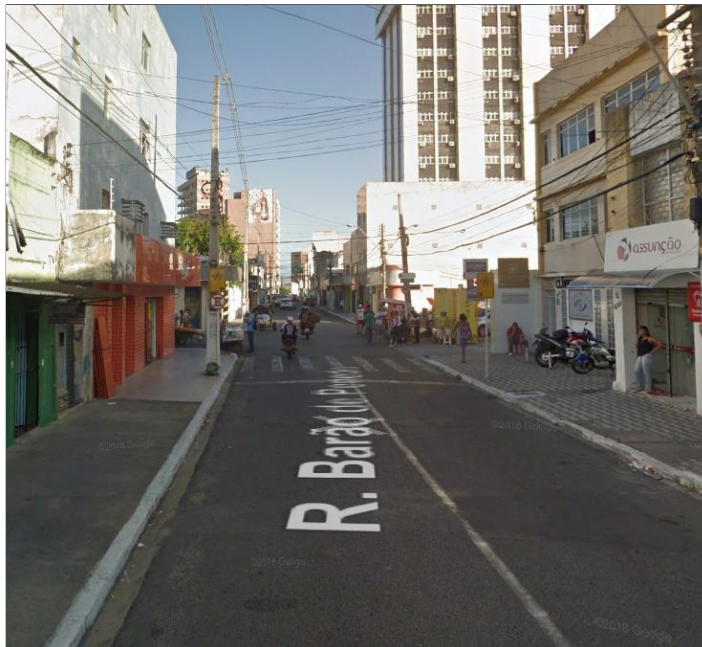
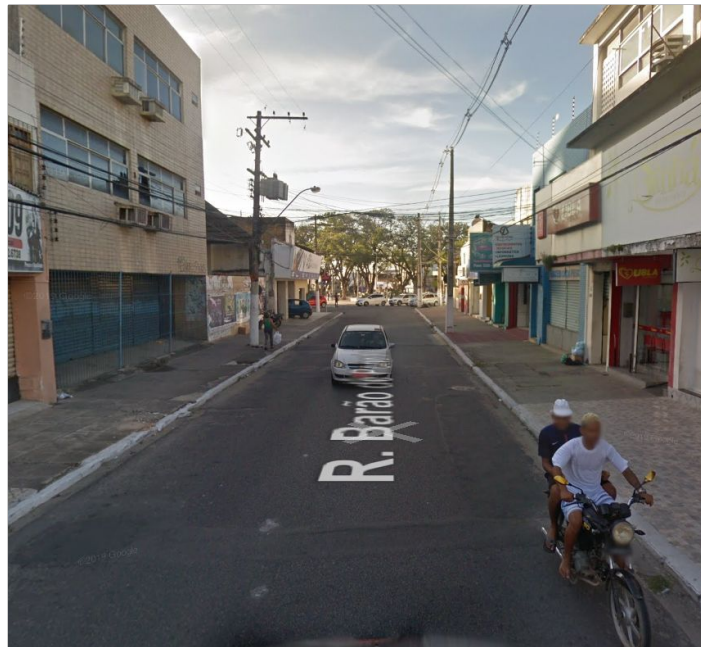
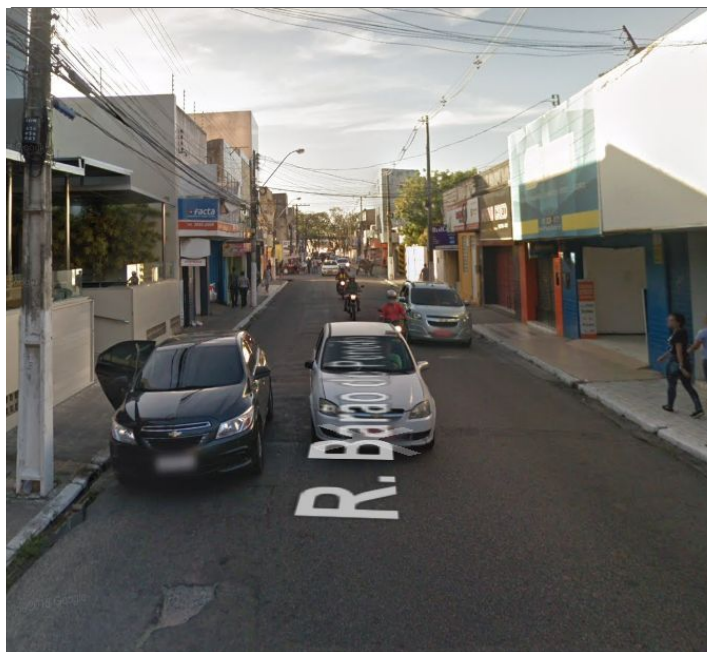
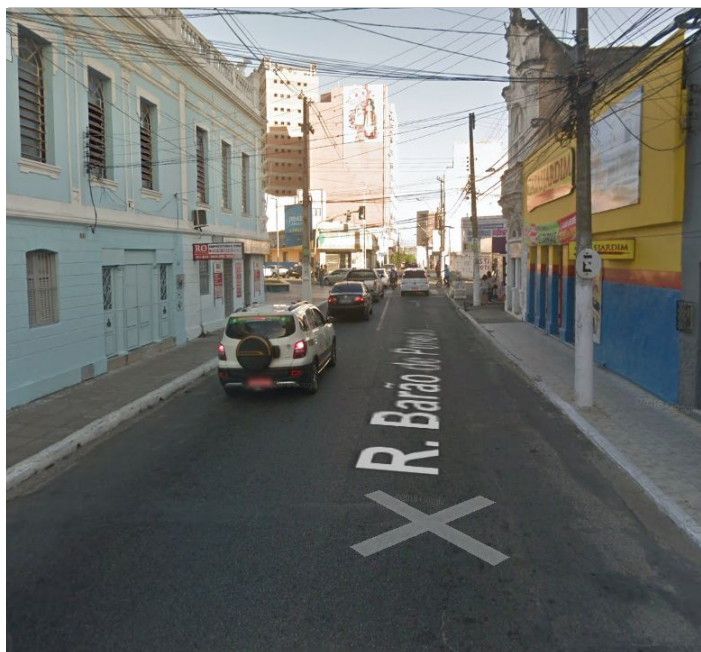
LOCALIZAÇÃO: Rua Barão de Penedo, Centro - Maceió/AL

OBSERVAÇÕES: Observa-se que o uso predominante do entorno é comercial e de serviço, as calçadas apresentam diferentes tipologias quanto a pavimentação e também apresentam obstáculos em seu percurso.

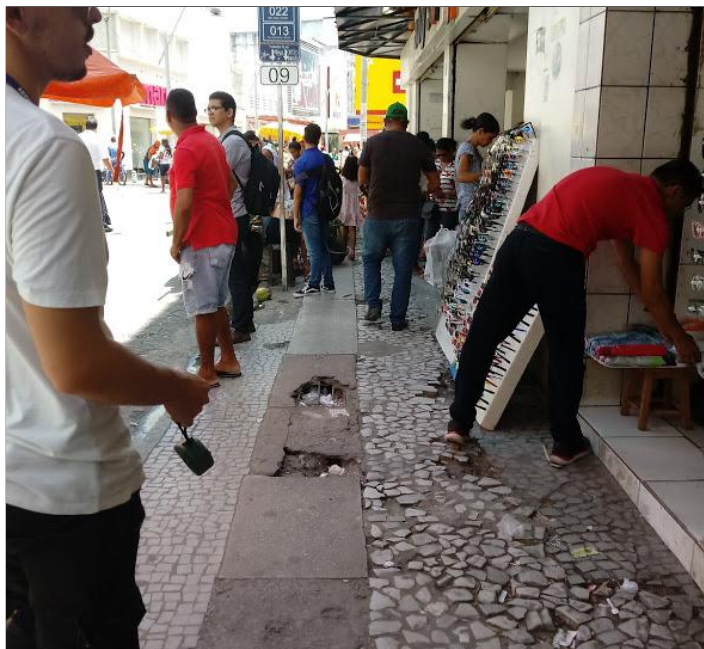
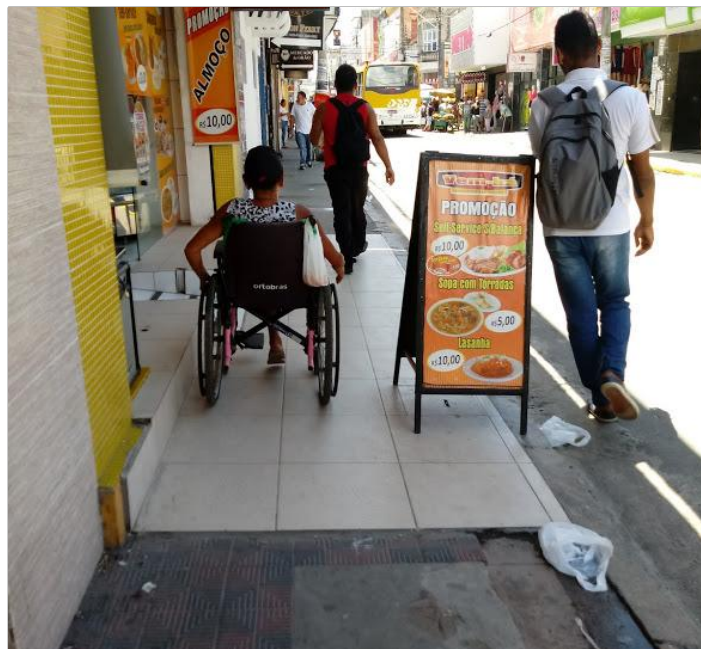
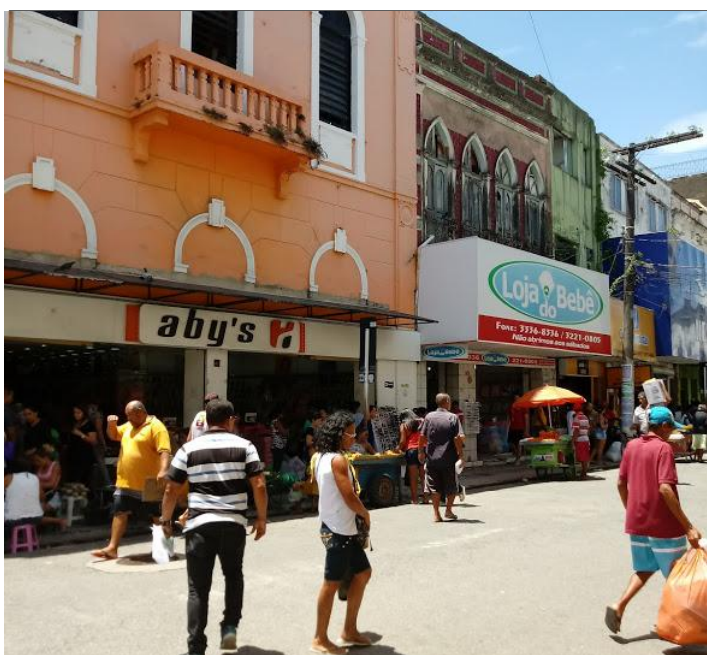
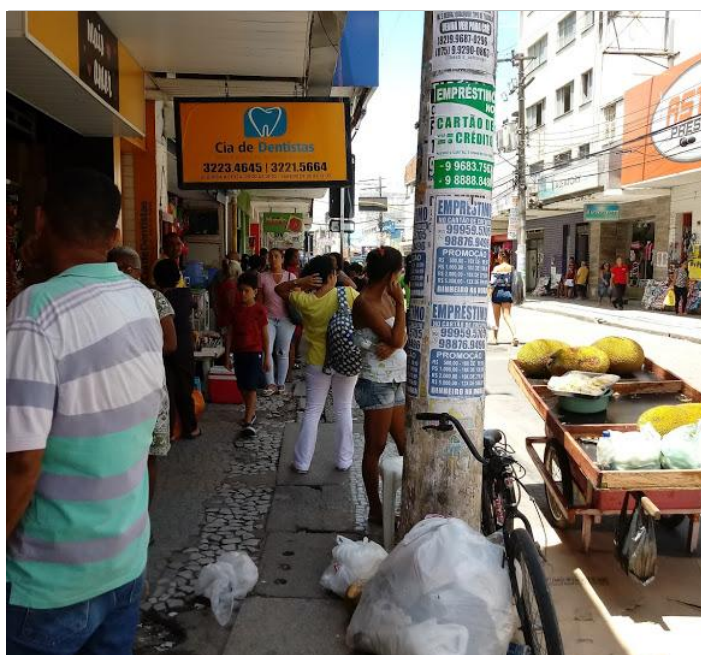
LOCALIZAÇÃO: Rua do Comércio, Centro - Maceió/AL

OBSERVAÇÕES: Observa-se que o uso predominante do entorno é o comércio, as calçadas não apresentam dimensão apropriada para a acessibilidade, o que faz com que os usuários utilizem a pista de rolamento para locomoção, essas ainda apresentam obstáculos no seu percurso. A pavimentação apresenta deteriorações, assim como as calhas de drenagem.

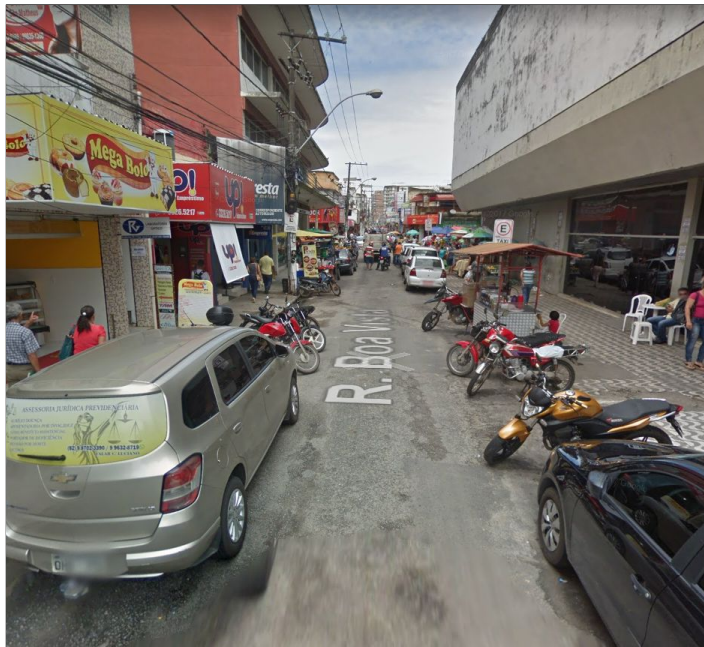
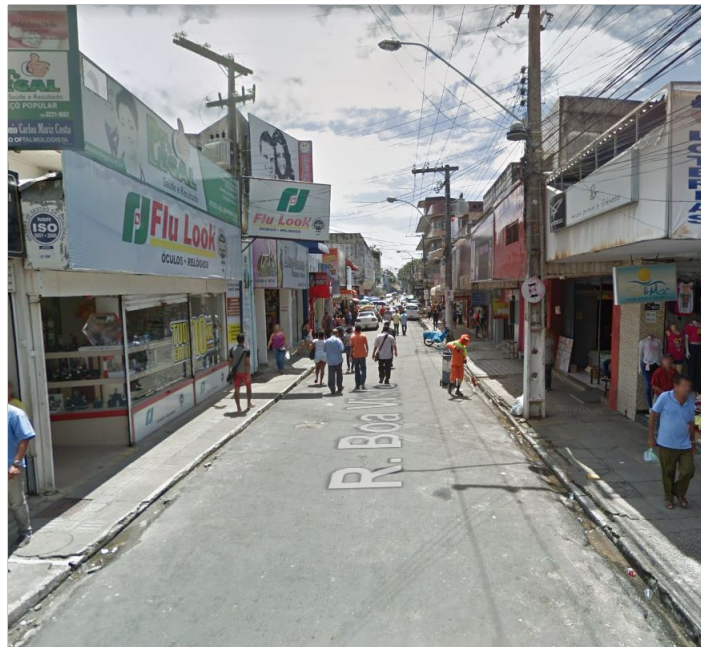
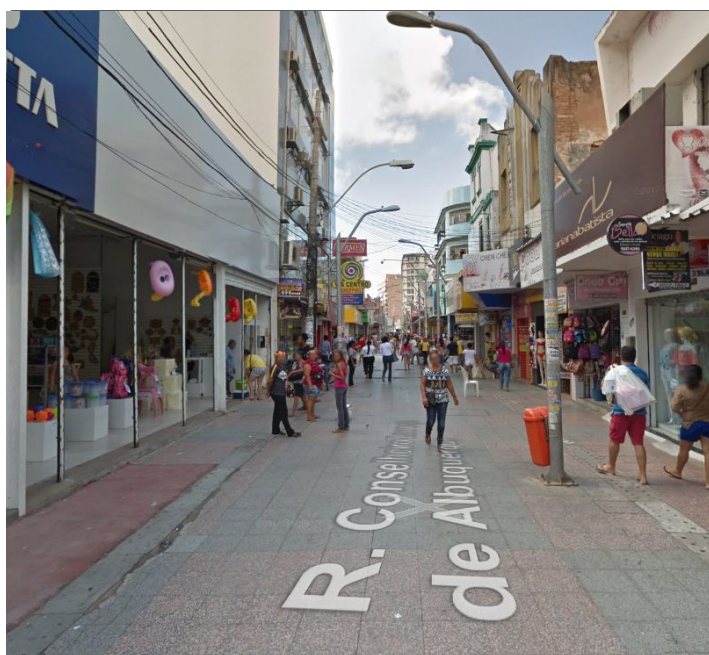
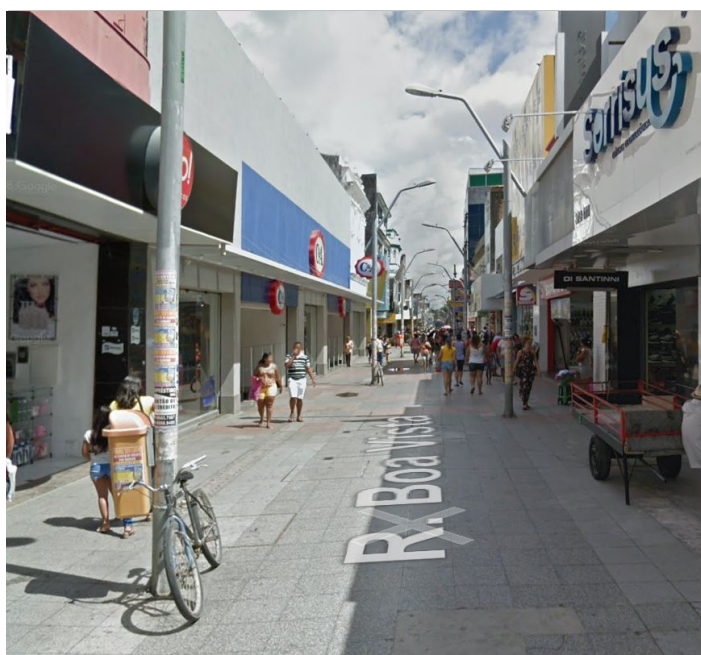
LOCALIZAÇÃO: Rua Boa Vista, Centro - Maceió/AL

OBSERVAÇÕES: Observa-se que o uso predominante do entorno é do comércio, nos trechos que possuem a configuração de Calçadas é notado o desgaste da pavimentação, nos trechos que não possuem essa configuração também apresentam desgaste em sua pavimentação, assim como diferentes tipologias de piso e também a presença de obstáculos no decorrer do percurso.

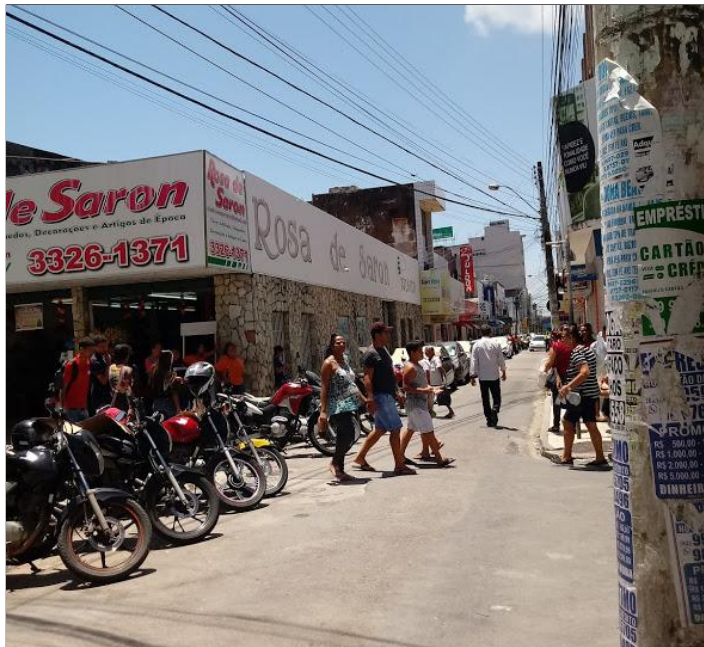
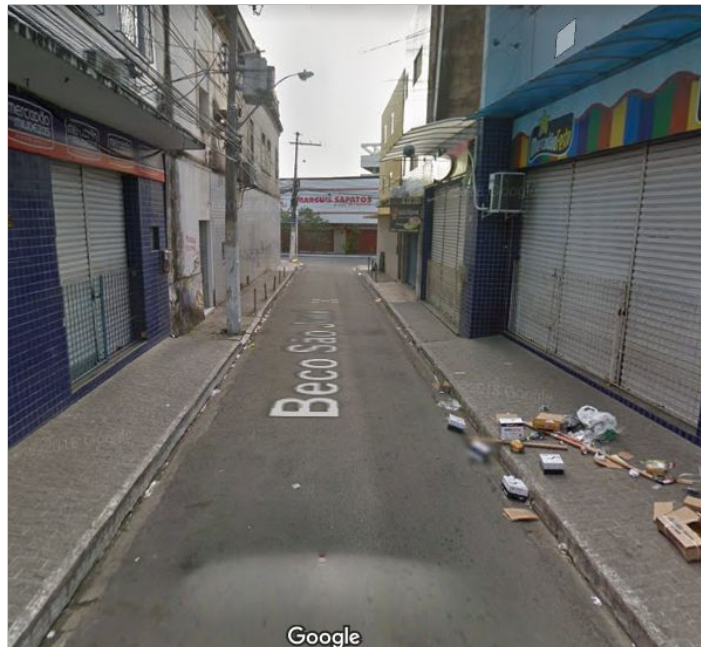
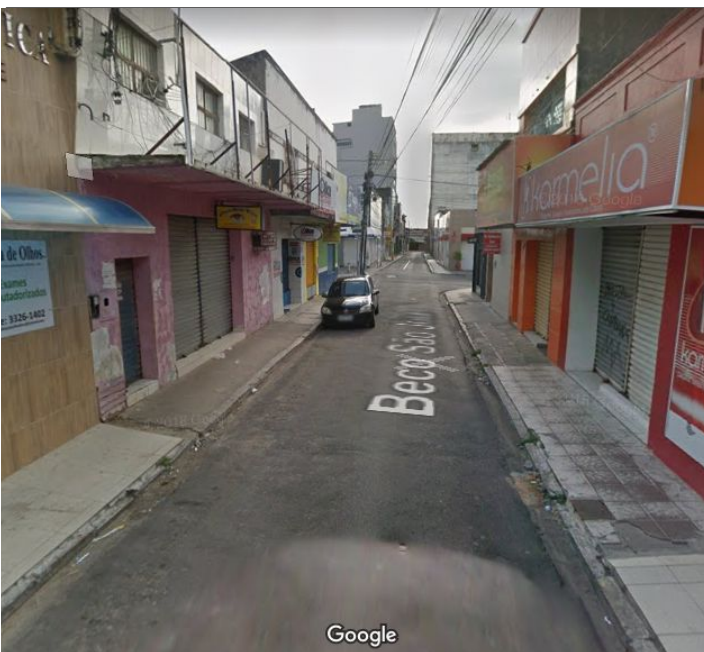
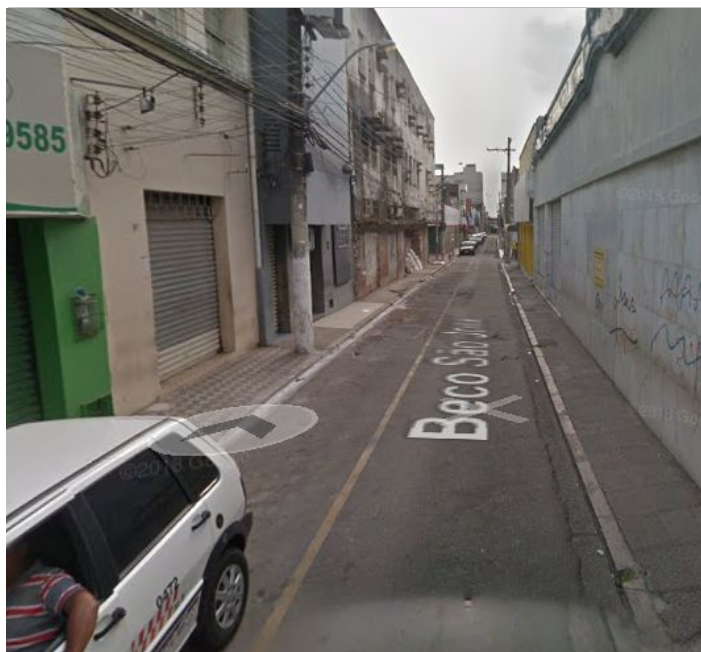
LOCALIZAÇÃO: Beco São José, Centro - Maceió/AL

OBSERVAÇÕES: Observa-se a predominância do uso comercial na área de entorno. As calçadas não apresentam acessibilidade adequada aos usuários, assim como a existência de obstáculos que atrapalham os transeuntes. Também é observado a descontinuidade das tipologias de pavimentação nas calçadas e as mesmas apresentam desníveis atenuados, esses implicam na acessibilidade e na caminhabilidade.

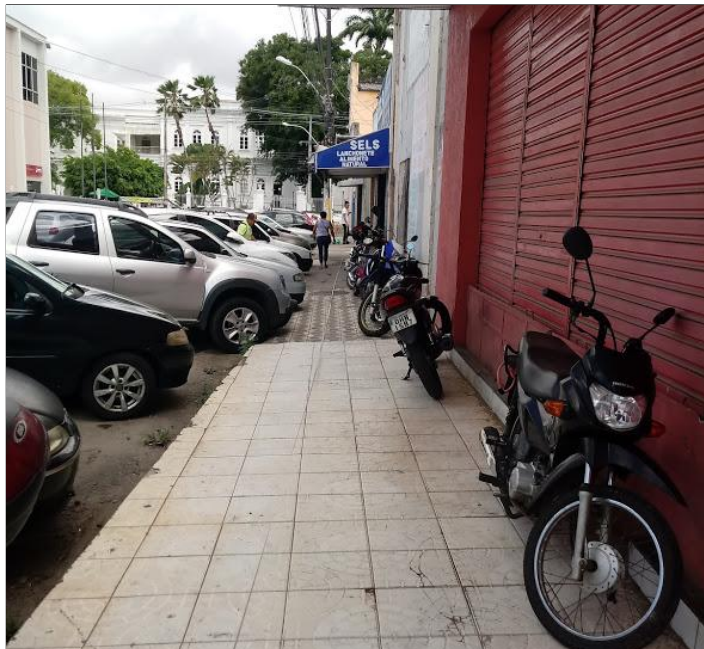
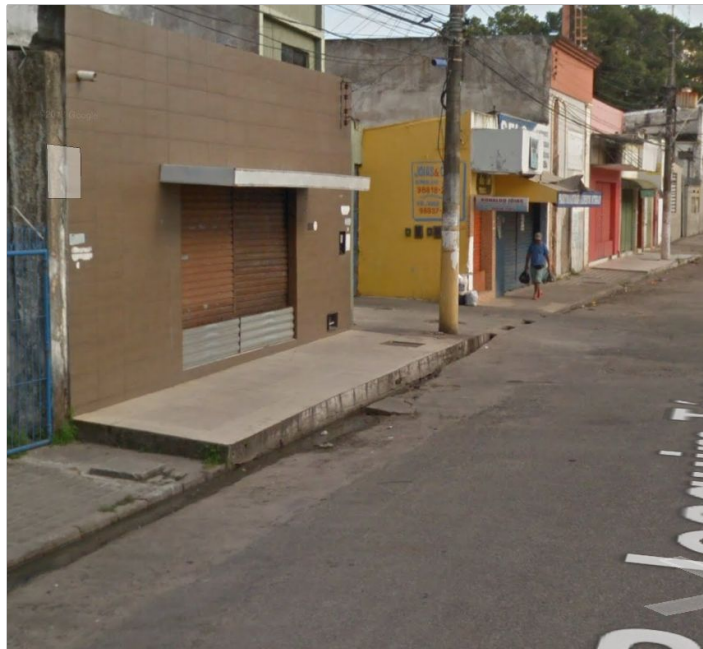
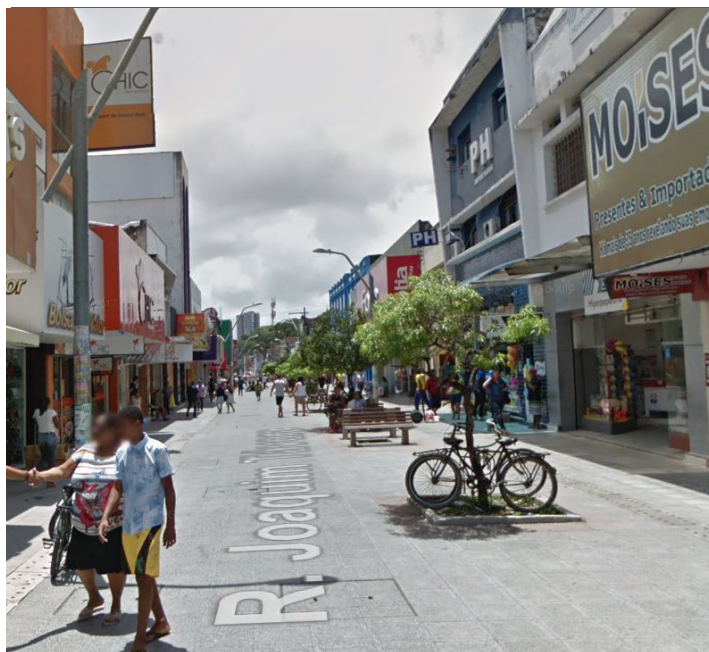
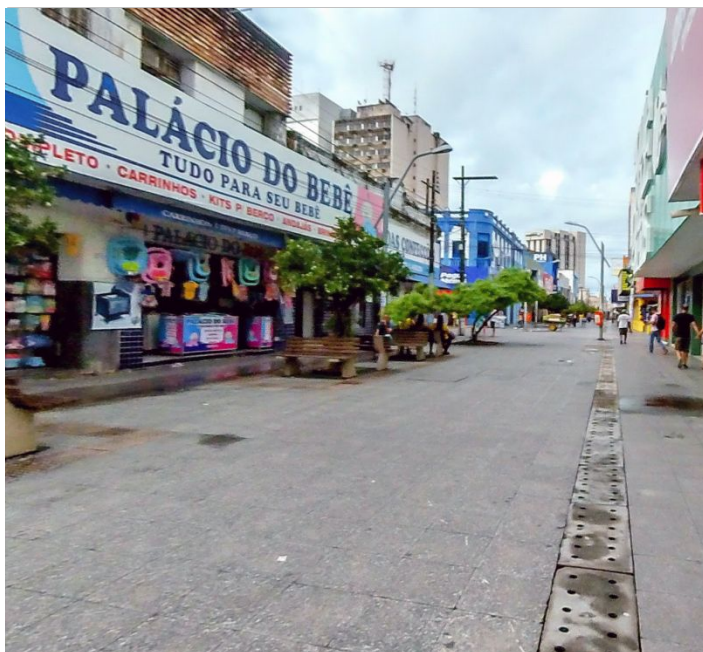
LOCALIZAÇÃO: Rua da Alegria (Rua Joaquim Távora), Centro - Maceió/AL

OBSERVAÇÕES: Observa-se a predominância do uso comercial na área de entorno. Nos trechos que apresentam a configuração de Calçadas, apresentam desgaste na pavimentação, assim como algumas grelhas danificadas; os trechos que não apresentam essa tipologia, possuem diferentes tipologias de pavimentação e presença de desníveis acentuados, os dois fatores citados anteriormente não contribuem com a acessibilidade.

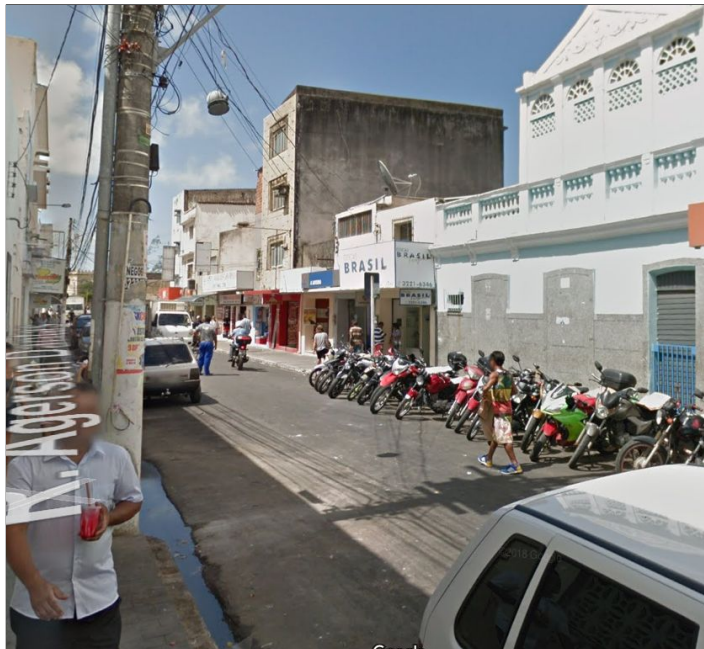
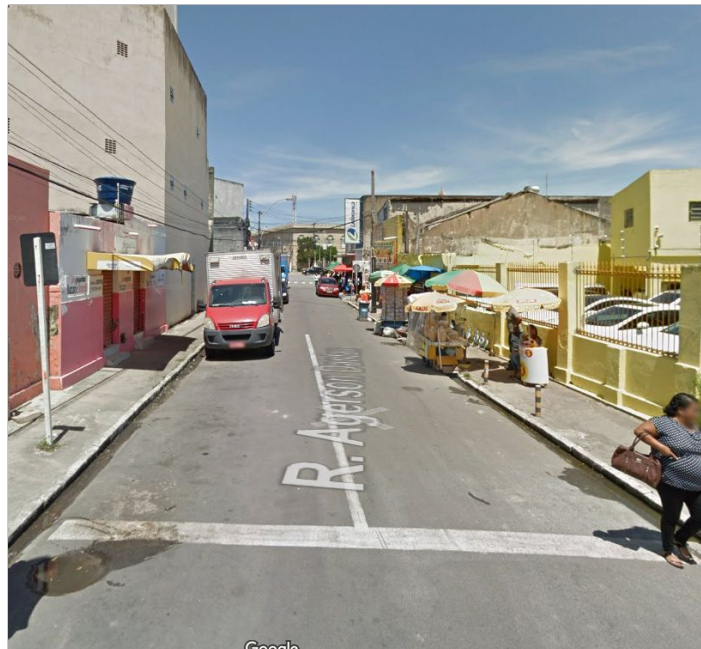
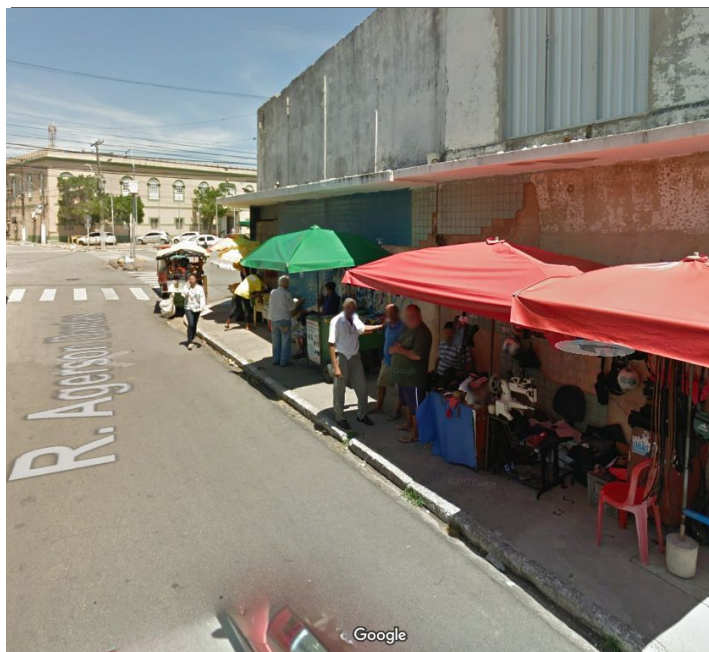
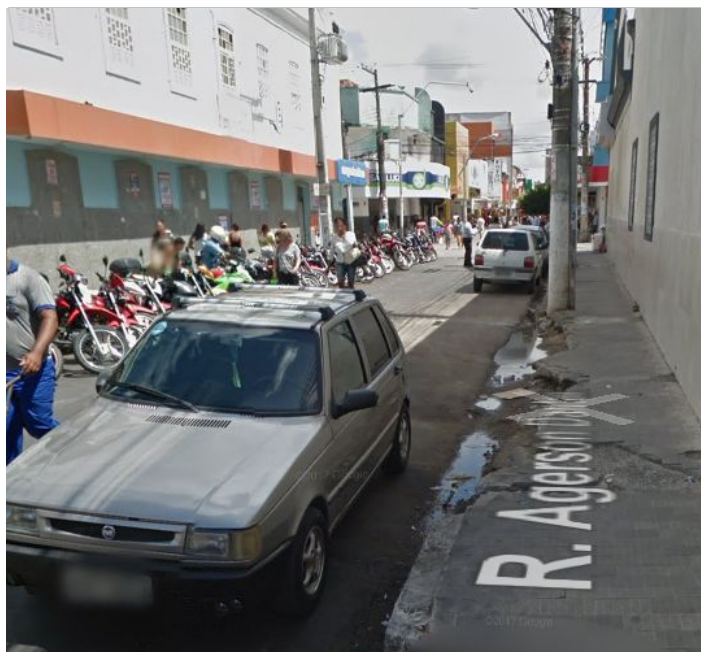
LOCALIZAÇÃO: Rua Agerson Dantas, Centro - Maceió/AL

OBSERVAÇÕES: Observa-se que o uso predominante do uso do entorno é de serviço com a existência de vazios urbanos (edificações construídas sem uso) e há presença de fachadas cegas. As calçadas não se enquadram nas normas de acessibilidade, apresentando desgaste na pavimentação e alguns trechos danificados; também há presença de obstáculos no decorrer do caminho.

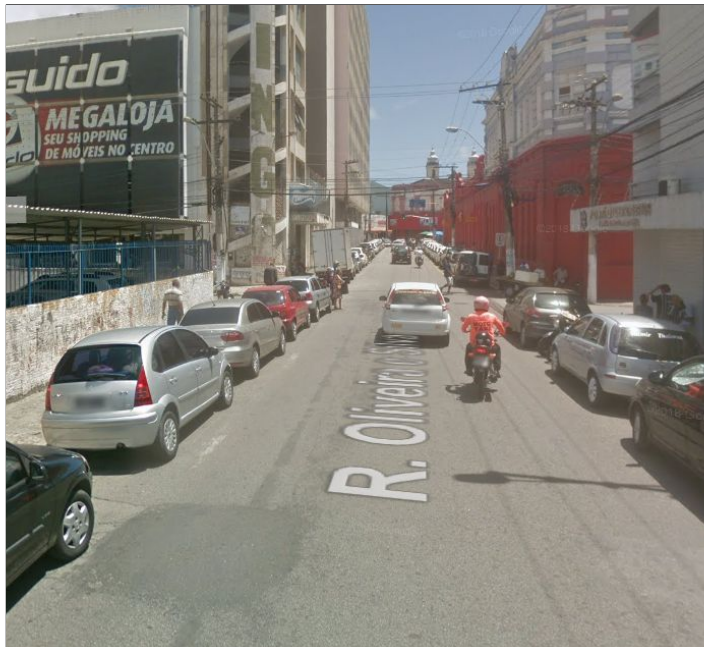
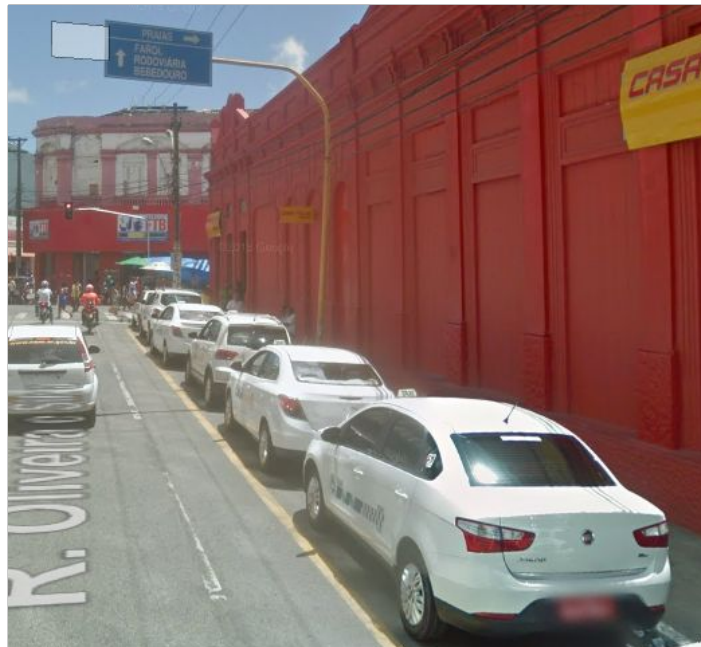
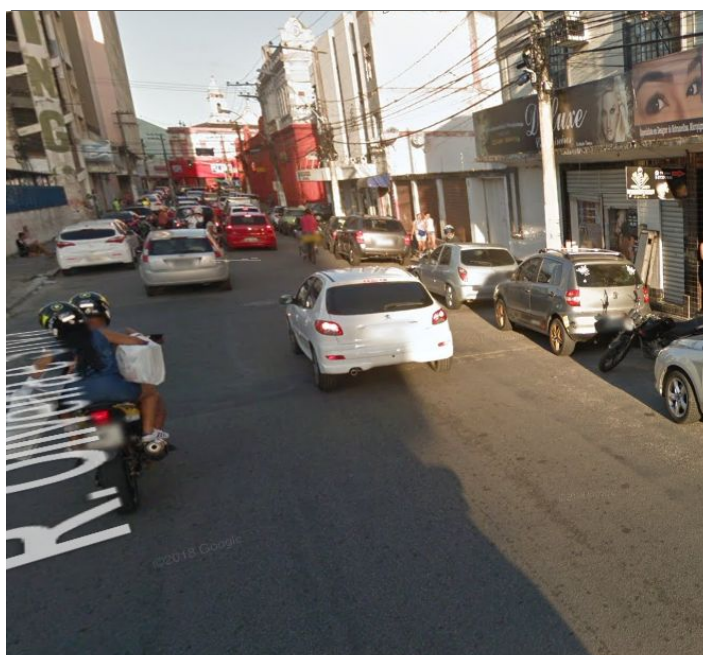
LOCALIZAÇÃO: Rua Oliveira e Silva, Centro - Maceió/AL

OBSERVAÇÕES: Observa-se que o uso predominante do uso do entorno é de comércio e serviço. As calçadas apresentam desgastes na pavimentação e a presença de obstáculos no decorrer do caminho.

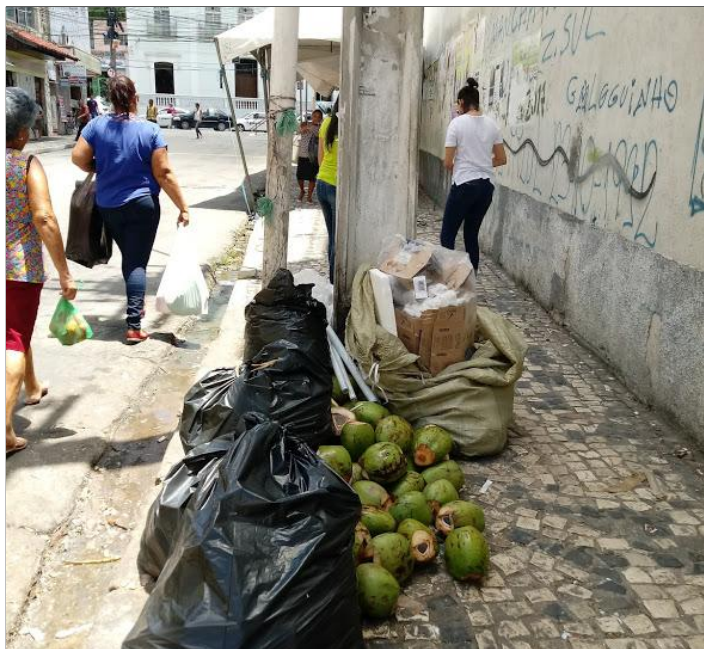
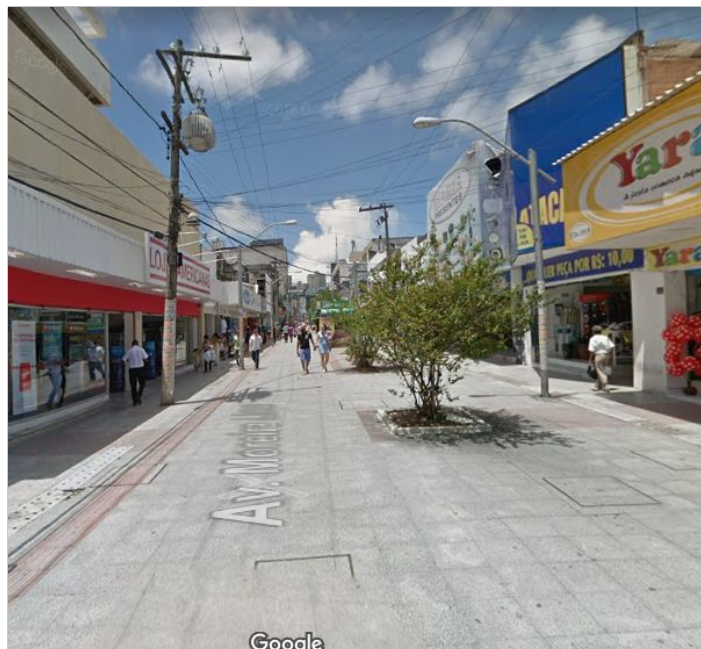
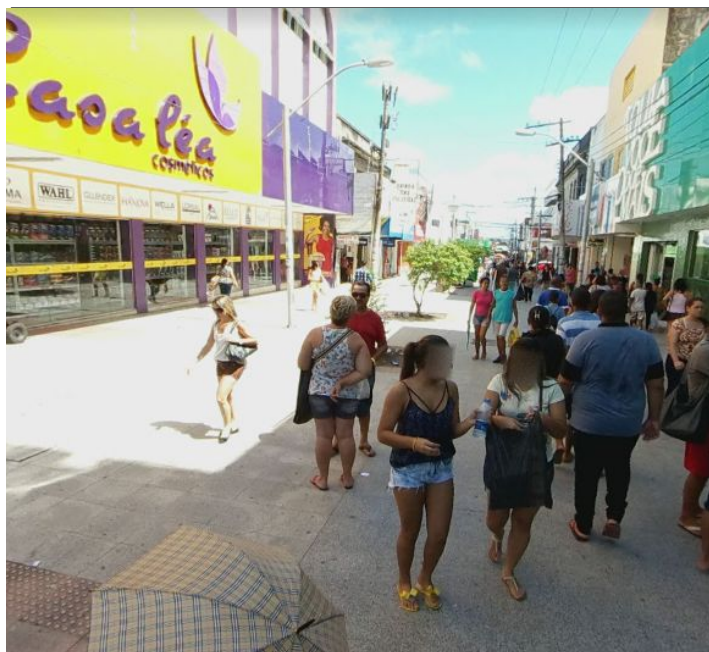
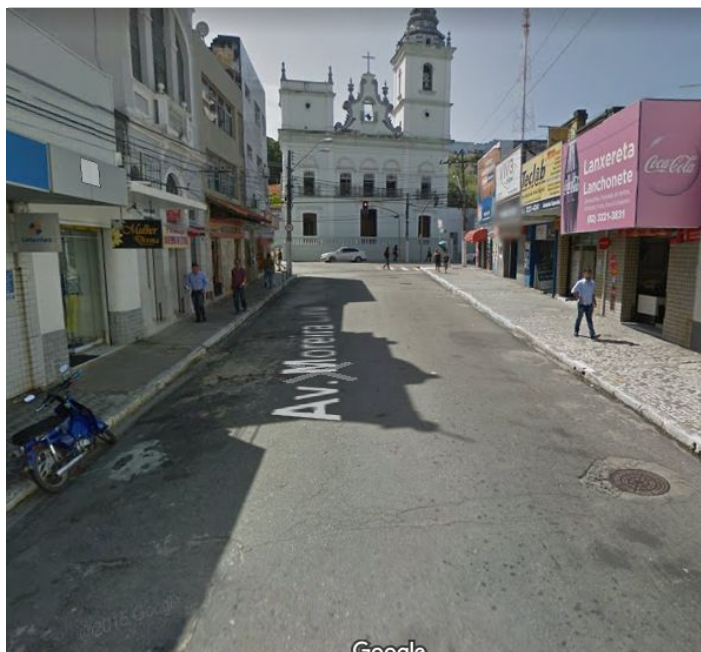
LOCALIZAÇÃO: Av. Moreira Lima, Centro - Maceió/AL

OBSERVAÇÕES: Observa-se que o uso predominante do entorno é de comércio e serviço; os trechos que apresentam a configuração de Calçada possuem desgaste na pavimentação assim como desgaste nas calhas de drenagem; no trecho que não apresenta essa configuração, as calçadas possuem diferentes tipologias da pavimentação assim como desgaste das mesmas e diferentes alturas no decorrer da calçada, além disso as mesmas possuem obstáculos no seu percurso.

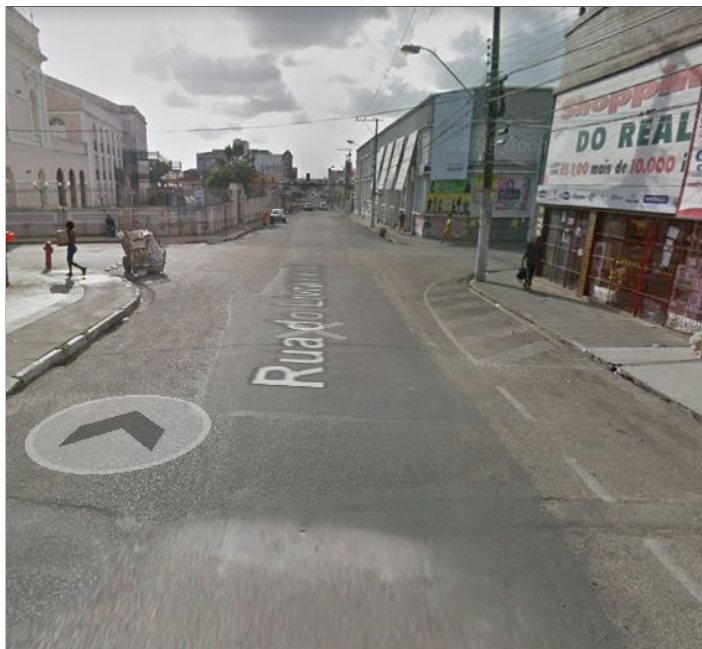
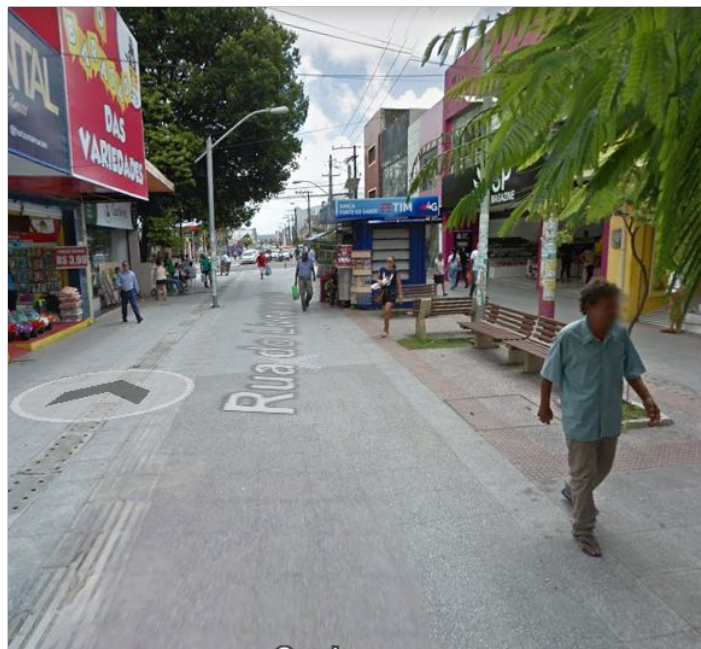
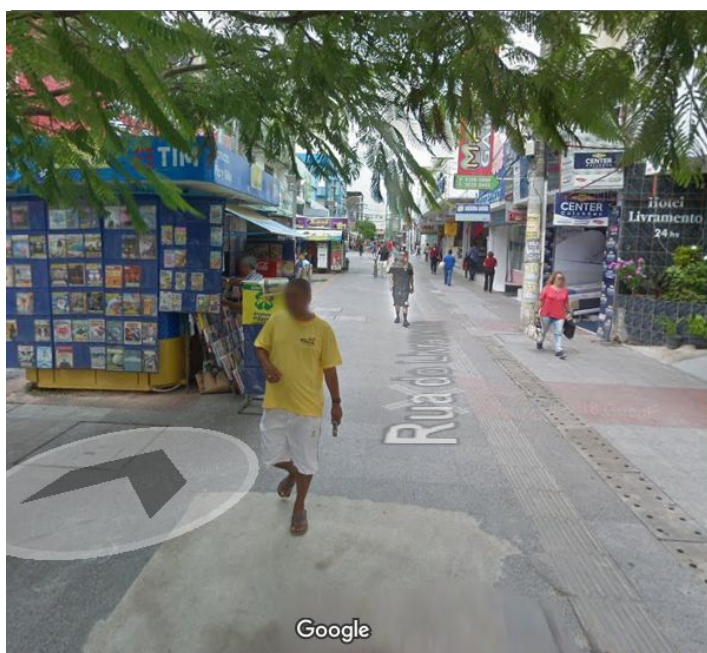
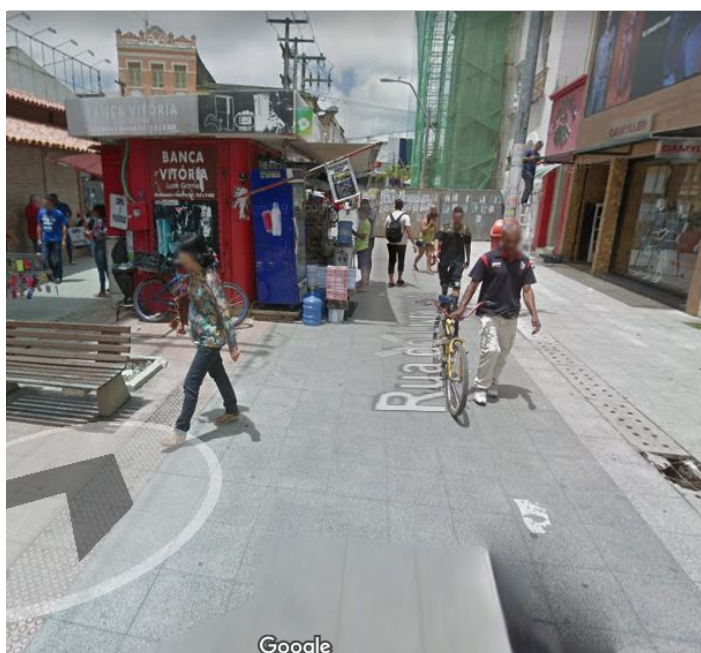
LOCALIZAÇÃO: Rua Livramento, Centro - Maceió/AL

OBSERVAÇÕES: Observa-se que o uso predominante do entorno é de serviço e comércio, nos trechos que apresentam a configuração de Calçada, possui desgaste na pavimentação assim como grelhas danificadas, e no trecho que não apresenta essa configuração apresenta diferentes tipologias na pavimentação assim como desgaste.

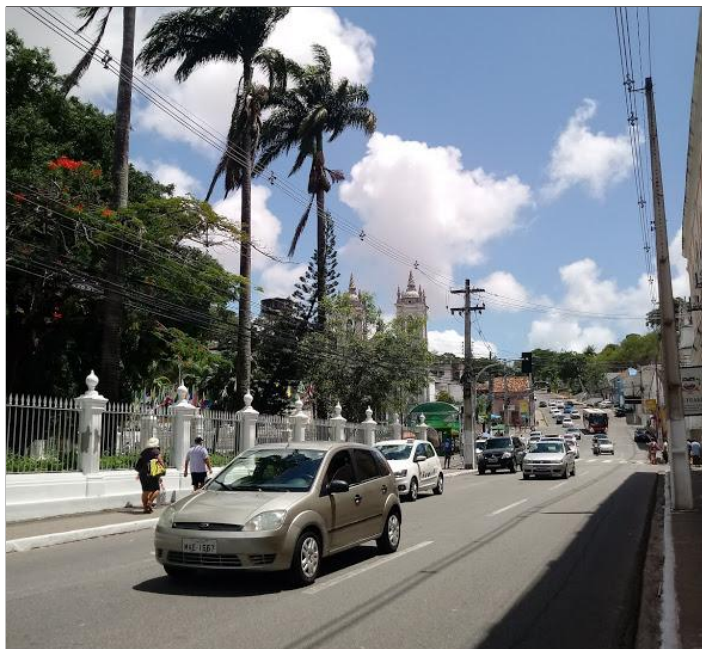
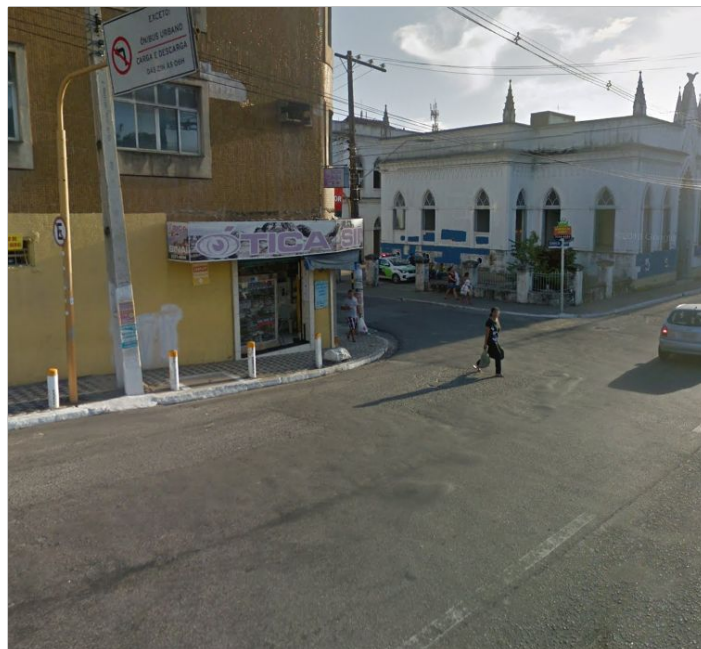
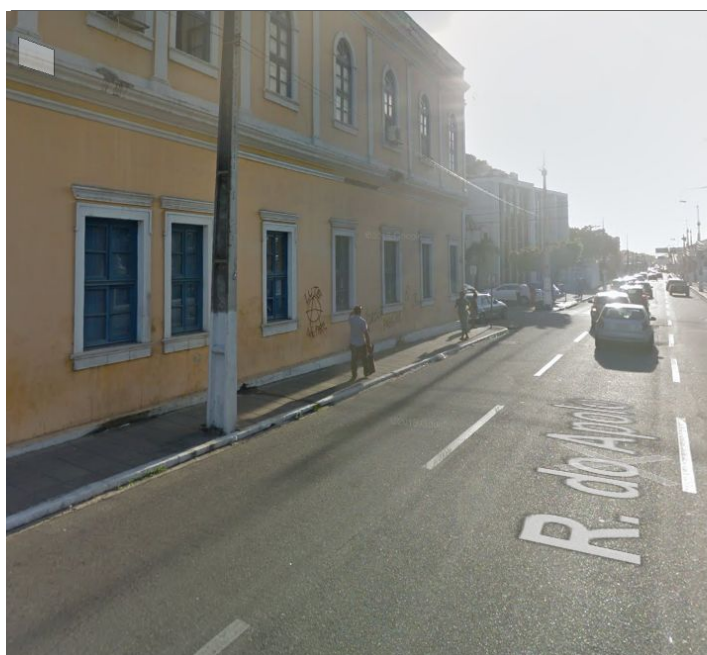
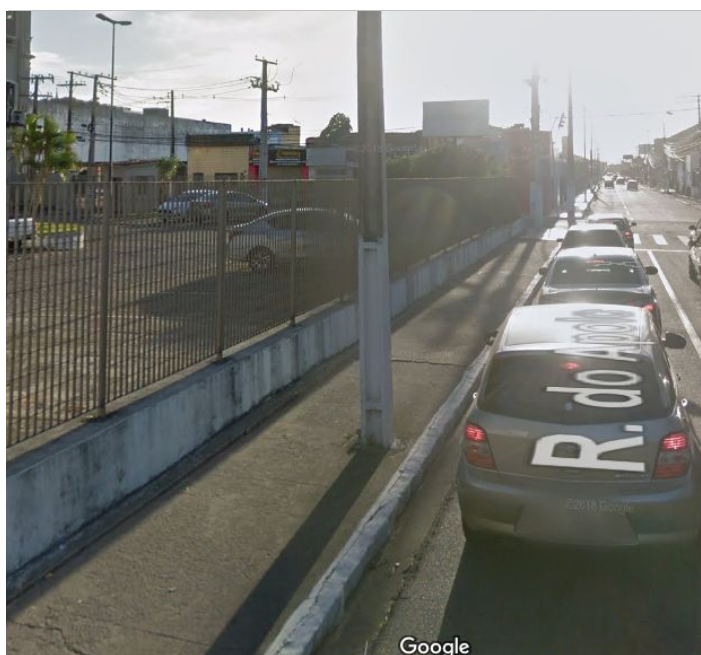
LOCALIZAÇÃO: Rua Melo Morais, Centro - Maceió/AL

OBSERVAÇÕES: Observa-se que o uso predominante do entorno é de serviços, em alguns trechos as calçadas apresentam dimensão insuficiente para acessibilidade e também apresentam obstáculos no decorrer do percurso.
