OBJETO Via e entorno

ETAPA Antes da realização da obra
 Durante a realização da obra
 Após a realização da obra

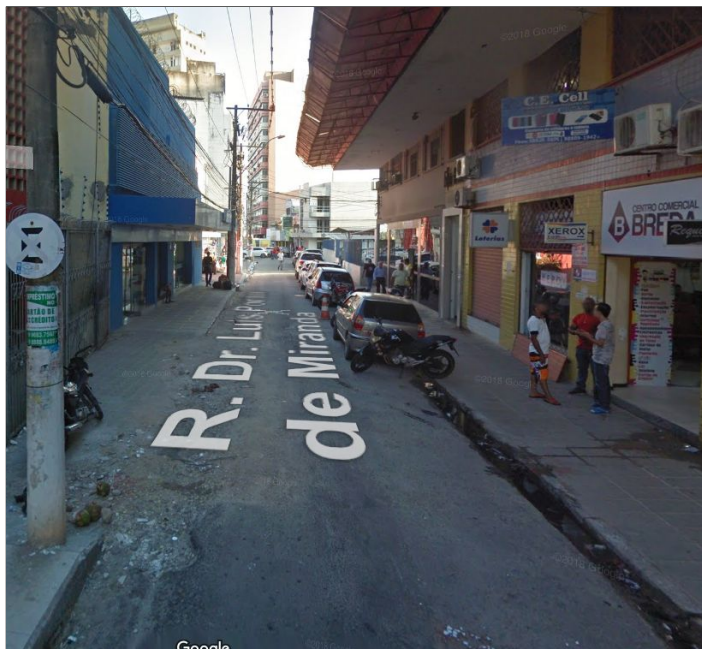
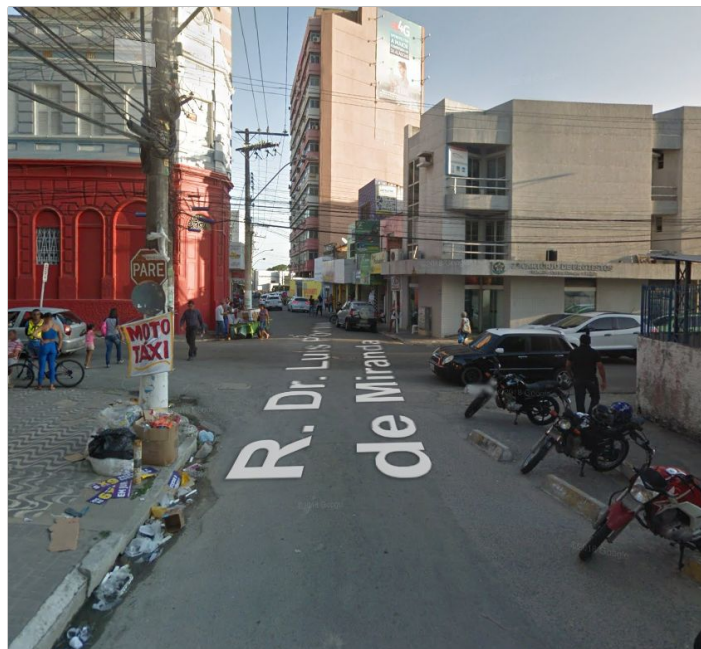
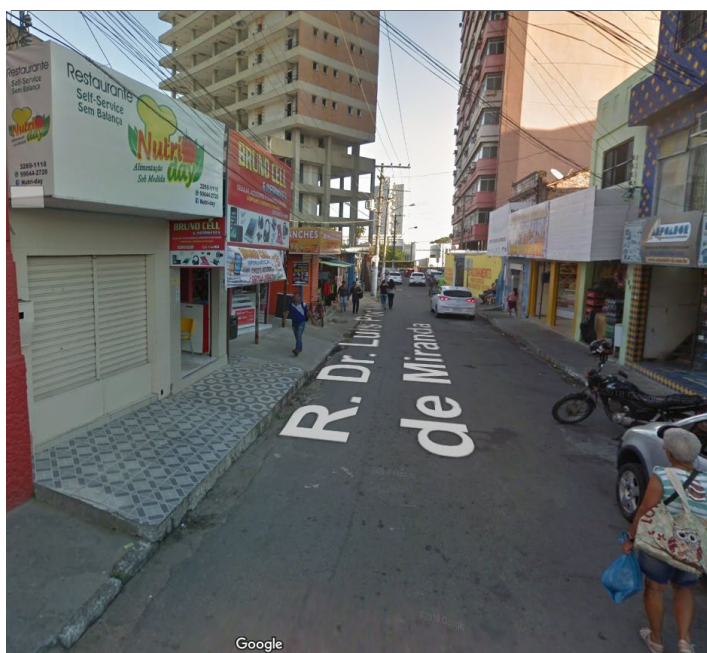
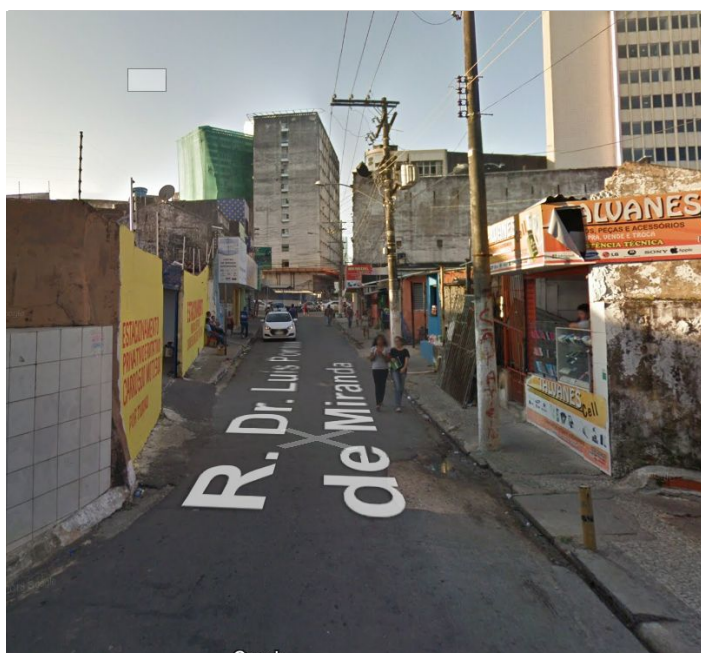
LOCALIZAÇÃO: Rua Dr. Luis Pontes de Miranda, Centro - Maceió/AL

OBSERVAÇÕES: Observa-se que o uso predominante do entorno é de serviços; as calçadas apresentam inúmeros obstáculos e desníveis no seu percurso assim como desgaste da pavimentação em suas diferentes tipologias.

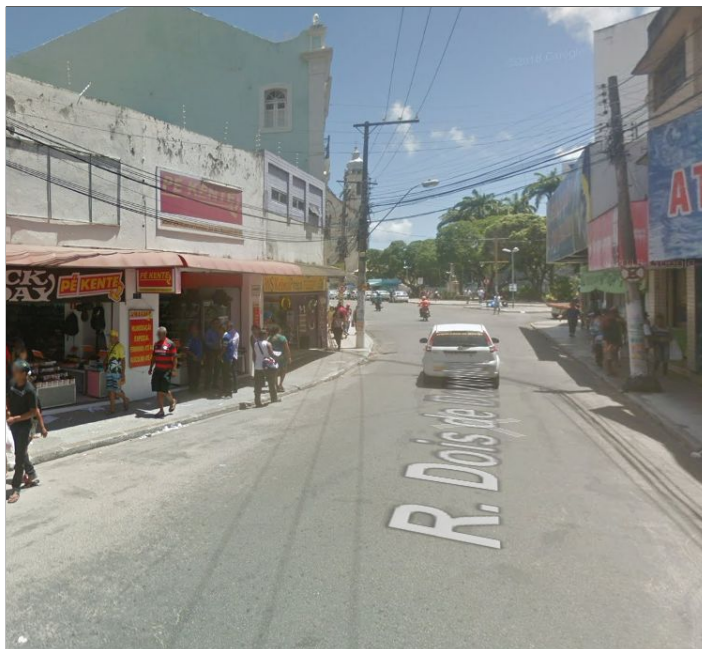
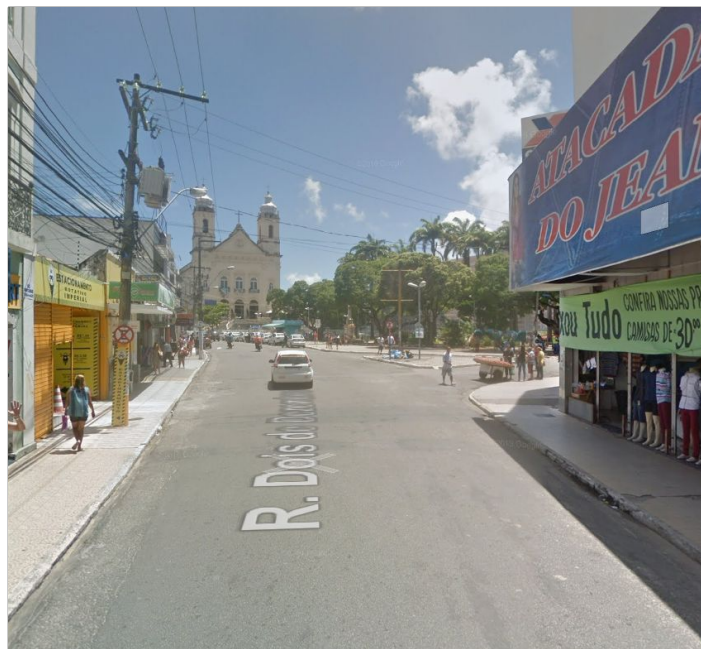
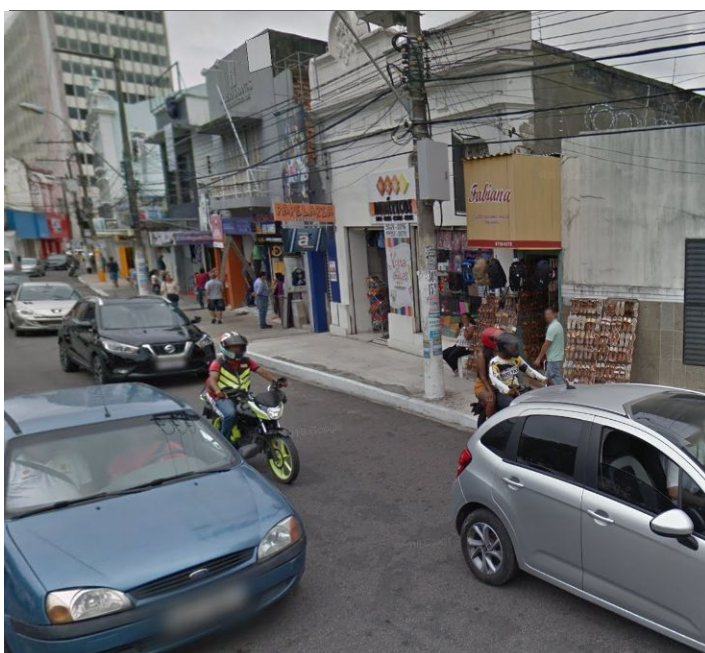
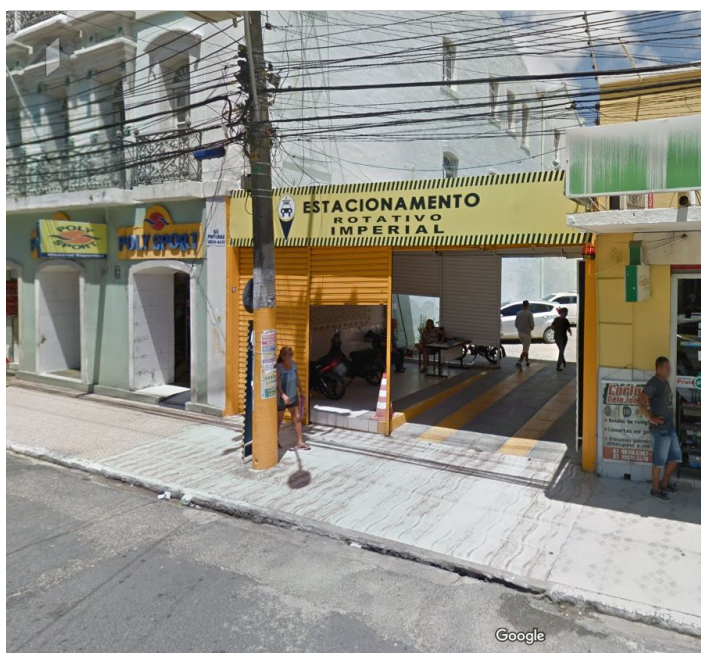
LOCALIZAÇÃO: Rua II de Dezembro, Centro - Maceió/AL

OBSERVAÇÕES: Observa-se que o uso predominante do entorno é de serviços, as calçadas apresentam diferentes tipologias de pavimentação e obstáculos no seu percurso.

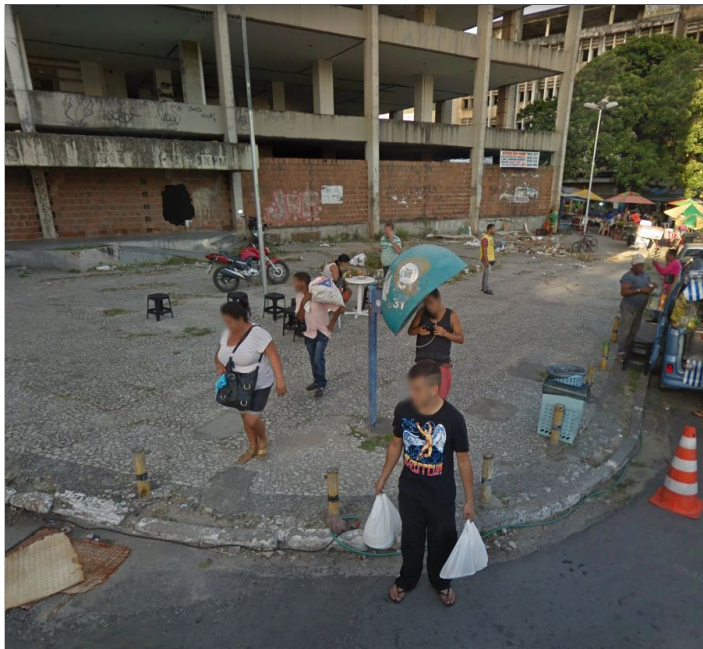
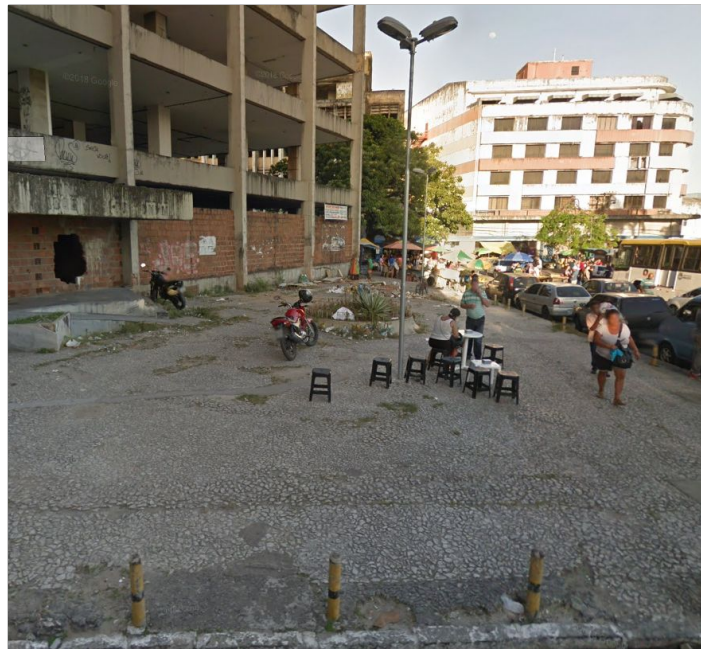
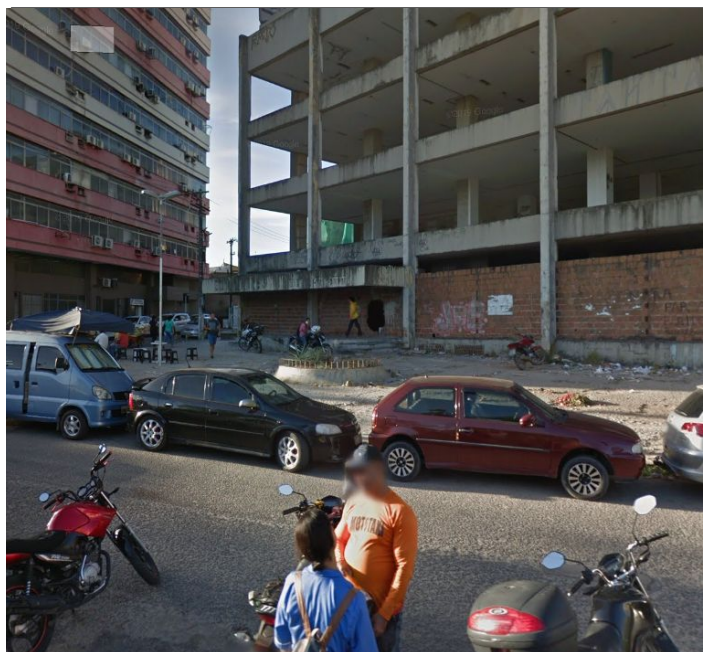
LOCALIZAÇÃO: Praça Dr. Manoel Valente Lima, Centro - Maceió/AL

OBSERVAÇÕES: Observa-se que o uso predominante no entorno é de serviços, a praça possui a pavimentação desgastada e algumas partes danificadas.
