Secretaria Municipal de Desenvolvimento Territorial  
e Meio Ambiente de Maceió - Secretária Adjunta de  
Planejamento

PROJETO REGULARIZAÇÃO DE  
CALÇADAS E ACESSIBILIDADE - CENTRO  
DATA JUN/2019

Relatório Fotográfico das vias do bairro Centro

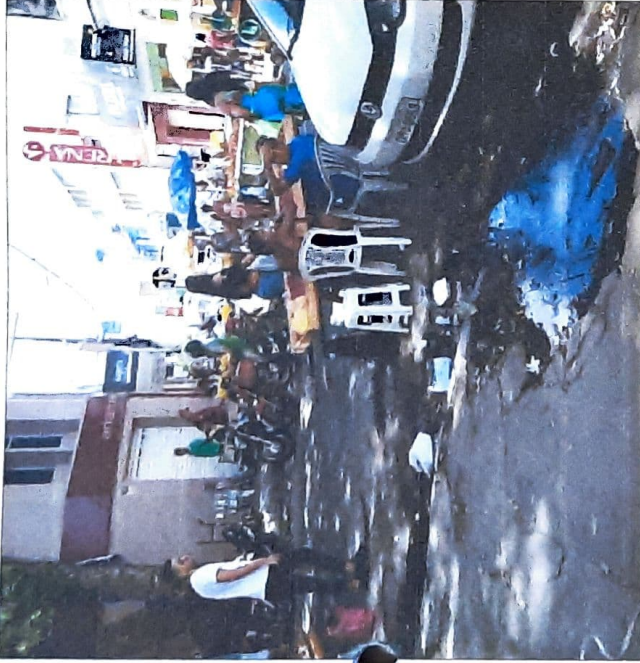
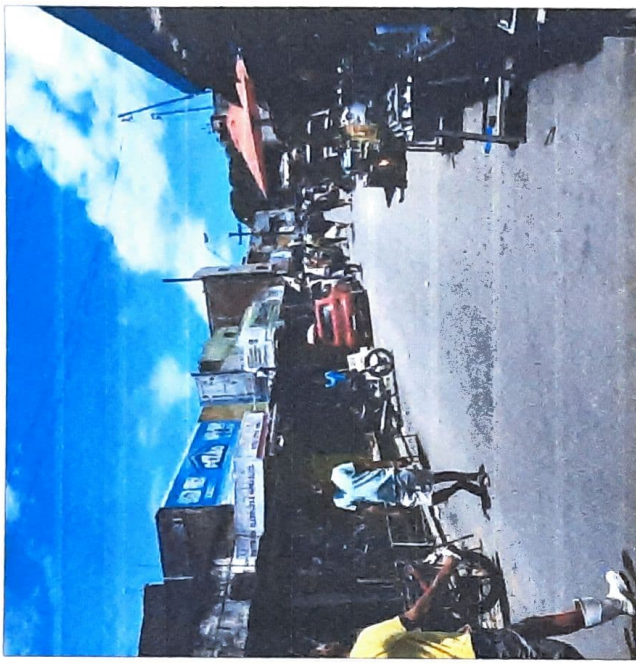
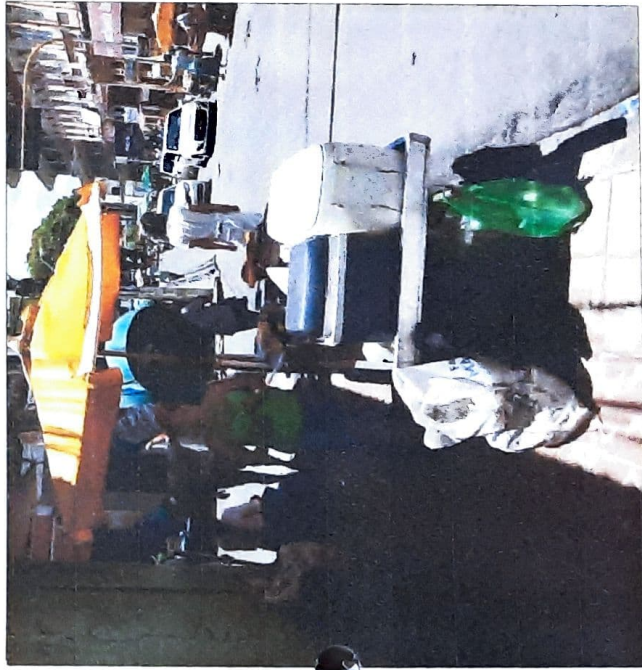
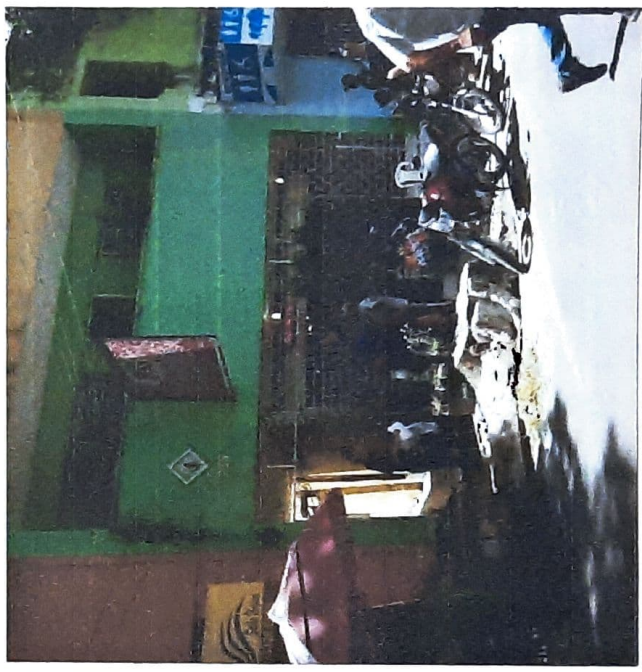
LOCALIZAÇÃO: Rua Augusta, Centro - Maceió/AL

OBSERVAÇÕES: Observa-se que a predominância de usos é de serviços e comércio no entorno. Transeuntes utilizando a pista de rolamento para caminhar, conflito dos ambulantes com a área destinada ao pedestre, acúmulo de águas nas vias acarretado pela falta de drenagem na rua.

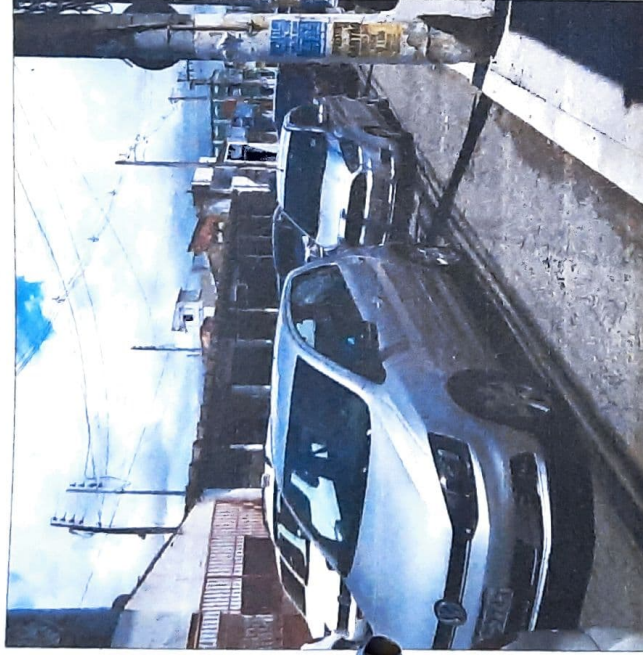
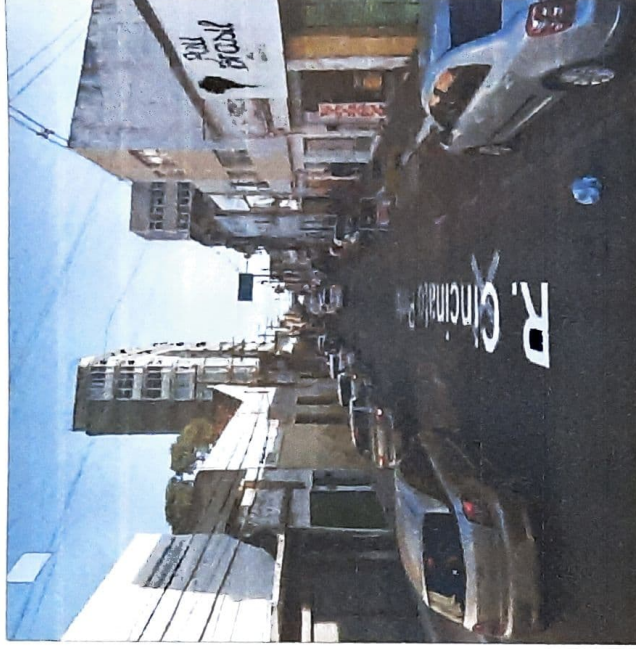
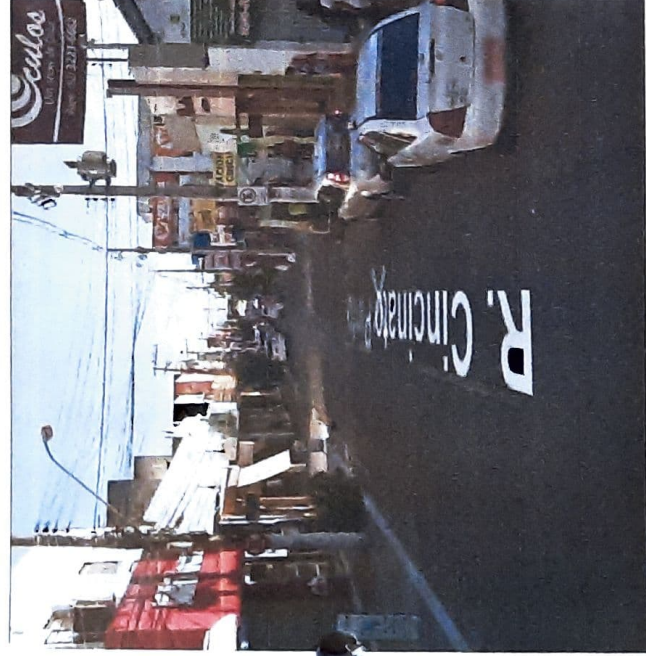
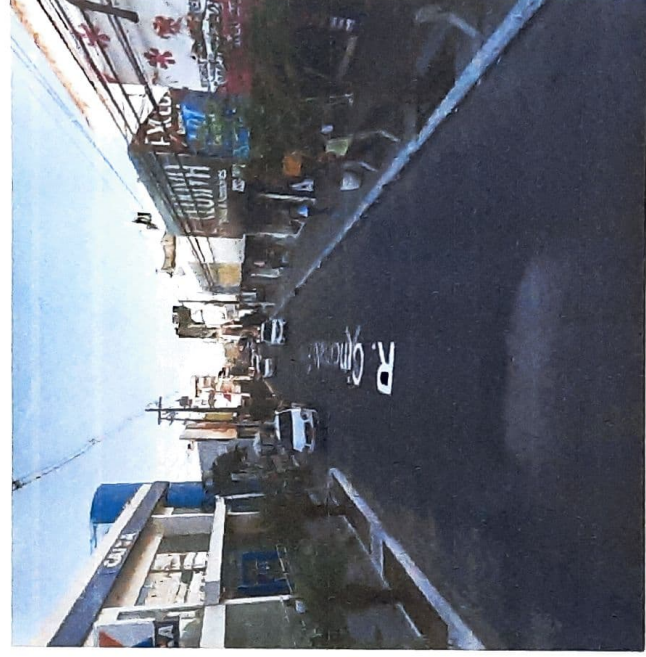
LOCALIZAÇÃO: Rua Cincinato Pinto, Centro - Maceió/AL

OBSERVAÇÕES: Observa-se que o uso predominante do entorno é de serviços e comércio, as calçadas possuem dimensões admissíveis para a acessibilidade em determinados trechos, mas em outros apresentam insuficiência, essas apresentam alguns obstáculos em seu percurso o que dificulta a passagem do transeunte

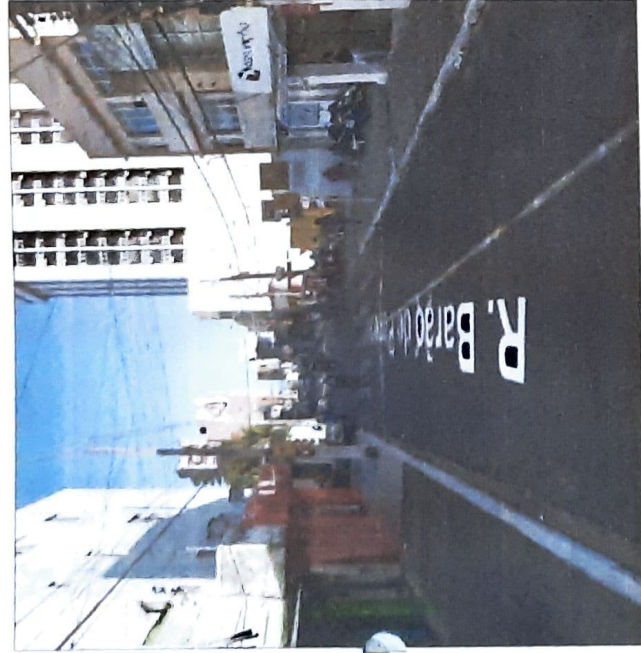
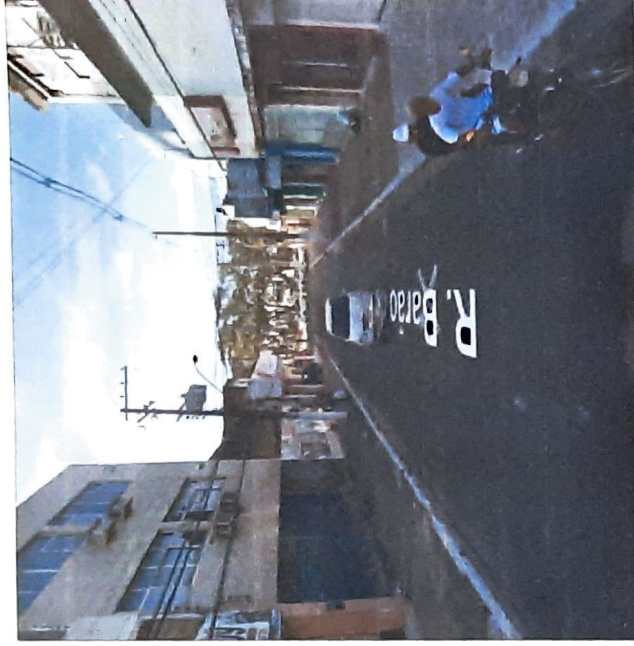
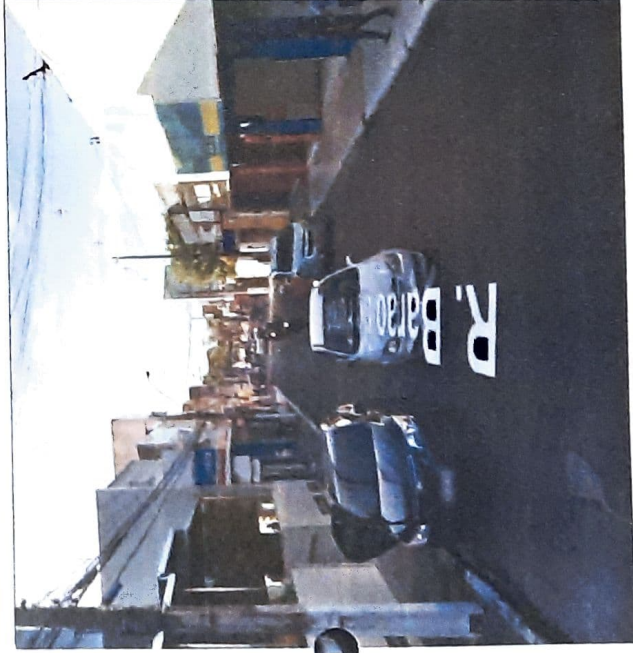
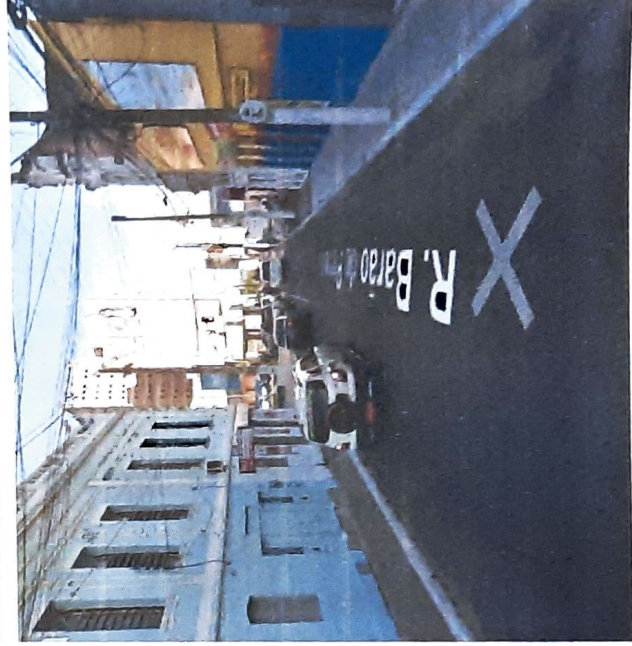
LOCALIZAÇÃO: Rua Barão de Penedo, Centro - Macaé/AL

OBSERVAÇÕES: Observa-se que o uso predominante do entorno é comercial e de serviço, as calçadas apresentam diferentes tipologias quanto a pavimentação e também apresentam obstáculos em seu percurso.

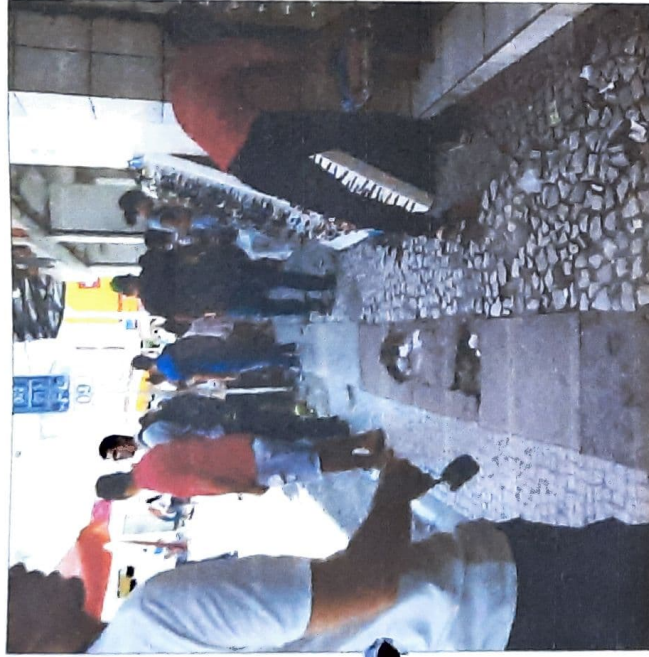
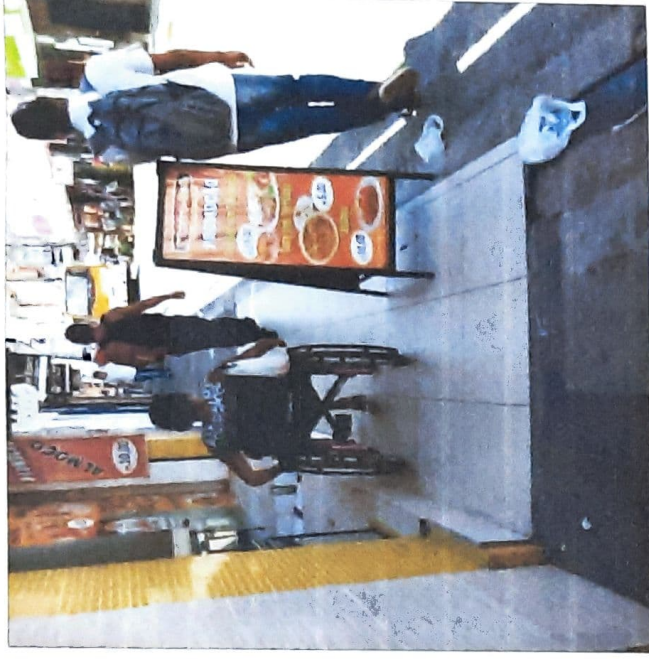
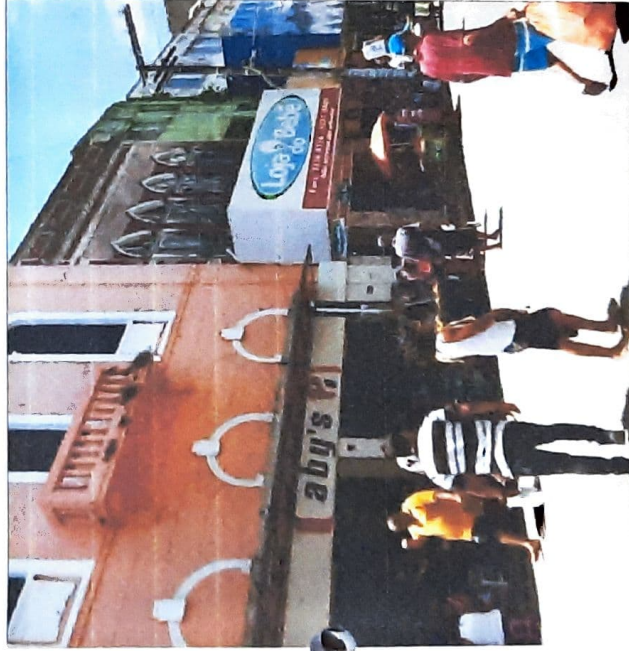
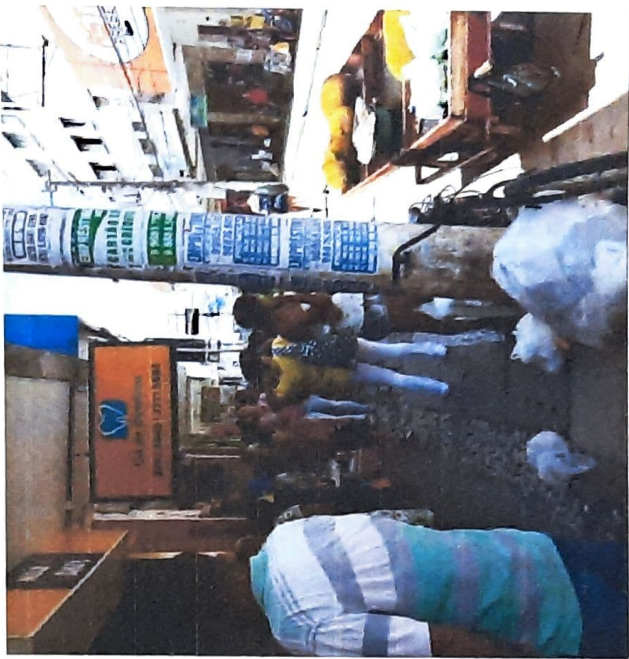
LOCALIZAÇÃO: Rua do Comércio, Centro - Maceió/AL

OBSERVAÇÕES: Observa-se que o uso predominante do entorno é o comércio, as calçadas não apresentam dimensão apropriada para a acessibilidade, o que faz com que os usuários utilizem a pista de rolamento para locomoção, essas ainda apresentam obstáculos no seu percurso. A pavimentação apresenta deteriorações, assim como as calhas de drenagem.

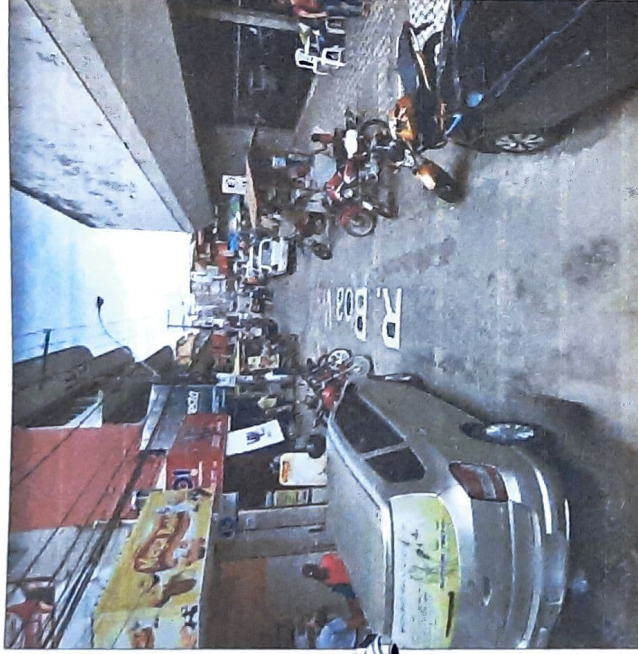
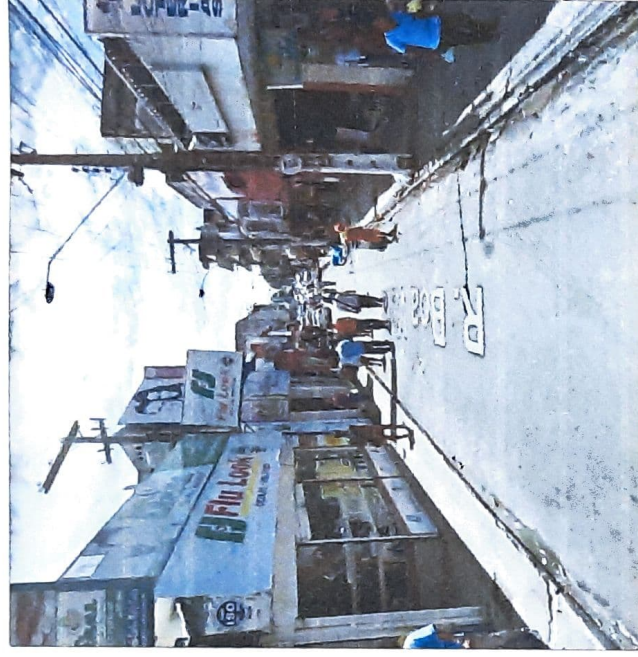
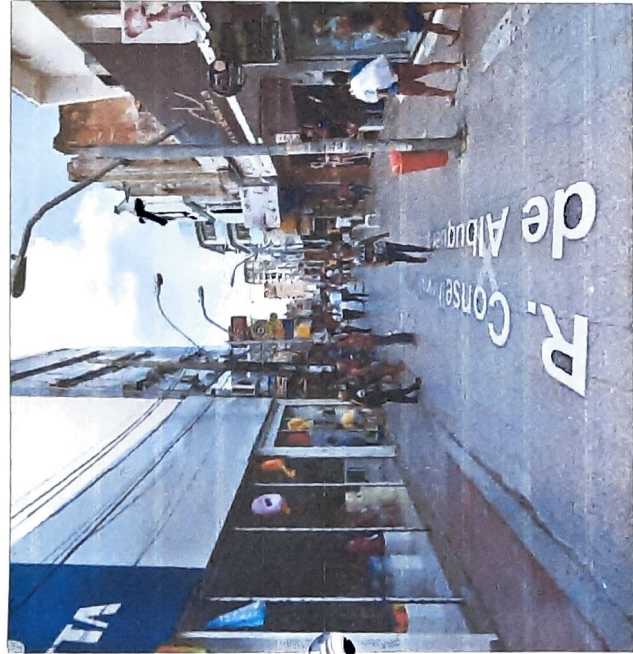
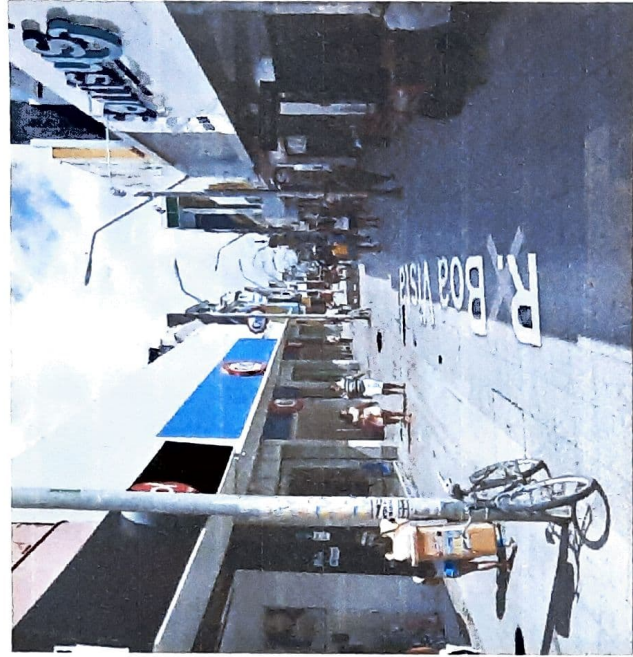
LOCALIZAÇÃO: Rua Boa Vista, Centro - Maceió/AL

OBSERVAÇÕES: Observa-se que o uso predominante do entorno é do comércio, nos trechos que possuem a configuração de Calçadas é notado o desgaste da pavimentação, nos trechos que não possuem essa configuração também apresentam desgaste em sua pavimentação, assim como diferentes tipologias de piso e também a presença de obstáculos no decorrer do percurso.

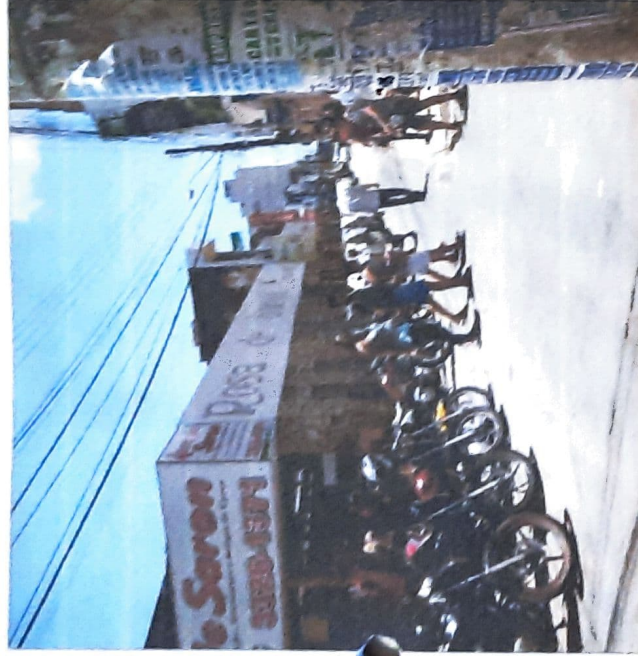
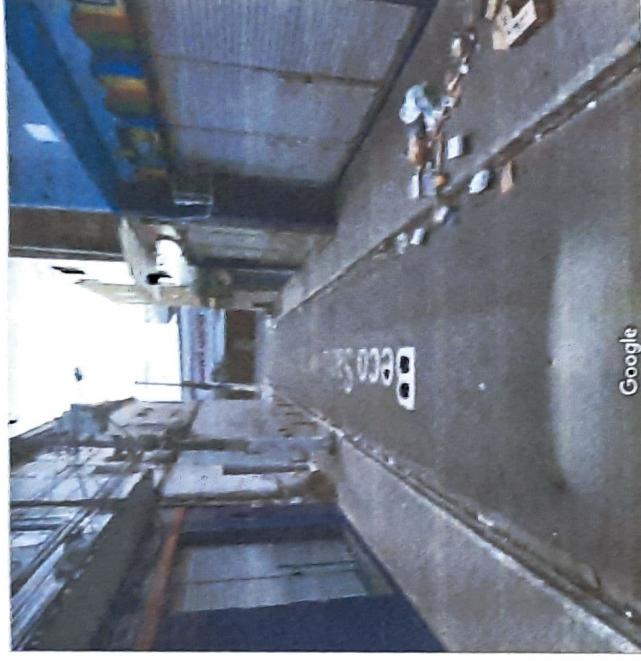
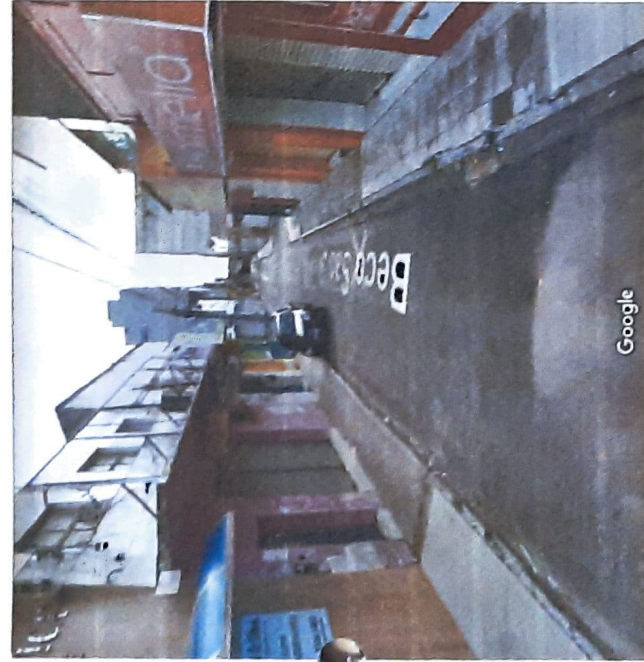
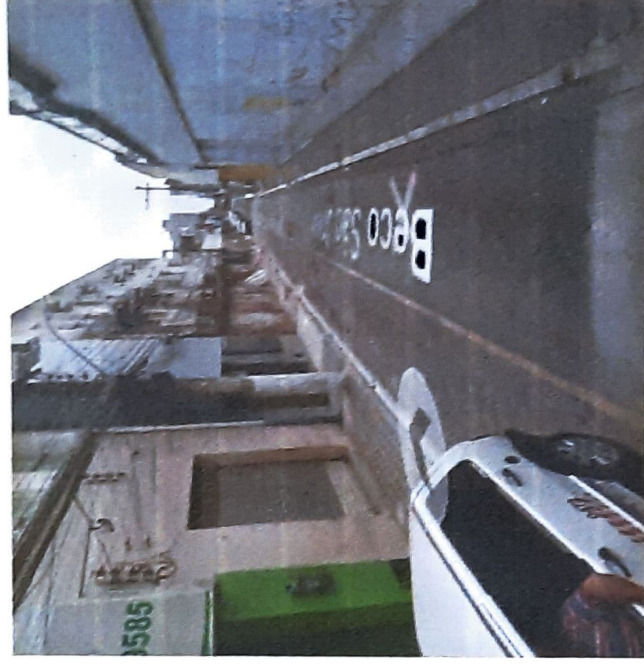
LOCALIZAÇÃO: Beco São José, Centro - Macaé/AL

OBSERVAÇÕES: Observa-se a predominância do uso comercial na área de entorno. As calçadas não apresentam acessibilidade adequada aos usuários, assim como a existência de obstáculos que atrapalham os transeuntes. Também é observado a descontinuidade das tipologias de pavimentação nas calçadas e as mesmas apresentam desníveis atenuados, esses implicam na acessibilidade e na caminhabilidade

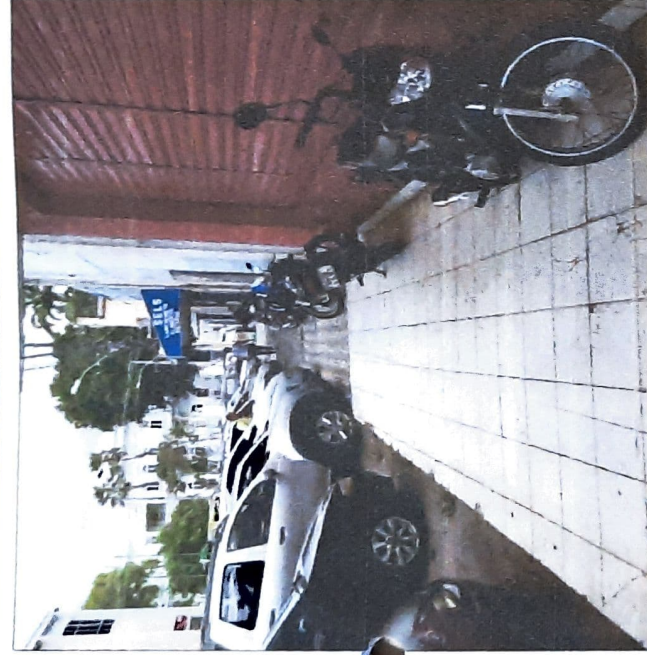
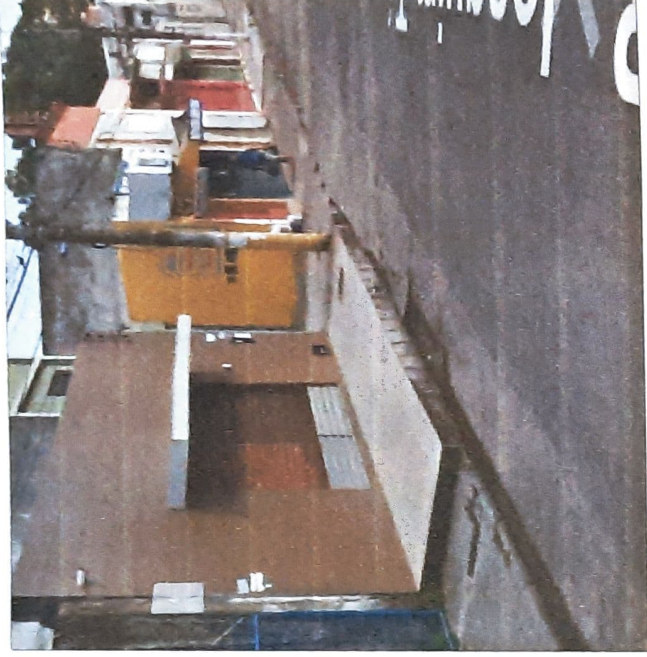
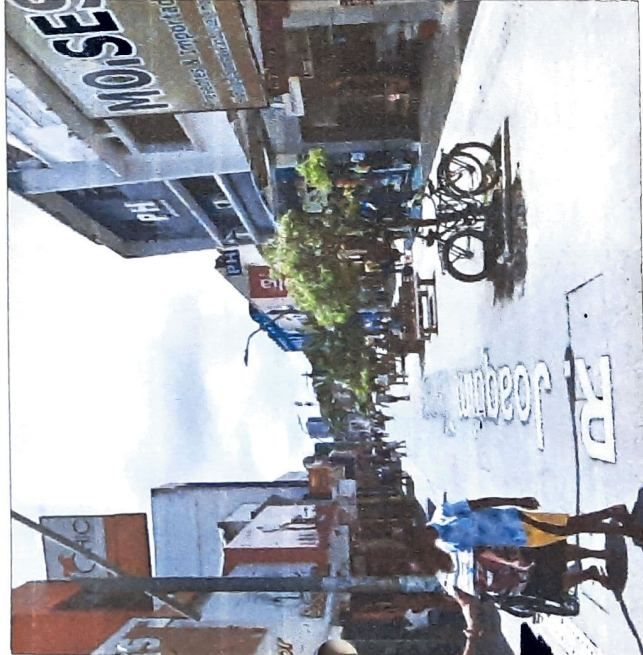
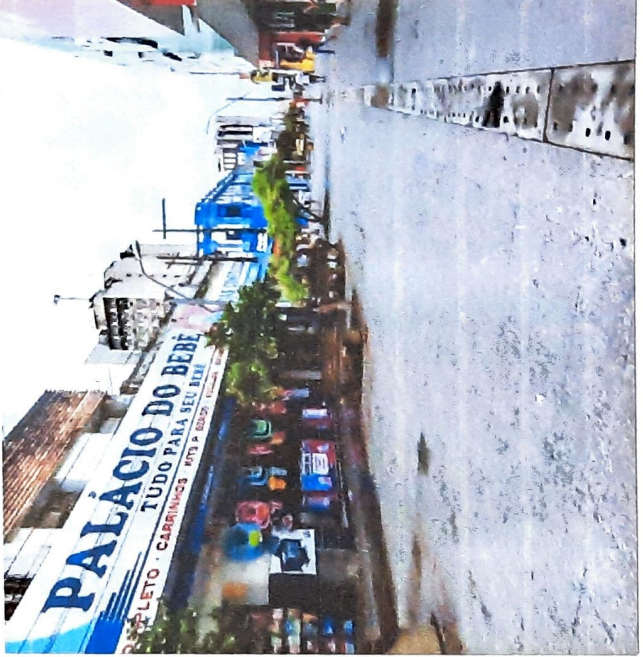
LOCALIZAÇÃO: Rua da Alegria (Rua Joaquim Távora), Centro - Maceió/AL

OBSERVAÇÕES: Observa-se a predominância do uso comercial na área de entorno. Nos trechos que apresentam a configuração de Calçadas, apresentam desgaste na pavimentação, assim como algumas grelhas danificadas; os trechos que não apresentam essa tipologia, possuem diferentes tipologias de pavimentação e presença de desníveis acentuados, os dois fatores citados anteriormente não contribuem com a acessibilidade.

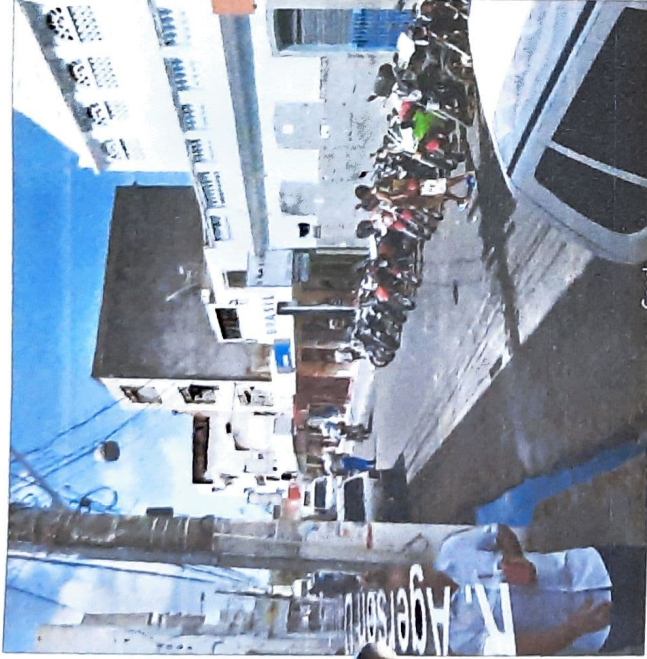
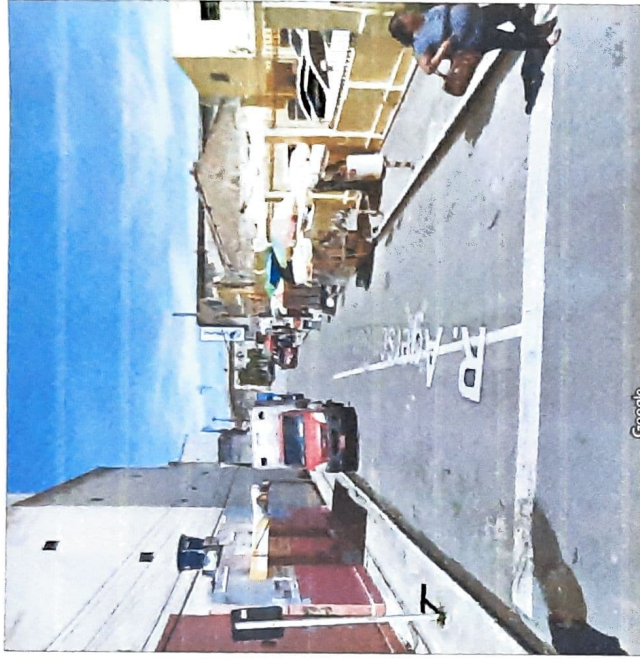
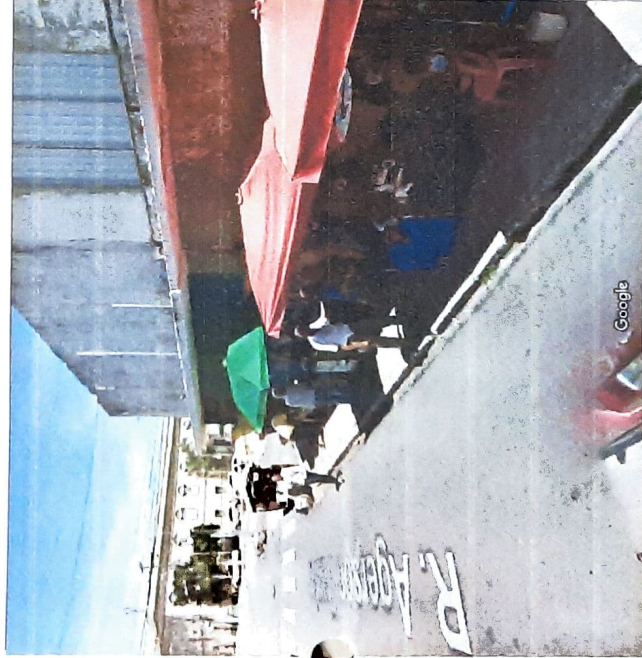
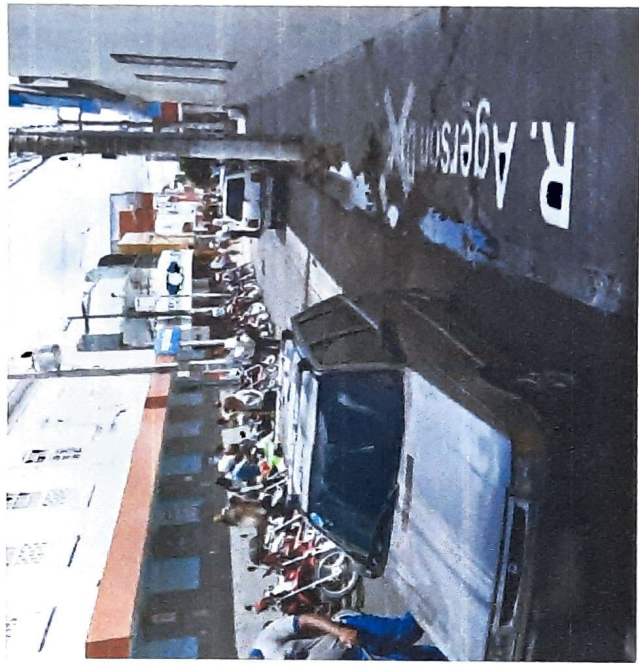
LOCALIZAÇÃO: Rua Agerson Dantas, Centro - Maceió/AL

OBSERVAÇÕES: Observa-se que o uso predominante do uso do entorno é de serviço com a existência de vazios urbanos (edificações construídas sem uso) e há presença de fachadas cegas. As calçadas não se enquadram nas normas de acessibilidade, apresentando desgaste na pavimentação e alguns trechos danificados; também há presença de obstáculos no decorrer do caminho.

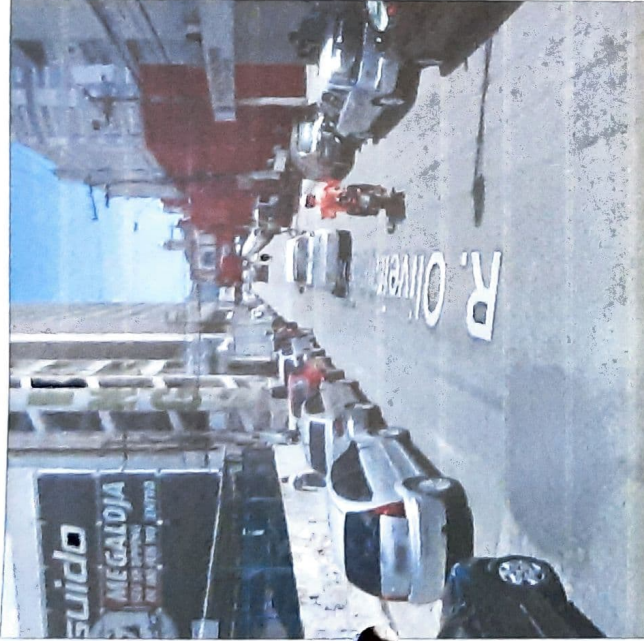
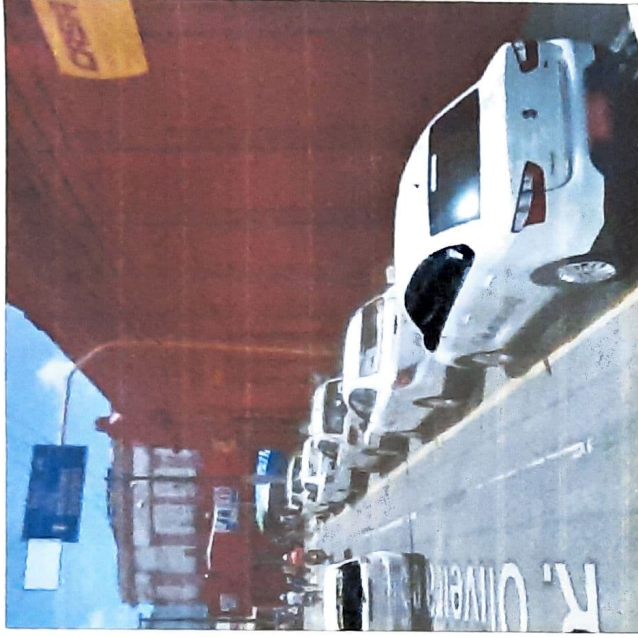
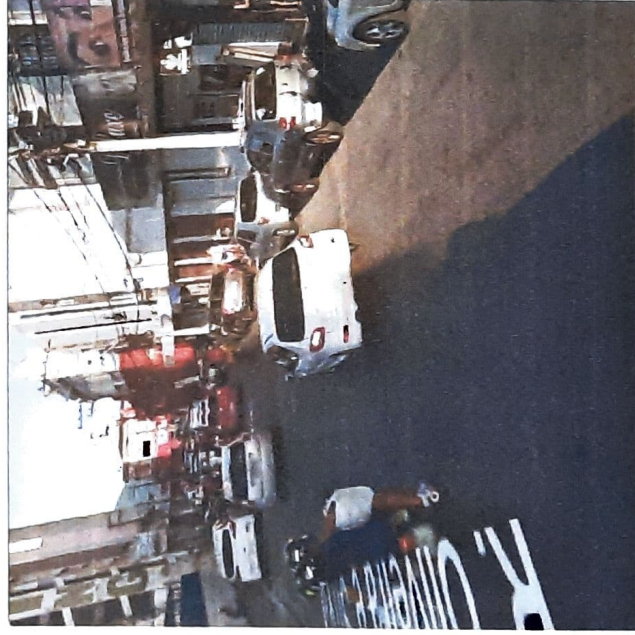
LOCALIZAÇÃO: Rua Oliveira e Silva, Centro - Maceió/AL

OBSERVAÇÕES: Observa-se que o uso predominante do uso do entorno é de comércio e serviço. As calçadas apresentam desgastes na pavimentação e a presença de obstáculos no decorrer do caminho.

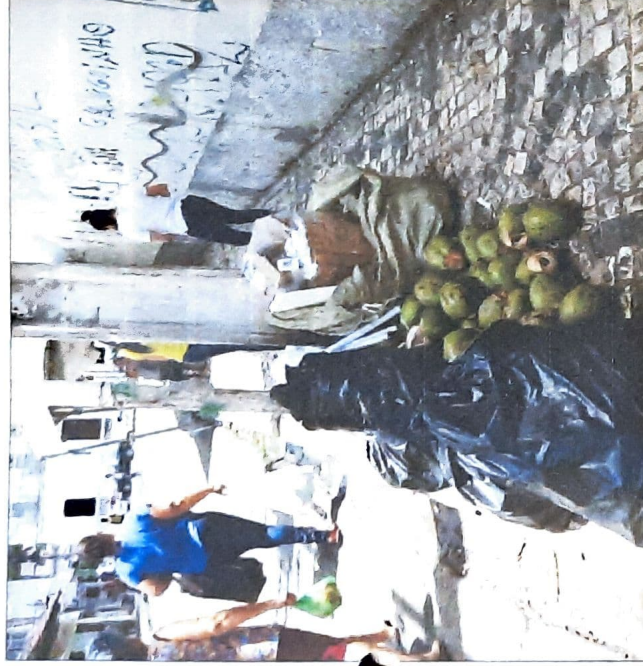
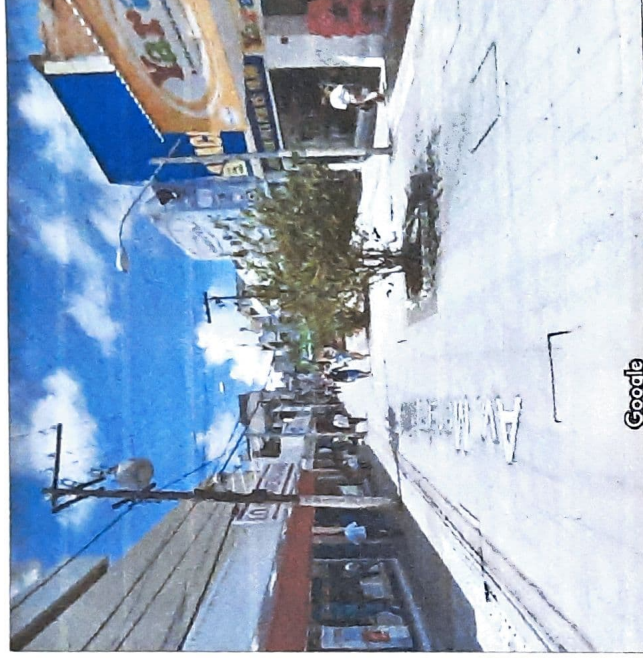
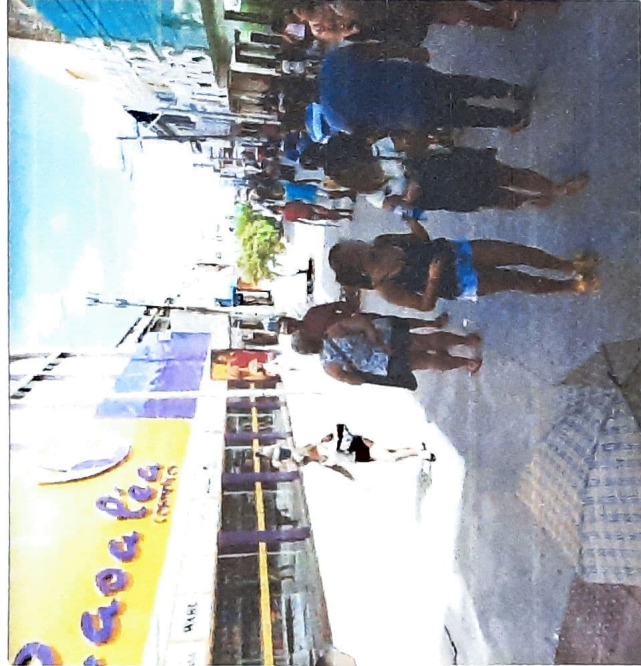
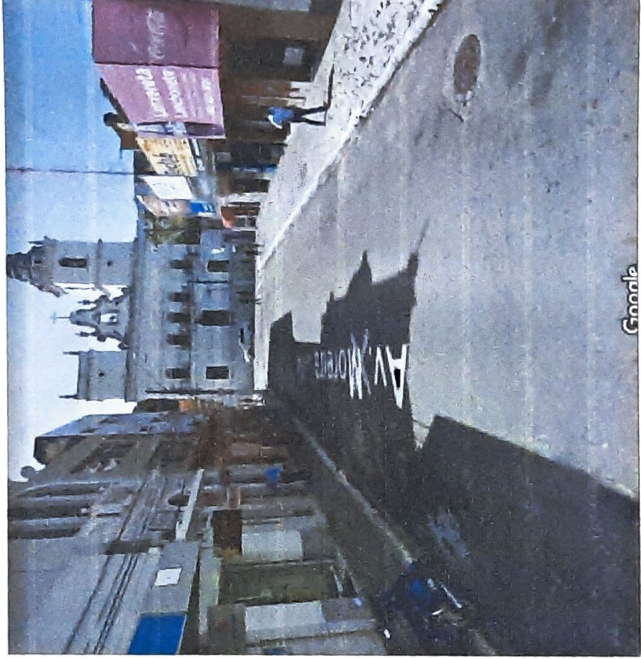
LOCALIZAÇÃO: Av. Moreira Lima, Centro - Maceió/AL

OBSERVAÇÕES: Observa-se que o uso predominante do entorno é de comércio e serviço; os trechos que apresentam a configuração de Calçadão possuem desgaste na pavimentação assim como desgaste nas calhas de drenagem; no trecho que não apresenta essa configuração, as calçadas possuem diferentes tipologias da pavimentação assim como desgaste das mesmas e diferentes alturas no decorrer da calçada, além disso as mesmas possuem obstáculos no seu percurso.

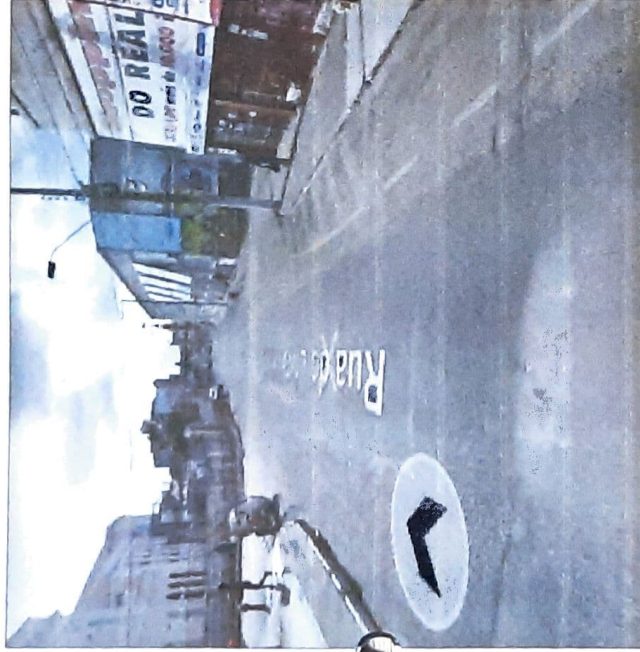
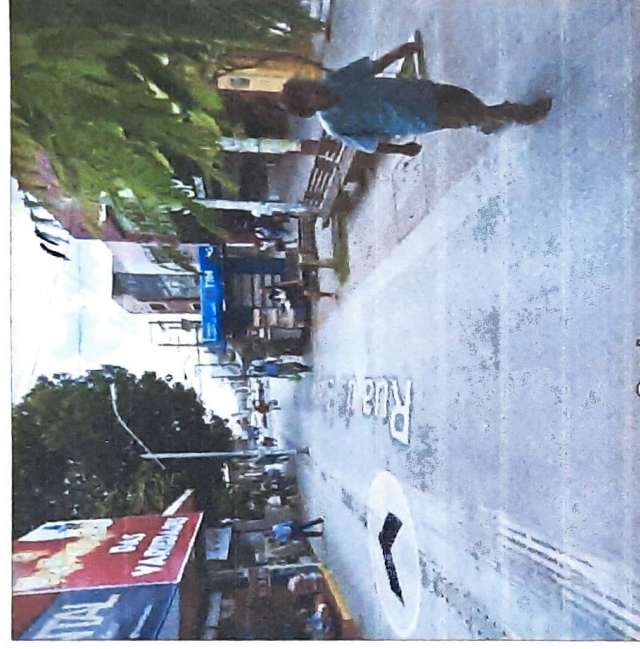
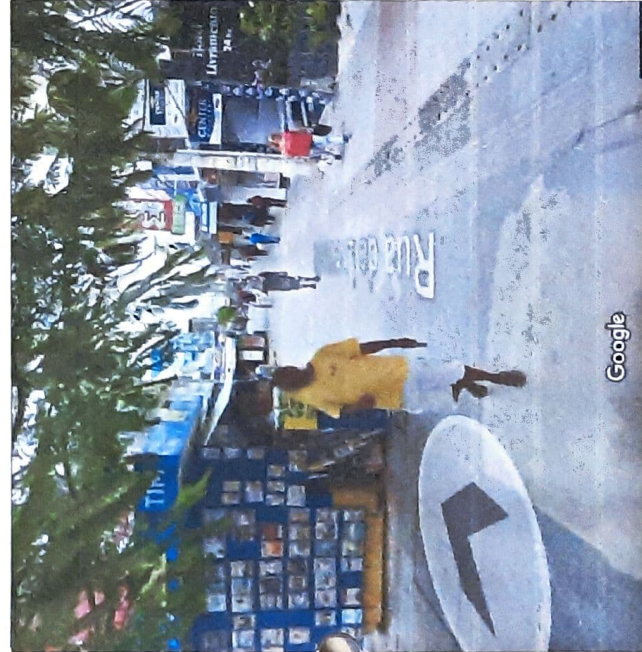
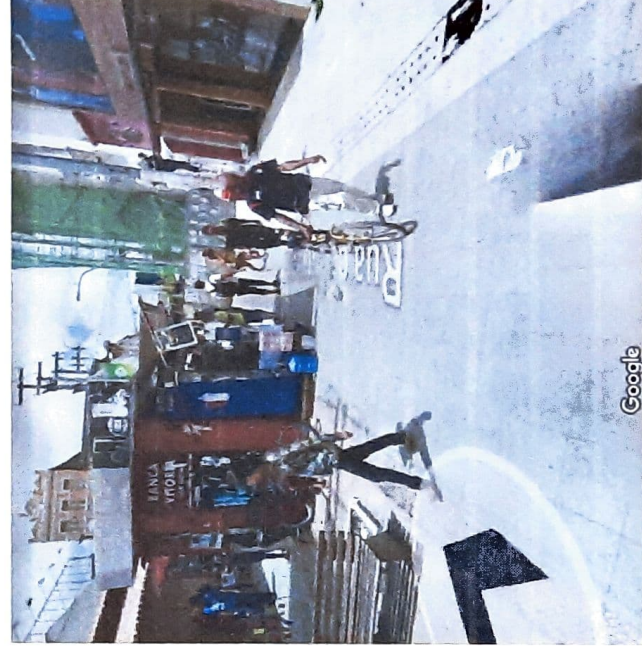
LOCALIZAÇÃO: Rua Livramento, Centro - Macaio/AL

OBSERVAÇÕES: Observa-se que o uso predominante do entorno é de serviço e comércio, nos trechos que apresentam a configuração de Calçada, possui desgaste na pavimentação assim como grelhas danificadas, e no trecho que não apresenta essa configuração apresenta diferentes tipologias na pavimentação assim como desgaste

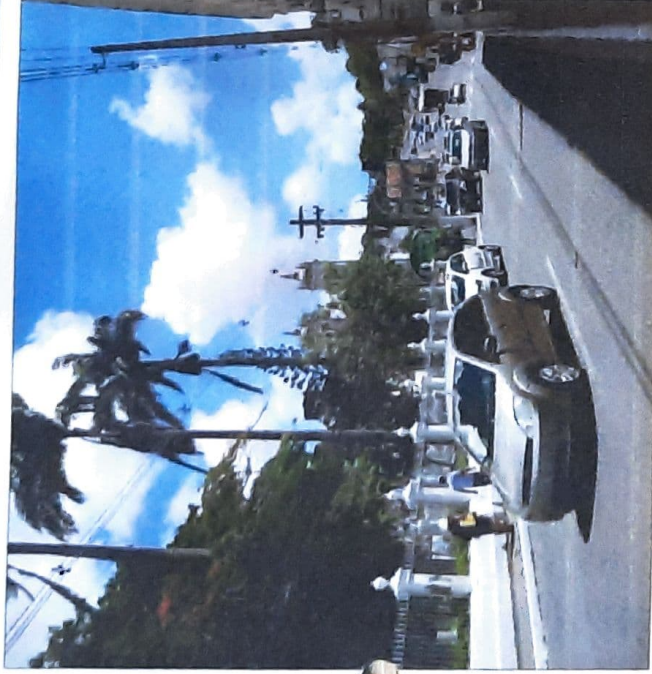
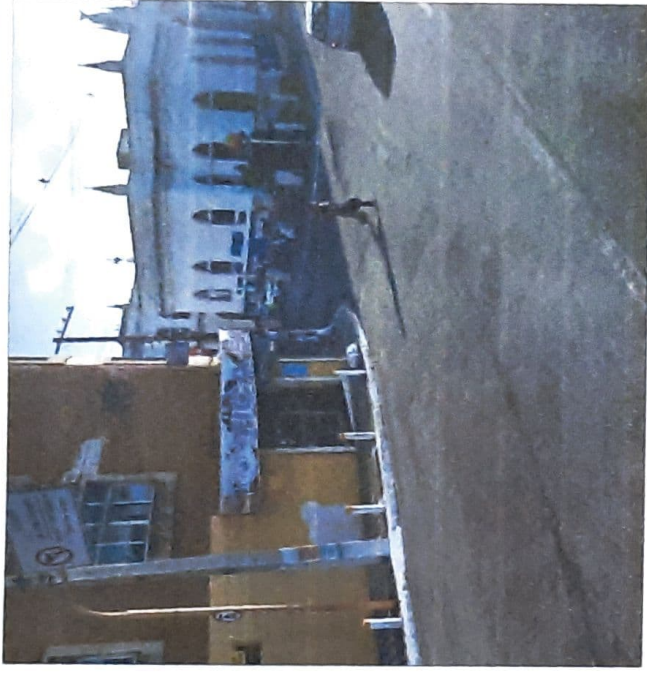
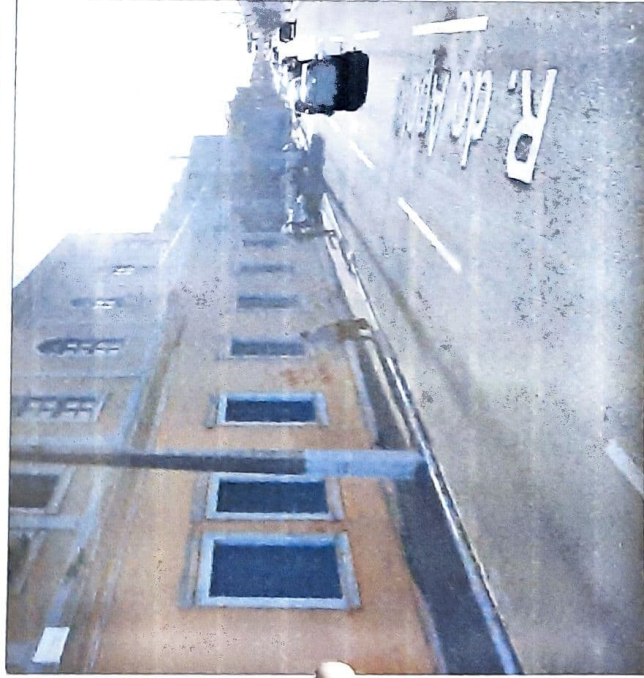
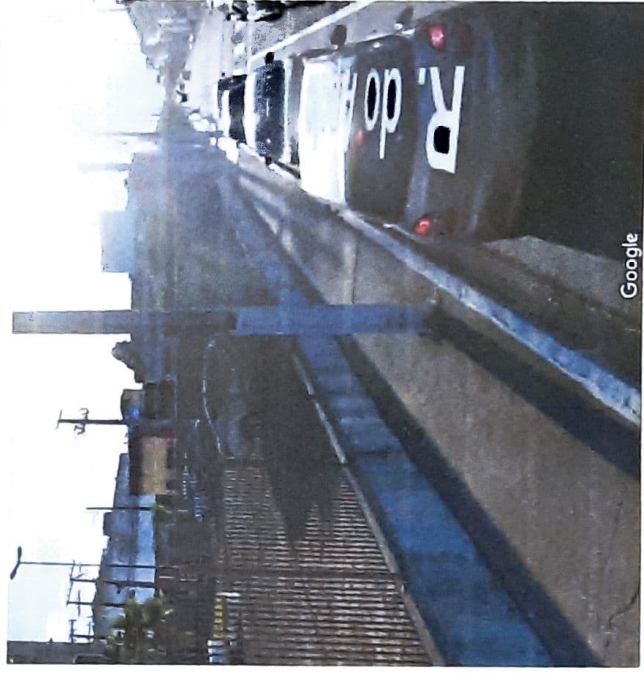
LOCALIZAÇÃO: Rua Melo Moraes, Centro - Maceió/AL

OBSERVAÇÕES: Observa-se que o uso predominante do entorno é de serviços, em alguns trechos as calçadas apresentam dimensão insuficiente para acessibilidade e também apresentam obstáculos no decorrer do percurso

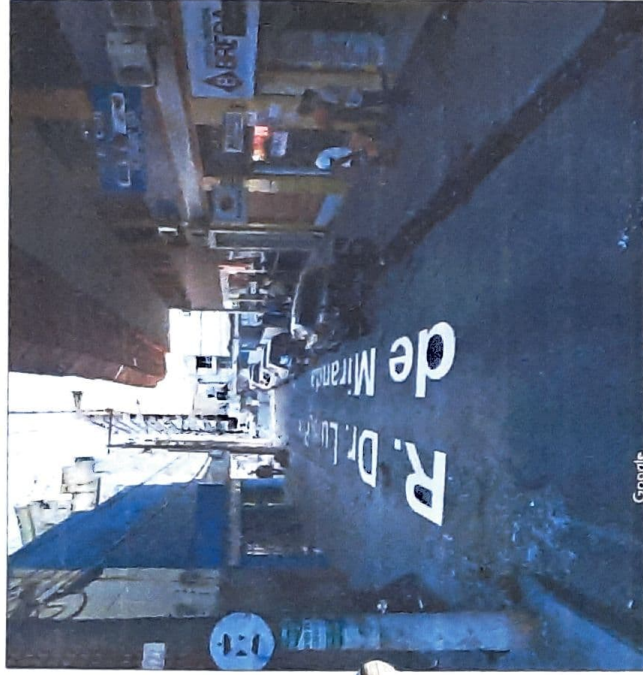
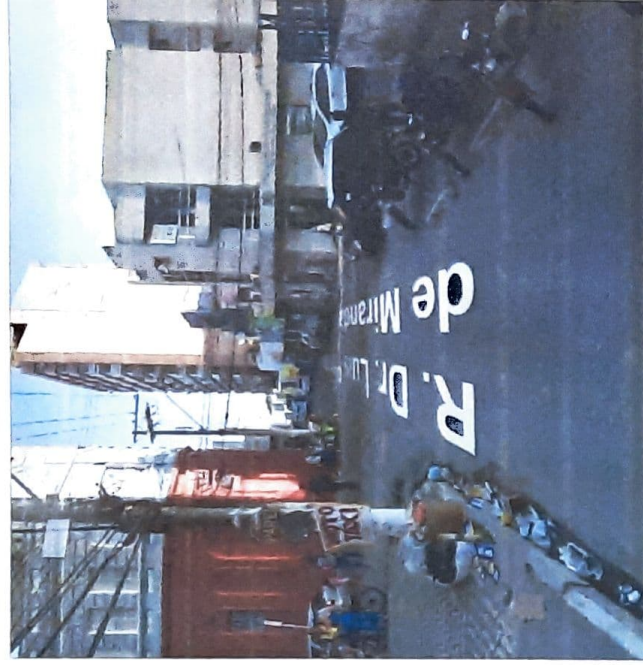
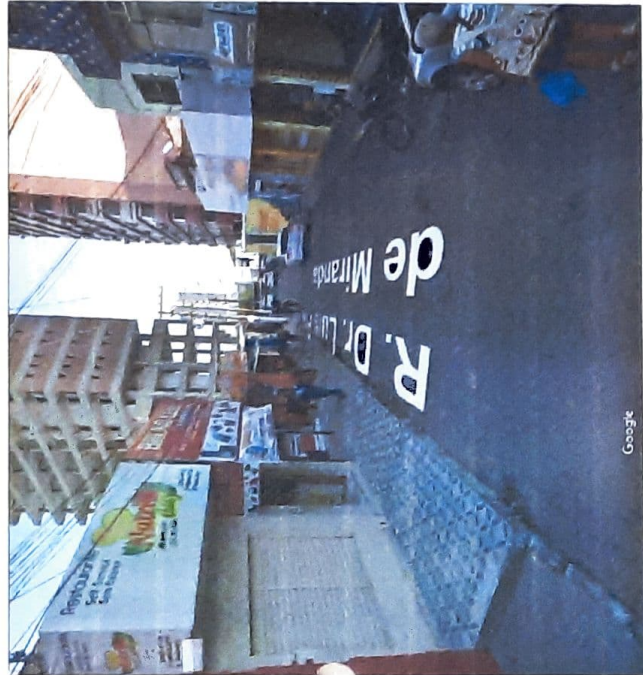
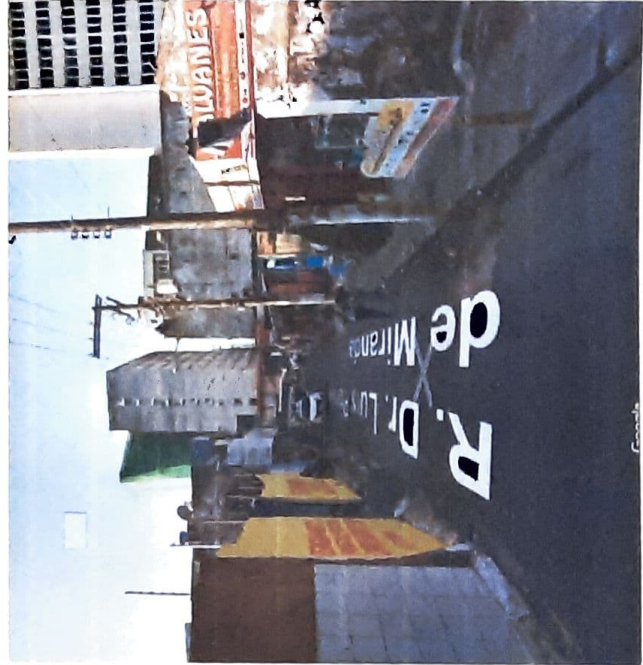
LOCALIZAÇÃO: Rua Dr. Luis Pontes de Miranda, Centro - Maceió/AL

OBSERVAÇÕES: Observa-se que o uso predominante do entorno é de serviços, as calçadas apresentam inúmeros obstáculos e desníveis no seu percurso assim como desgaste da pavimentação em suas diferentes tipologias
