Secretaria Municipal de Desenvolvimento Territorial  
e Meio Ambiente de Maceió - Secretária Adjunta de  
Planejamento

PROJETO REGULARIZAÇÃO DE  
CALÇADAS E ACESSIBILIDADE - CENTRO  
DATA JUN/2019

Relatório Fotográfico das vias do bairro Centro

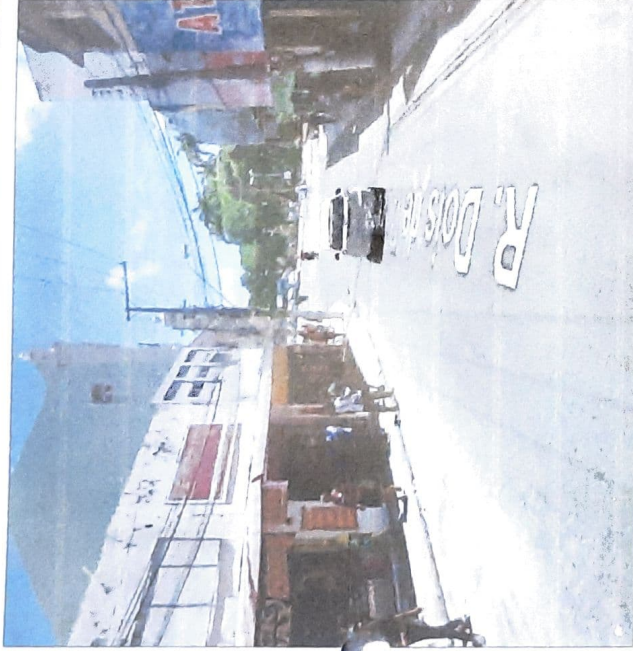
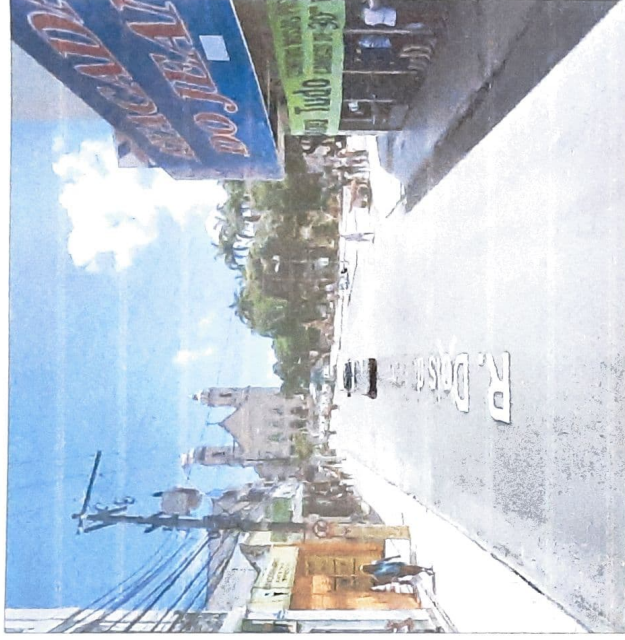
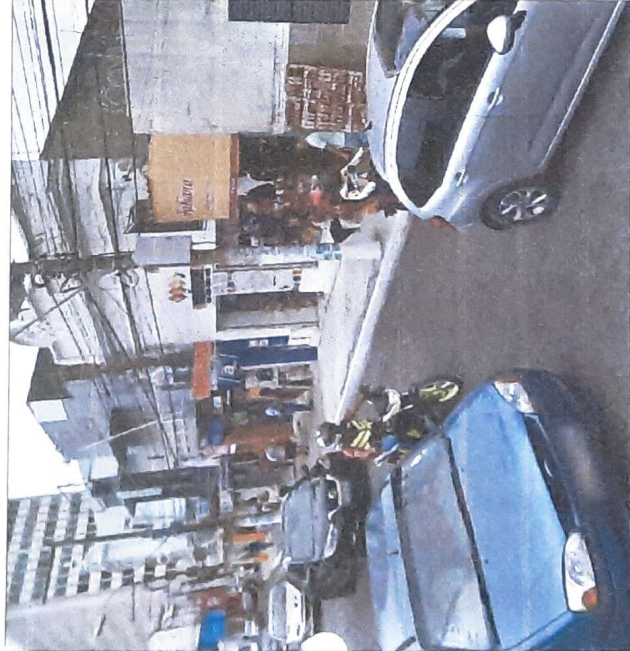
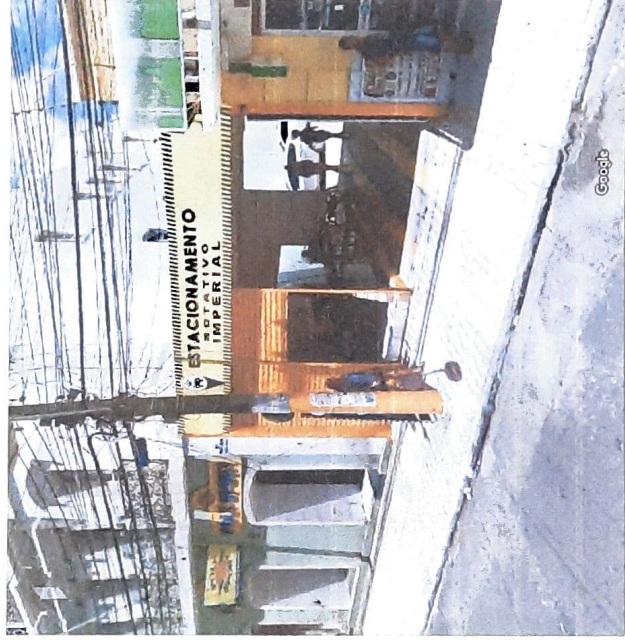
LOCALIZAÇÃO: Rua II de Dezembro, Centro - Maceió/AL

OBSERVAÇÕES: Observa-se que o uso predominante do entorno é de serviços, as calçadas apresentam diferentes tipologias de pavimentação e obstáculos no seu percurso.

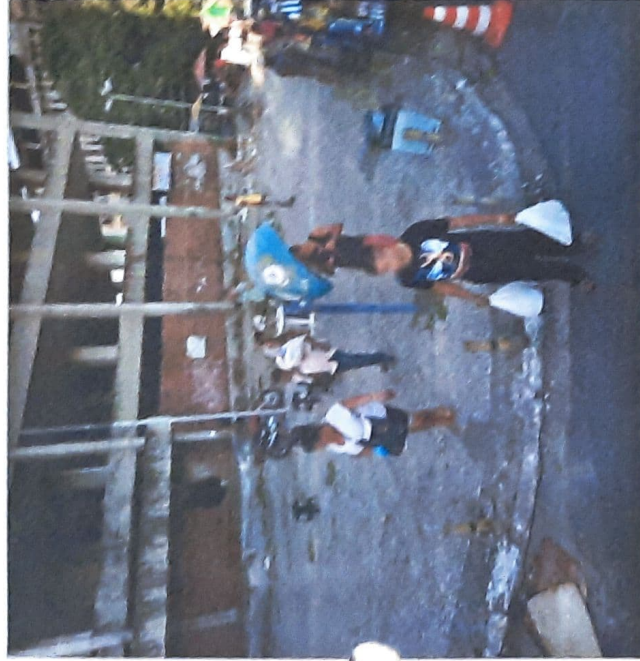
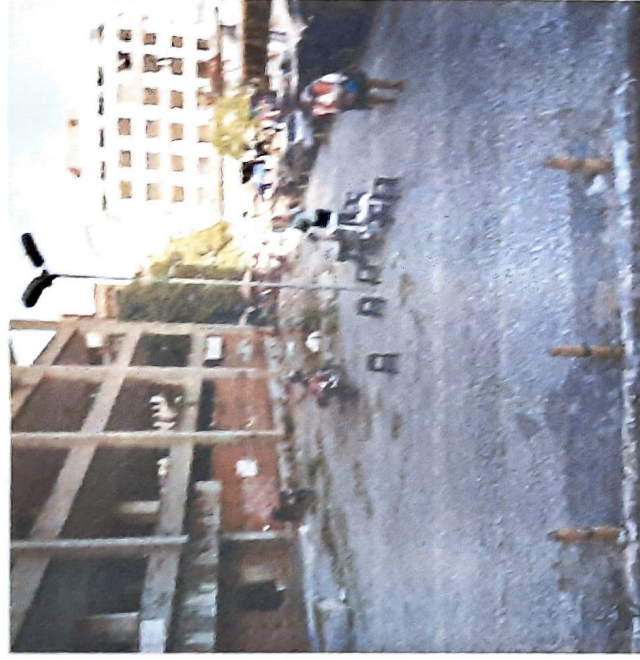
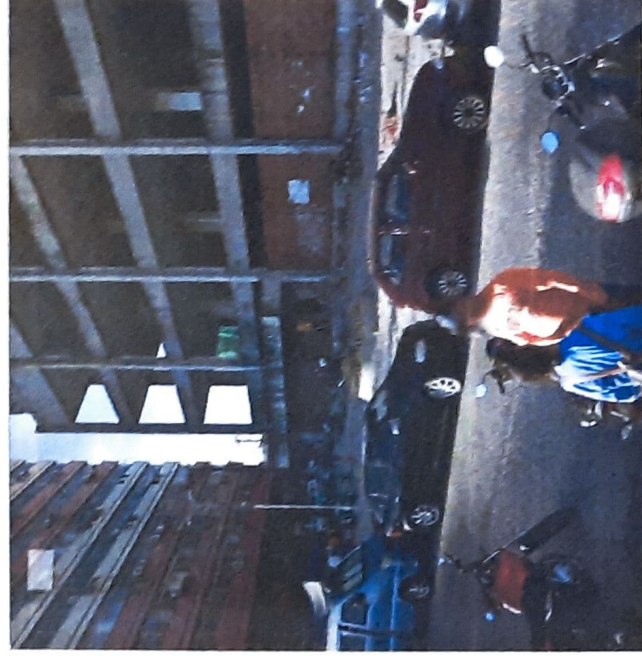
LOCALIZAÇÃO: Praça Dr. Manoel Valente Lima, Centro - Maceió/AL

OBSERVAÇÕES: Observa-se que o uso predominante no entorno é de serviços, a praça possui a pavimentação desgastada e algumas partes danificadas
