MEMORIAL DESCRITIVO		Nº		2265.02.01-PMM-FL01A03-PE-TX-MD-001					
	CLIENTE:	PREFEITURA MUNICIPAL DE MACEIÓ					FOLHA Nº	1 de 92		
	TÍTULO	PROJETO DE ESTABILIZAÇÃO DO TALUDE DE FLEXAL 01 A 03, NO MUNICÍPIO DE MACEIÓ - ALAGOAS								
	PROPOSTA NO	74549.01-PP-PMM-FLE-001-R00								
	NO ENVGEO	2265.02.01-PMM-FL01A03-PE-TX-MD-001_R=00.DOC								
	APLICATIVO/VER.ÃO – MS WORD 97		RESP. TEC.:		HÉLIO MACHADO BAPTISTA CREA – 29805/D-BA					
ARQ.ELETR.:2265.02.01-PMM-FL01A03-PE-TX-MD-001_R=00.DOC										
ÍNDICE DE REVISÕES										
REV.	DESCRIÇÃO E/OU FOLHAS ATINGIDAS									
0	EMISSÃO ORIGINAL.									
	REV. 0	REV. A	REV. B	REV. C	REV. D	REV. E	REV. F	REV. G	VER. H	
DATA	22.11.2023									
PROJETO	ENVGEO									
EXECUÇÃO	CCD									
VERIFICAÇÃO	HMB									
APROVAÇÃO	HMB

A *ENVGeo Engenharia Ltda.* apresenta nesse memorial descritivo do Projeto Executivo de Engenharia das obras de estabilização e contenção do Ponto-01, Ponto-02 e Ponto-03, na encosta Flexal, no bairro de Chã de Bebedouro, município de Maceió, estado de Alagoas.

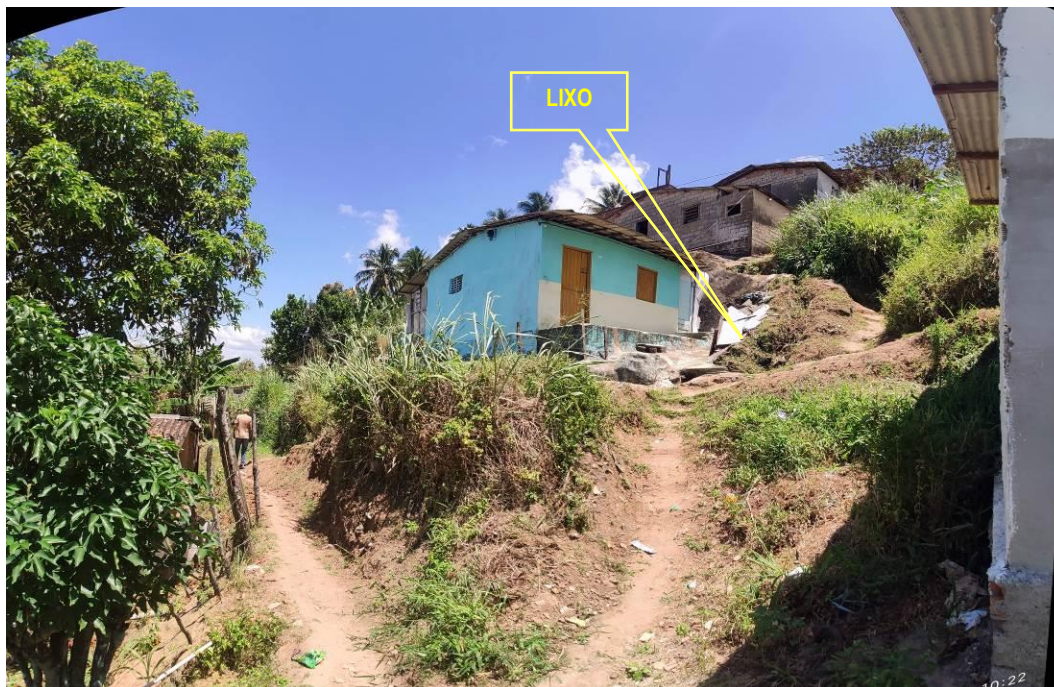
Figura 5.4.- Ponto 01/02 -Observa-se a presença de lixo e entulho no talude, além de edificações desordenadas a meia encosta/crista e taludes sub verticais devido a escavações de moradores.

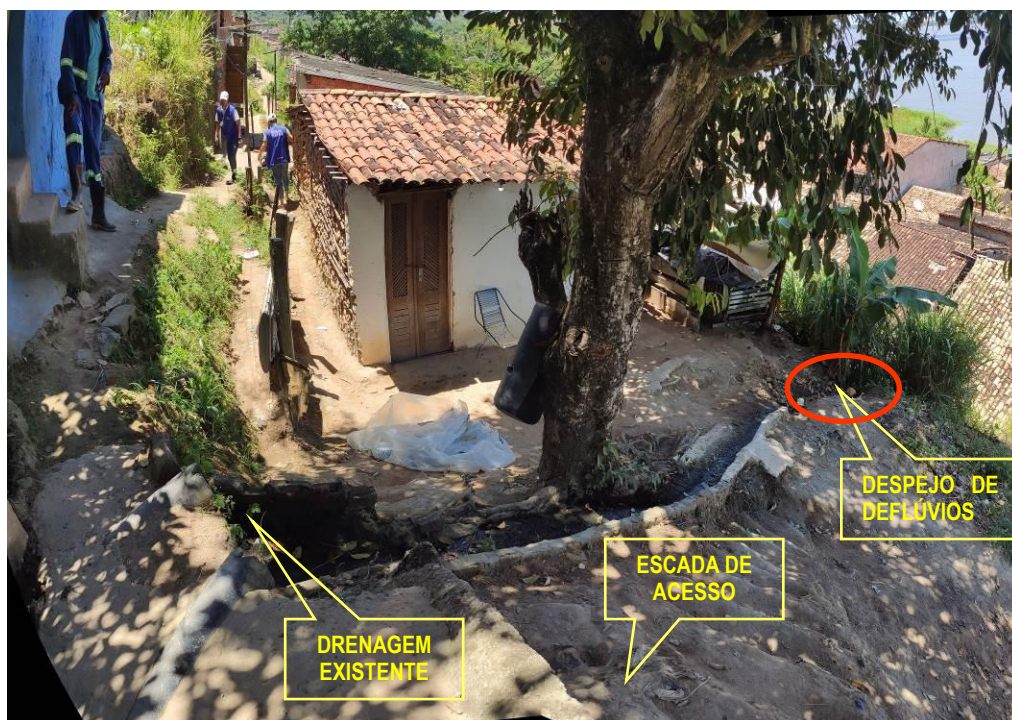
Figura 5.5.- Ponto 01/02 - Vista da drenagem existente que encaminha as águas recebidas a montante e despeja no talude, podendo ocasionar em uma erosão/escorregamento futuro. Observa-se também o desnível entre a edificação presente na meia encosta e a escada a direita da foto.

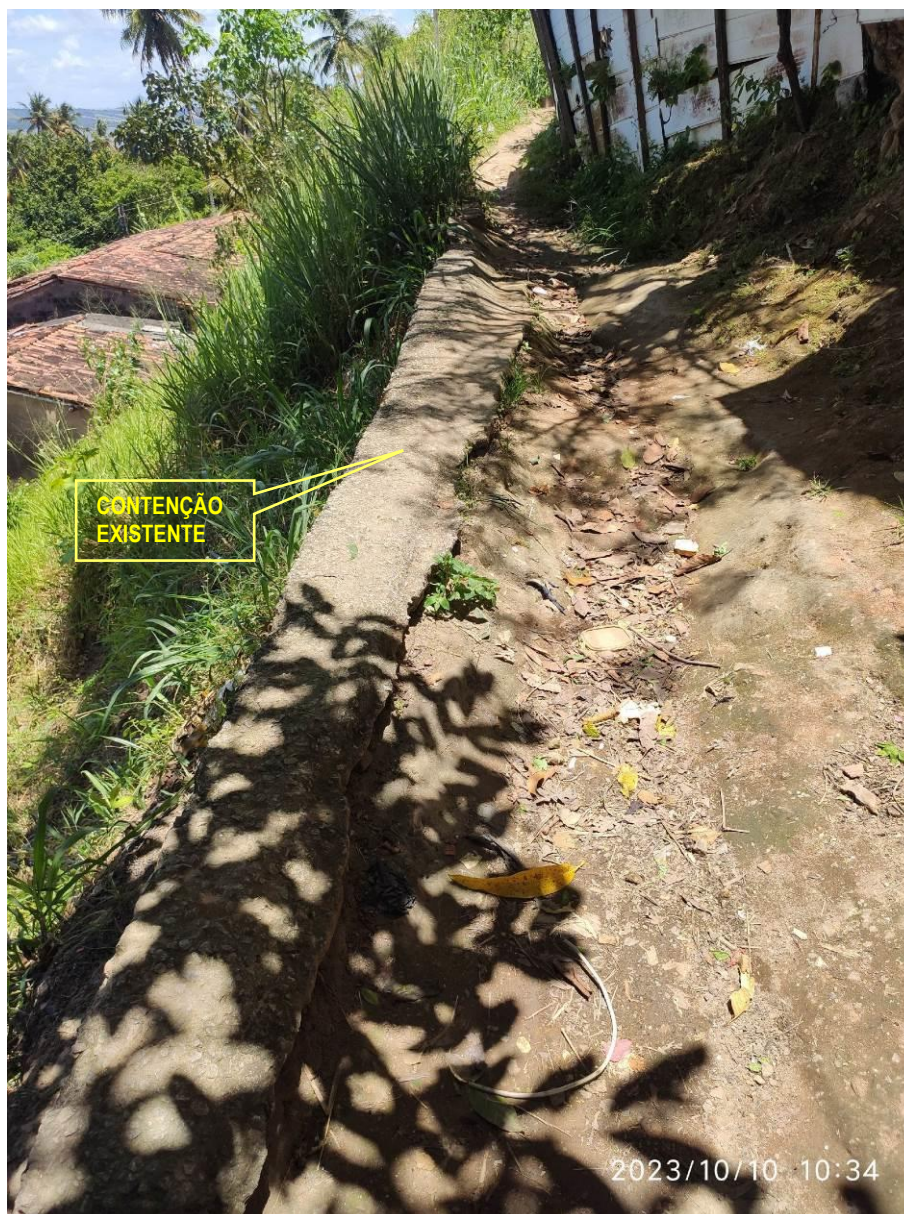
Figura 5.6.- Ponto 01/02 - Imagem tirada na lateral direita da Figura 5.5 , observa-se uma contenção existente em alvenaria de pedra na lateral da escada de acesso.

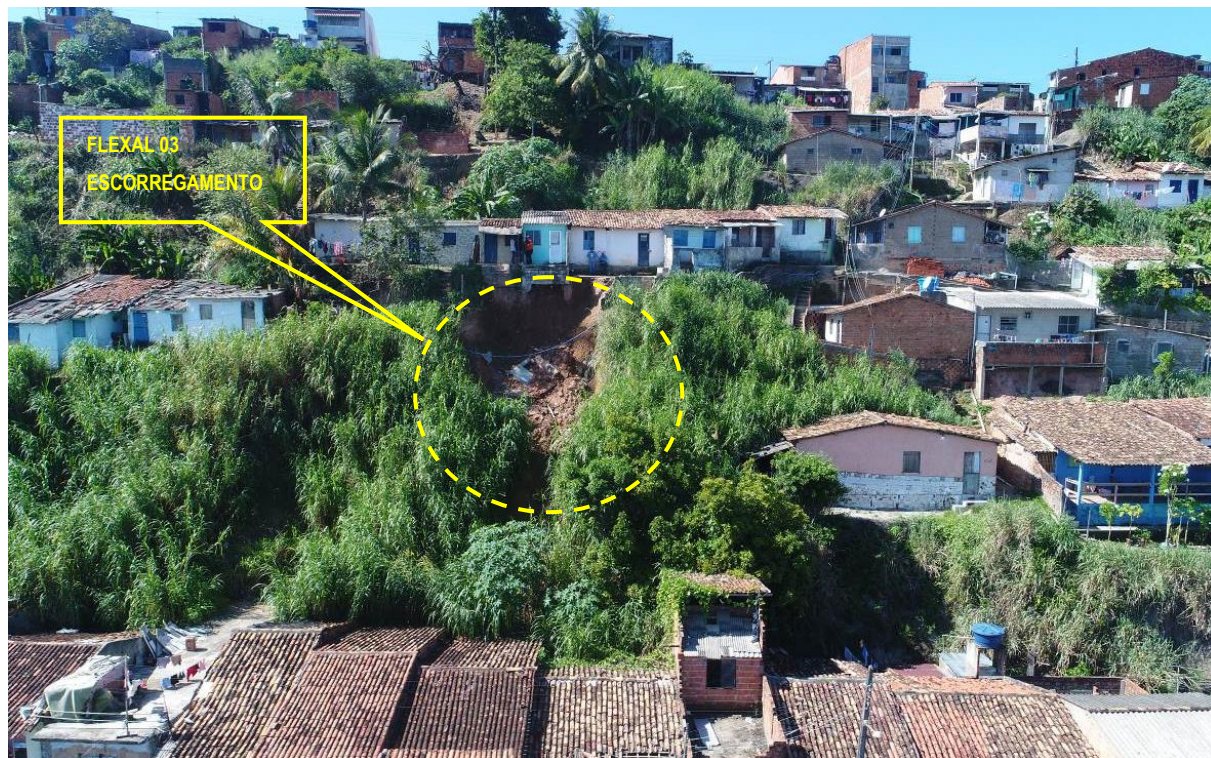
No ponto 03 em específico, observa-se um escorregamento de grandes dimensões que eliminou o acesso existente, promovendo a formação de taludes negativos embaixo das edificações localizadas a montante, as mesmas que se encontram em péssimas condições.

Figura 5.9.- Ponto 03 - Imagem de drone mostrando o escorregamento que envolveu uma grande massa de solo.

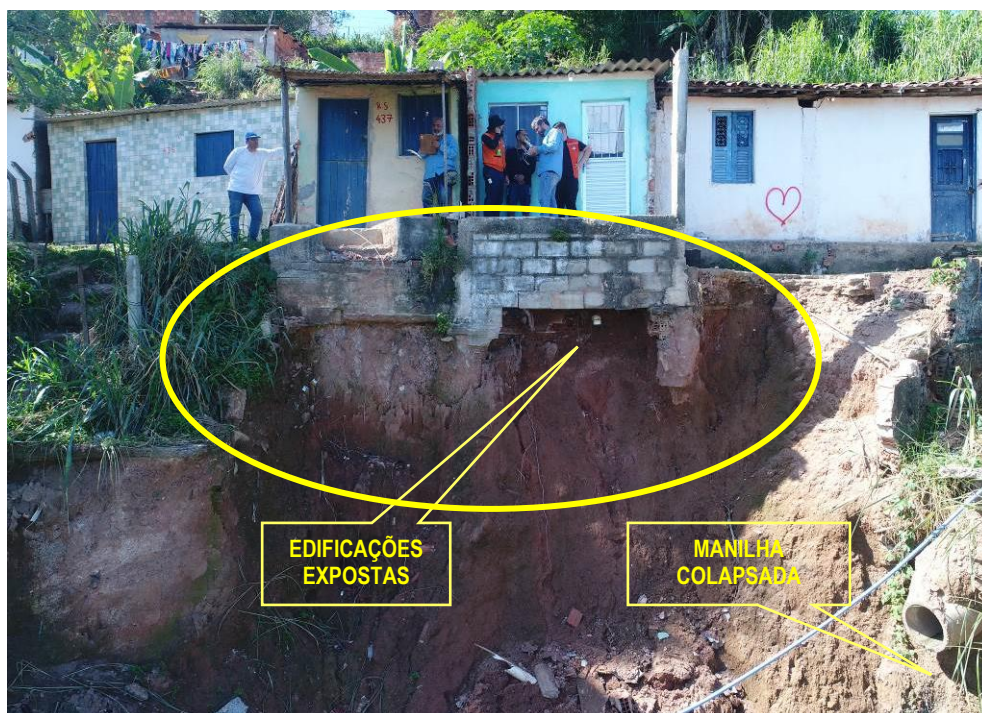
No local do escorregamento foi possível notar a presença de uma tubulação localizada embaixo de uma escada de acesso, certamente o colapso desta tubulação promoveu a saturação do maciço, diminuindo a sua resistência, resultando assim na ocorrência do deslizamento.

Figura 5.10.- Ponto 03 – Detalhe da situação mostrada na figura anterior, observa-se que parte das edificações se encontram “voando”, à direita, manilha de concreto cujo colapso, certamente foi o gatilho para deflagrar o escorregamento ocorrido.

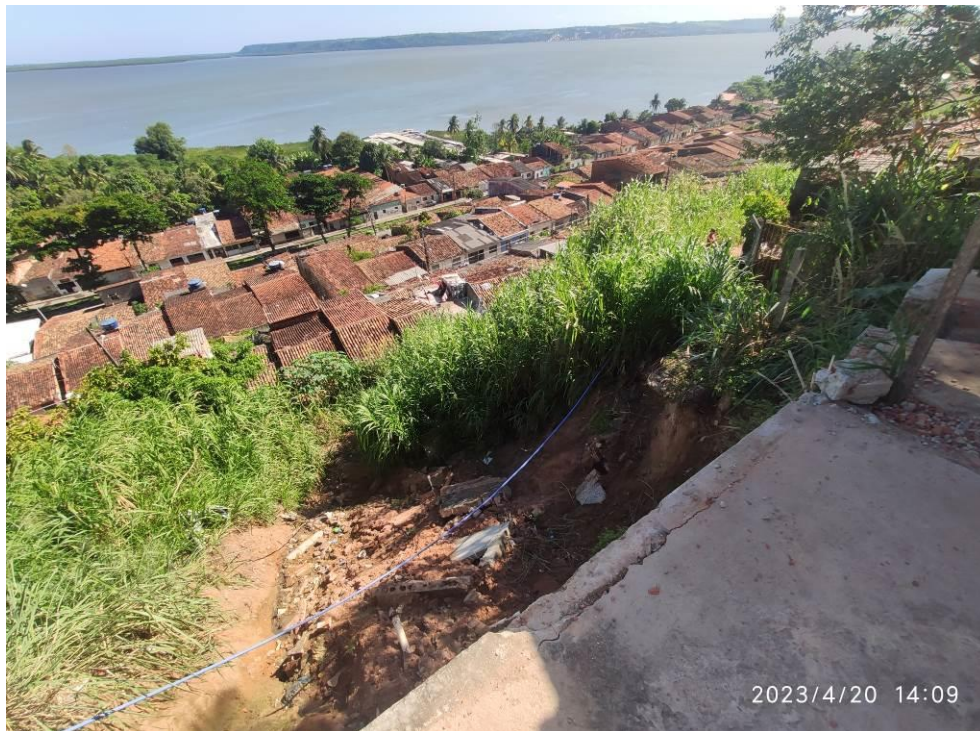
Figura 5.13.- Imagem superior do talude do ponto 03, observa-se o material escorregado proveniente da ruptura, a presença de vegetação densa e de edificações no pé do talude.

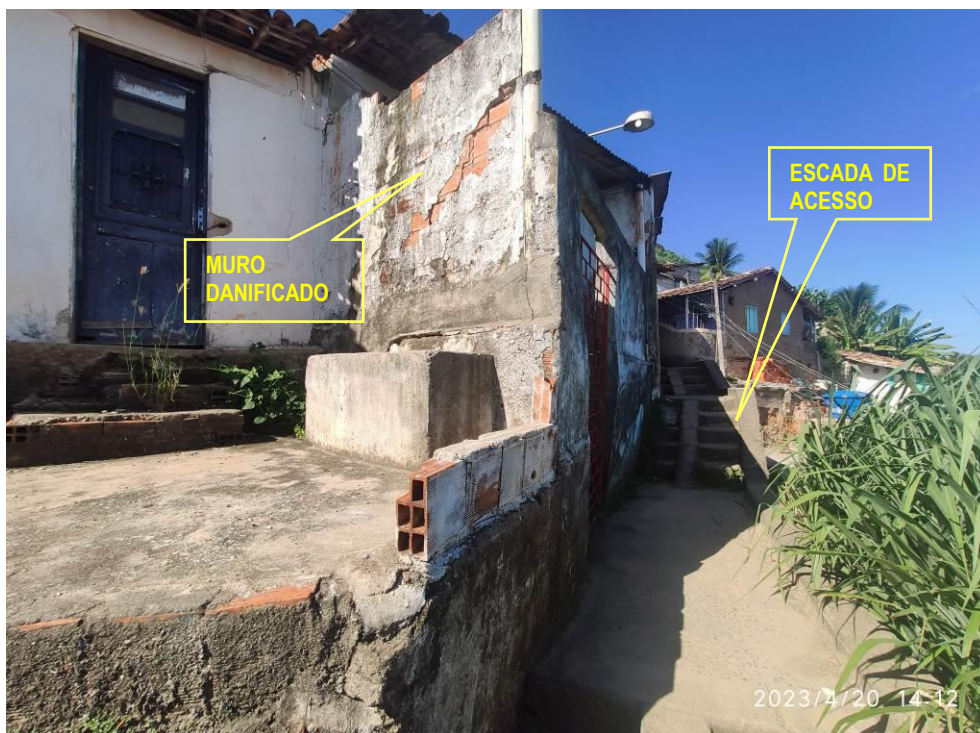
Figura 5.14.- Ponto 03 - Escadaria que liga a crista do talude a Rua Dr. Oswaldo Cruz, sob esta escadaria desce a manilha mostrada na Figura 5.10, que conduz as águas coletadas nas ruas a montante até o talude.

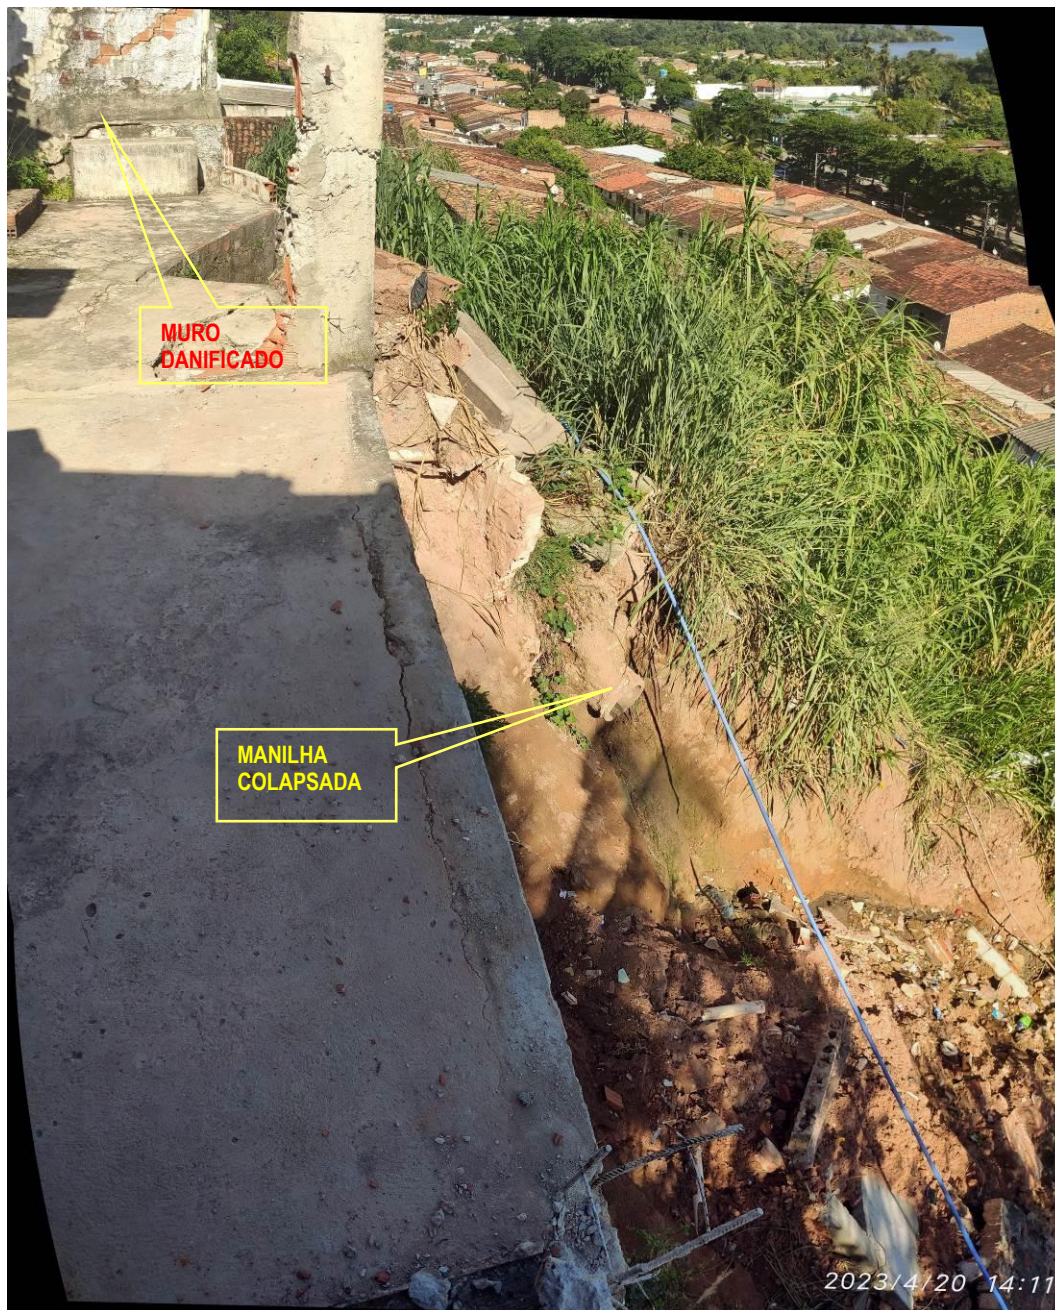
Figura 5.15.- Ponto 03 - Vista da lateral do talude, observa-se uma manilha que coleta águas a montante e deságua na face do talude, localizada abaixo da escadaria que dá acesso a crista do talude, a mesma encontra-se colapsada.

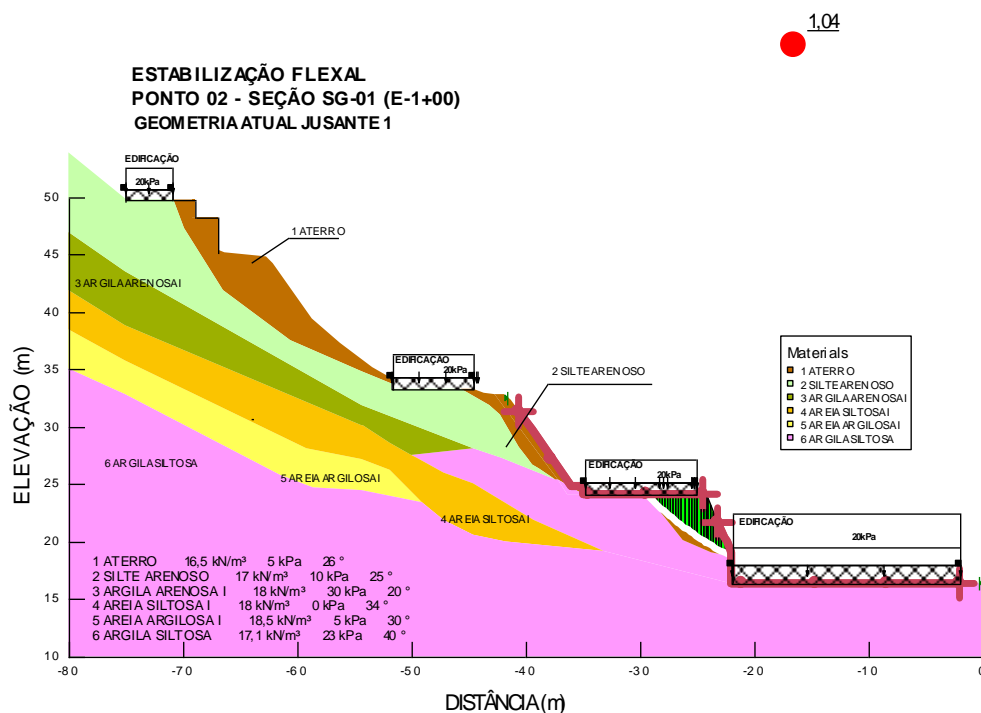
Figura 8.1.- P02_SEÇÃO SG-01 (E-1+00), análise de estabilidade considerando a região de jusante, FS=1,04.

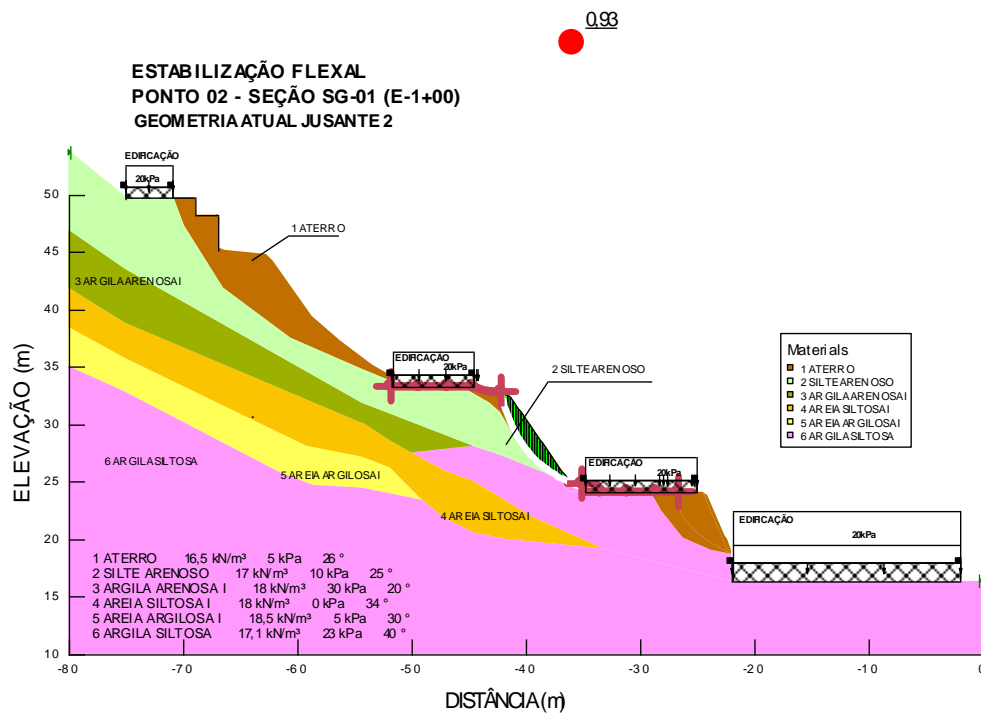
Figura 8.2.- P02_SEÇÃO SG-01 (E-1+00), análise de estabilidade considerando a região intermediária, FS=0,93.

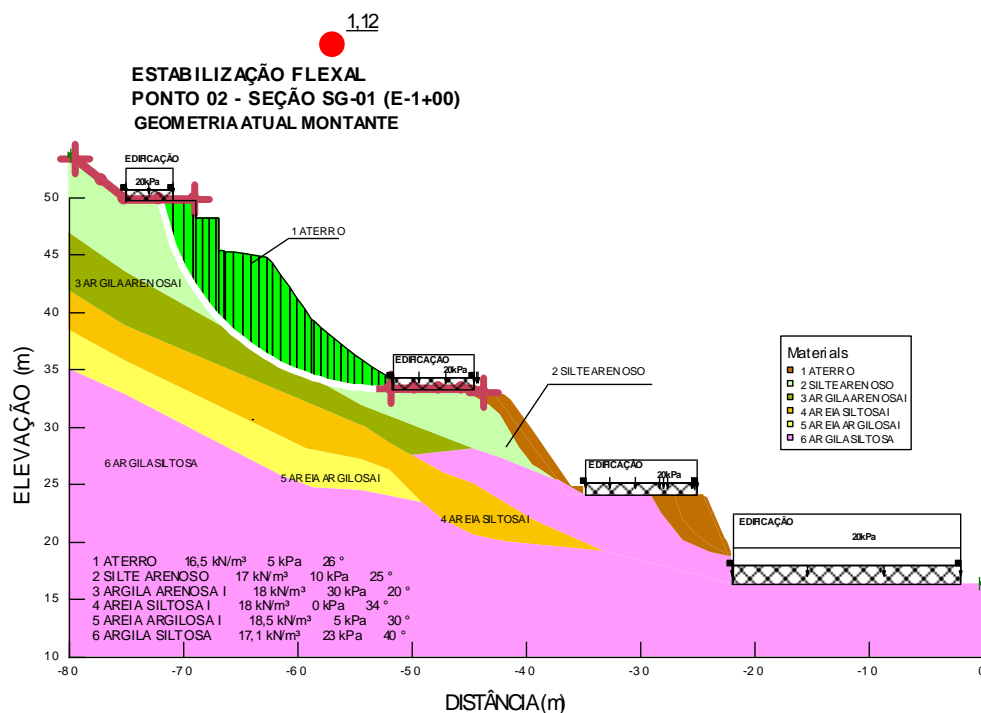
Figura 8.3.- P02_SEÇÃO SG-01 (E-1+00), análise de estabilidade considerando a região de montante, FS=1,12.

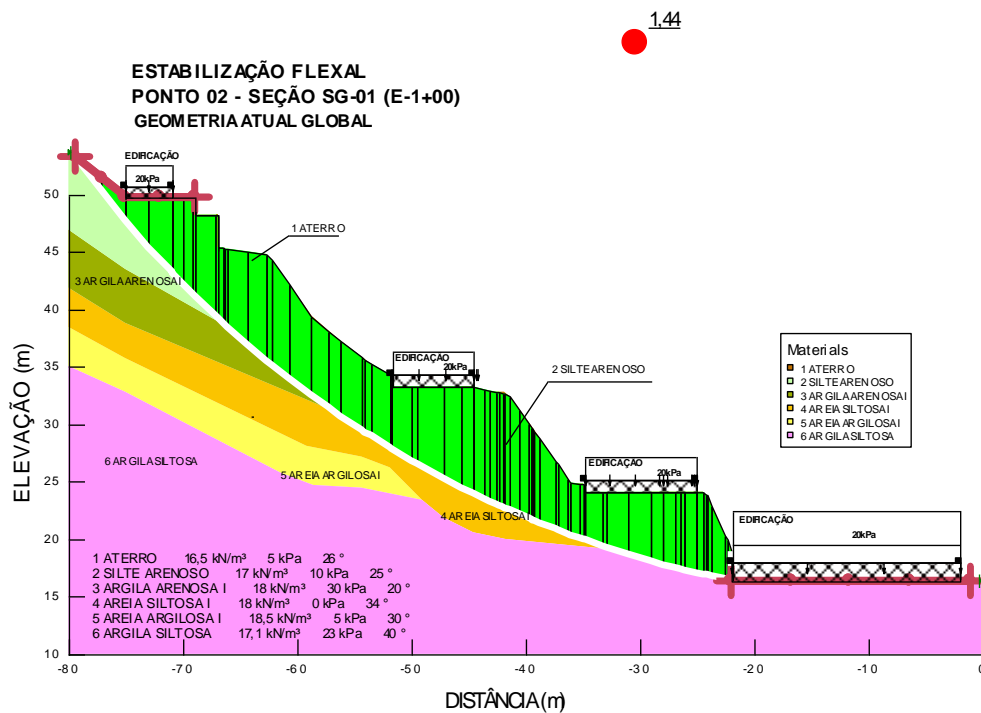
Figura 8.4.- P02_SEÇÃO SG-01 (E-1+00), análise de estabilidade global da encosta, FS=1,44.

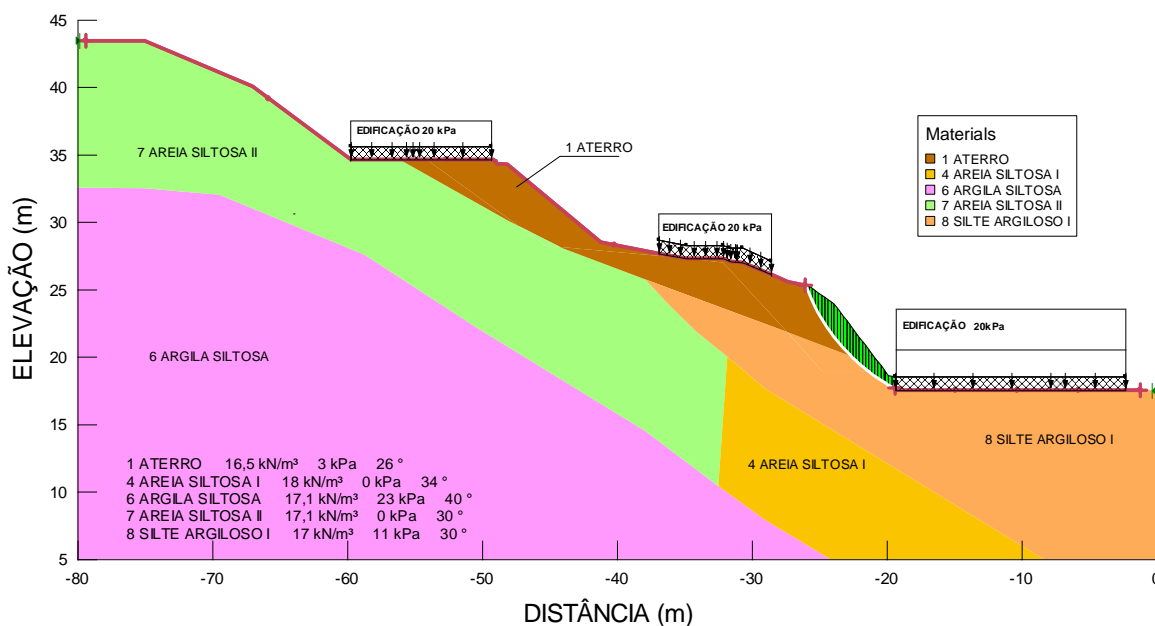
Figura 8.8.- P02_SEÇÃO SG-03 (E-4+10), análise de estabilidade considerando a região de jusante 1, FS=1,05.

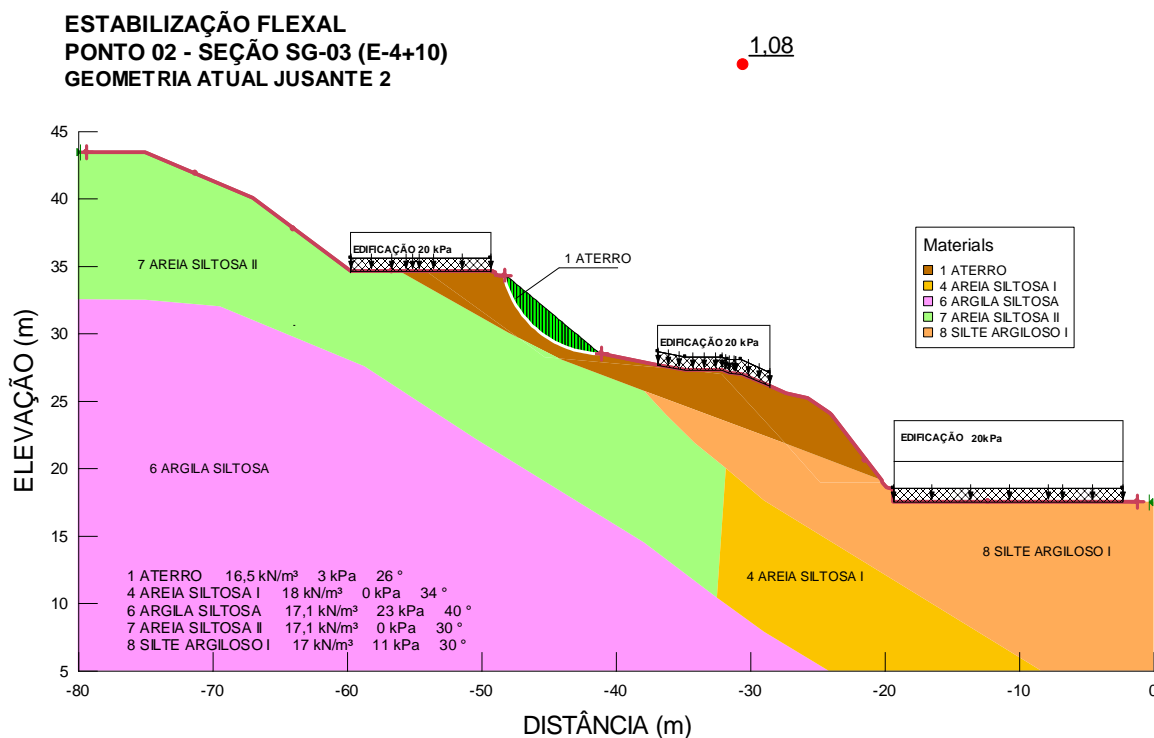
Figura 8.9.- P02_SEÇÃO SG-03 (E-4+10), análise de estabilidade considerando a região de jusante 2, FS=1,08.

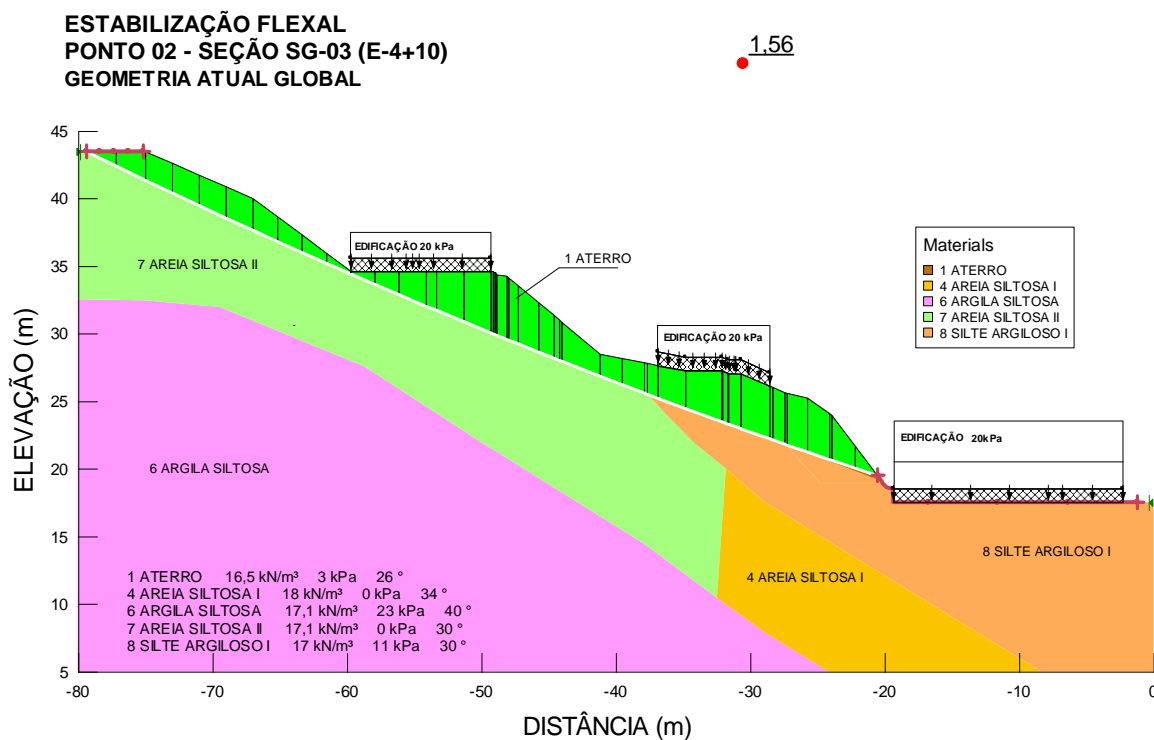
Figura 8.10.- P02_SEÇÃO SG-03 (E-4+10), análise de estabilidade global da encosta, FS=1,56.

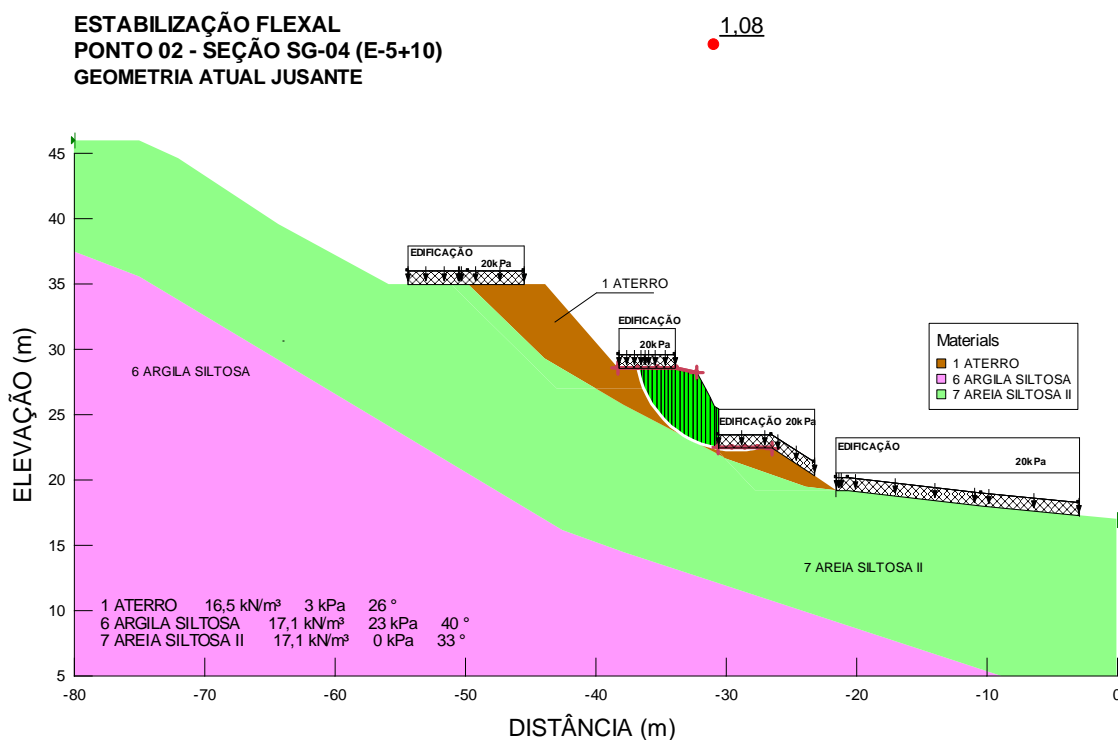
Figura 8.11.- P02_SEÇÃO SG-04 (E-5+10), análise de estabilidade considerando a região de jusante, FS=1,08.

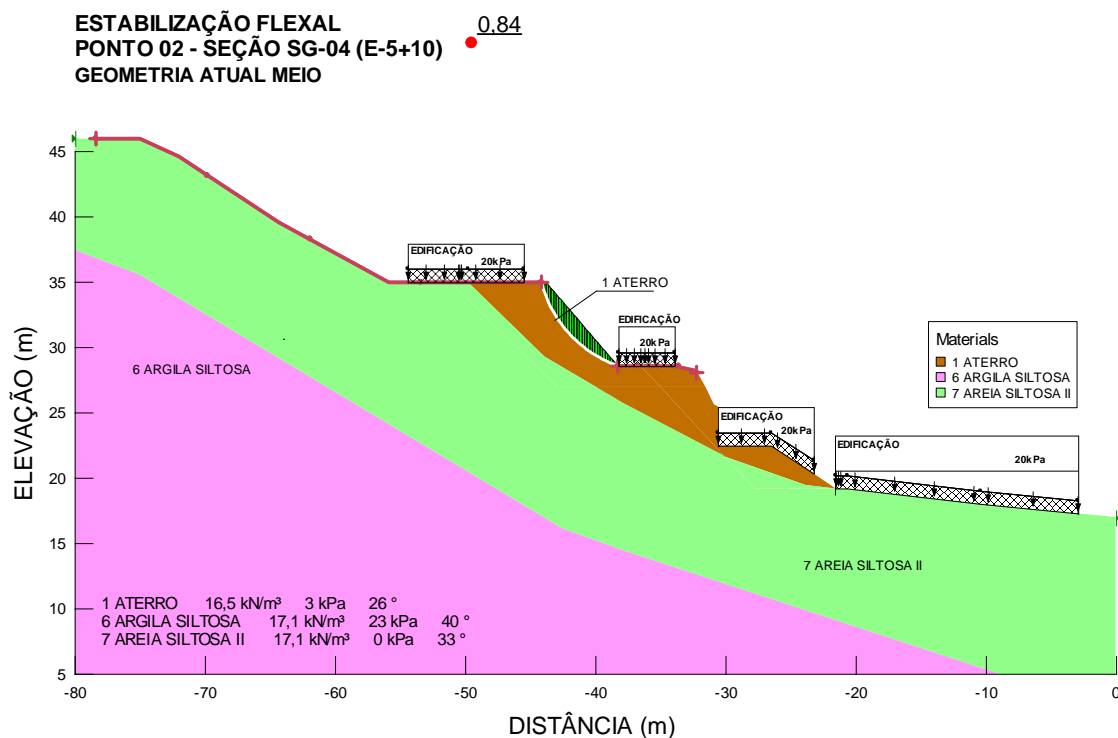
Figura 8.12.- P02_SEÇÃO SG-04 (E-5+10), análise de estabilidade considerando a região Do meio, FS=0,84.

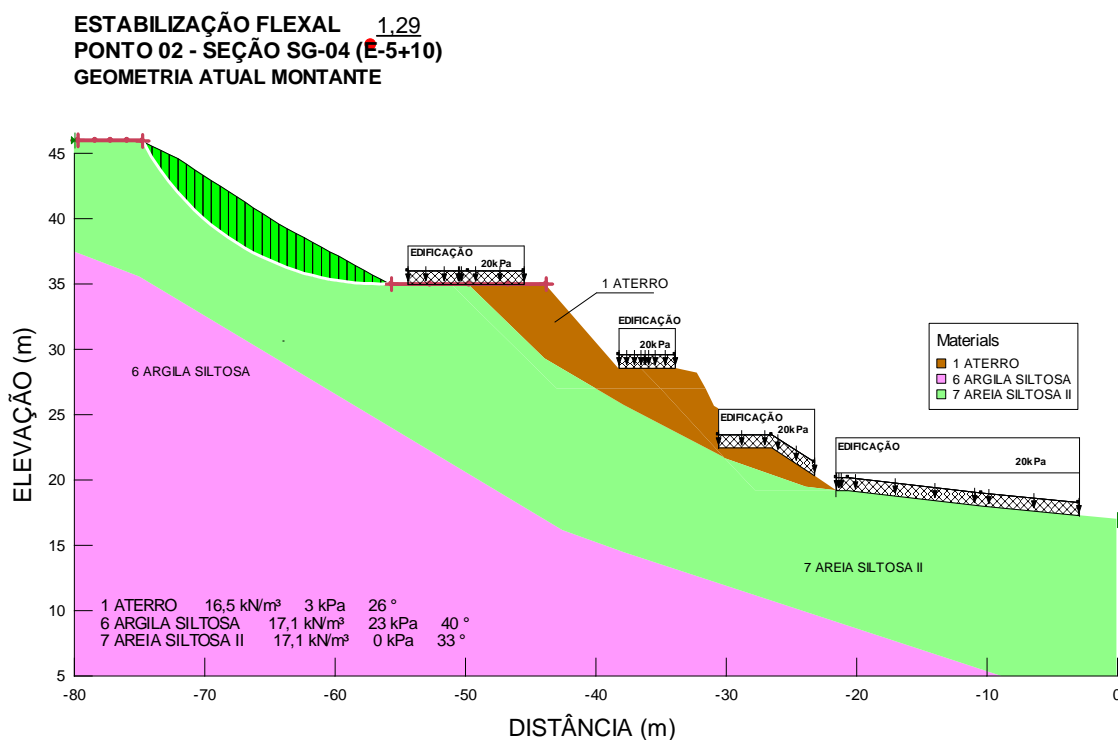
Figura 8.13.- P02_SEÇÃO SG-04 (E-5+10), análise de estabilidade considerando a região de montante, FS=1,29.

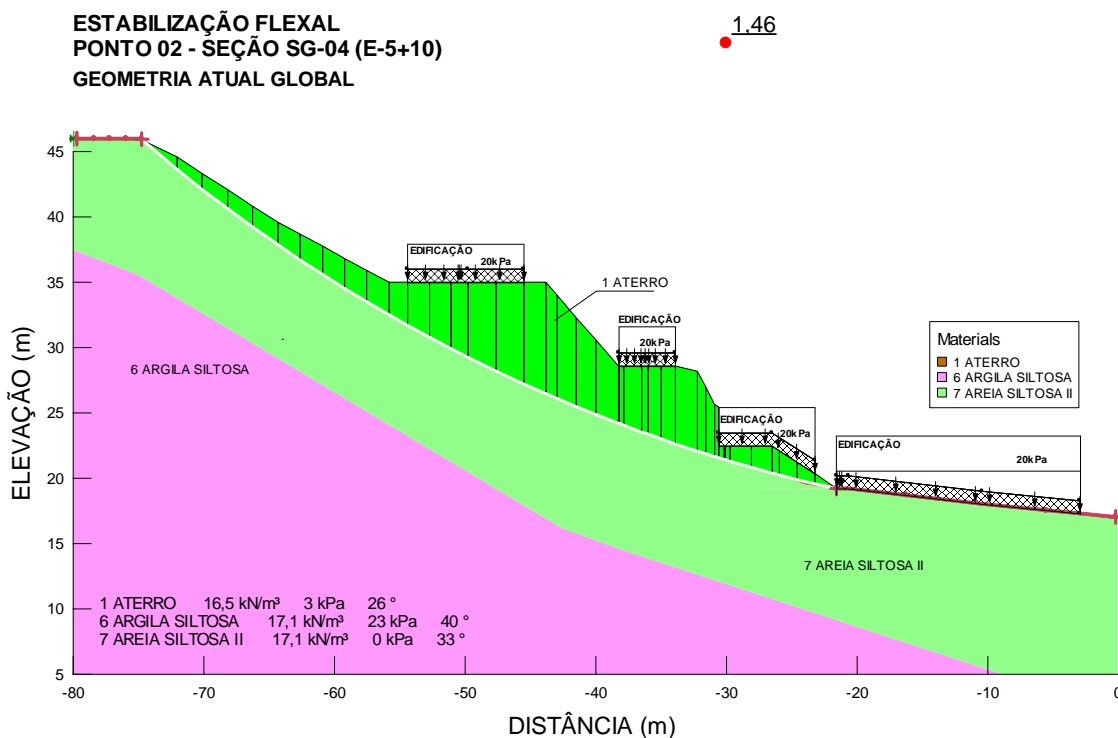
Figura 8.14.- P02_SEÇÃO SG-04 (E-5+10), análise de estabilidade global na condição atual, FS=1,46.

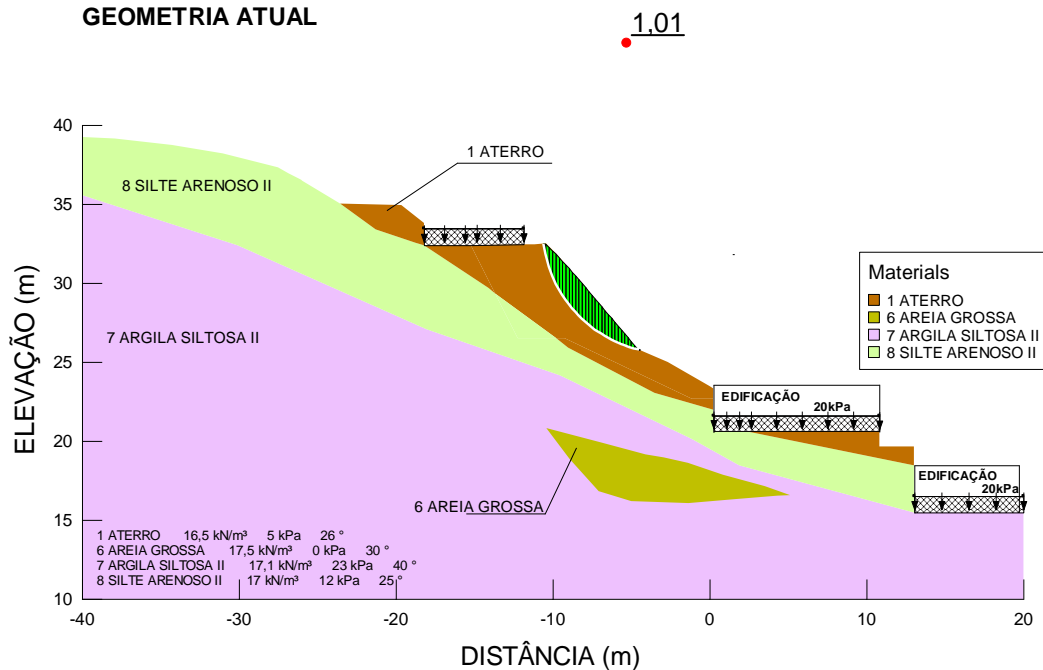
**ESTABILIZAÇÃO FLEXAL
PONTO 03 - SEÇÃO SG-01 (E-0+10)
GEOMETRIA ATUAL**

Figura 8.21.- P03_SEÇÃO SG-01 (E-0+10), análise de estabilidade na condição atual, FS=1,01.

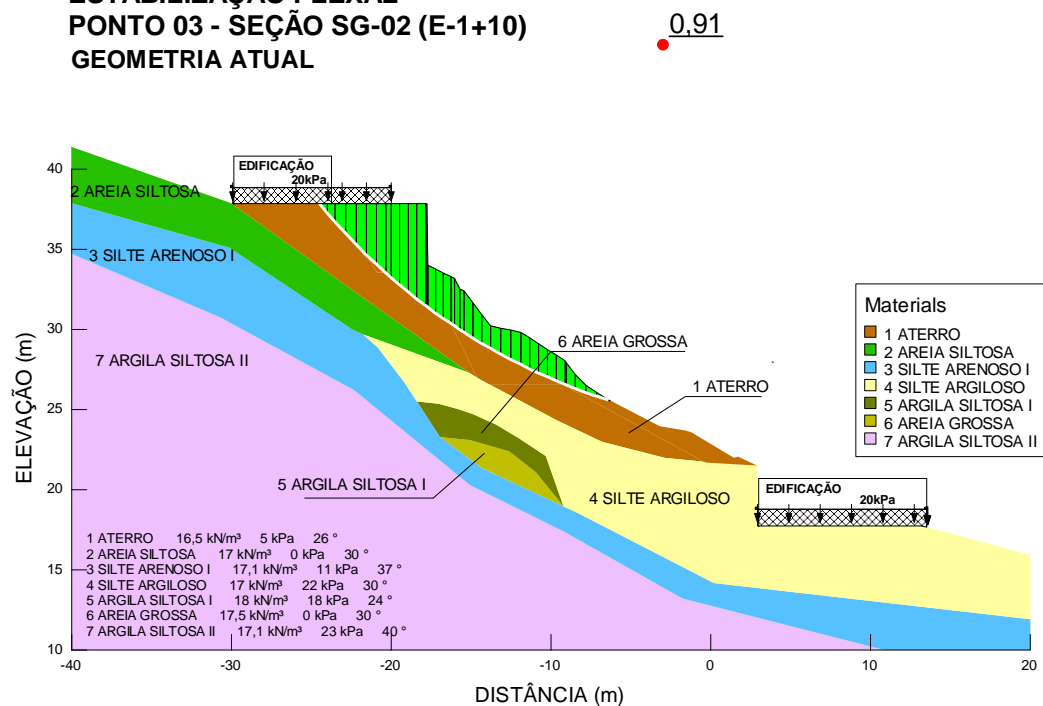
**ESTABILIZAÇÃO FLEXAL
PONTO 03 - SEÇÃO SG-02 (E-1+10)
GEOMETRIA ATUAL**

Figura 8.22.- P03_SEÇÃO SG-02 (E-1+10), análise de estabilidade na condição atual, FS=0,91.

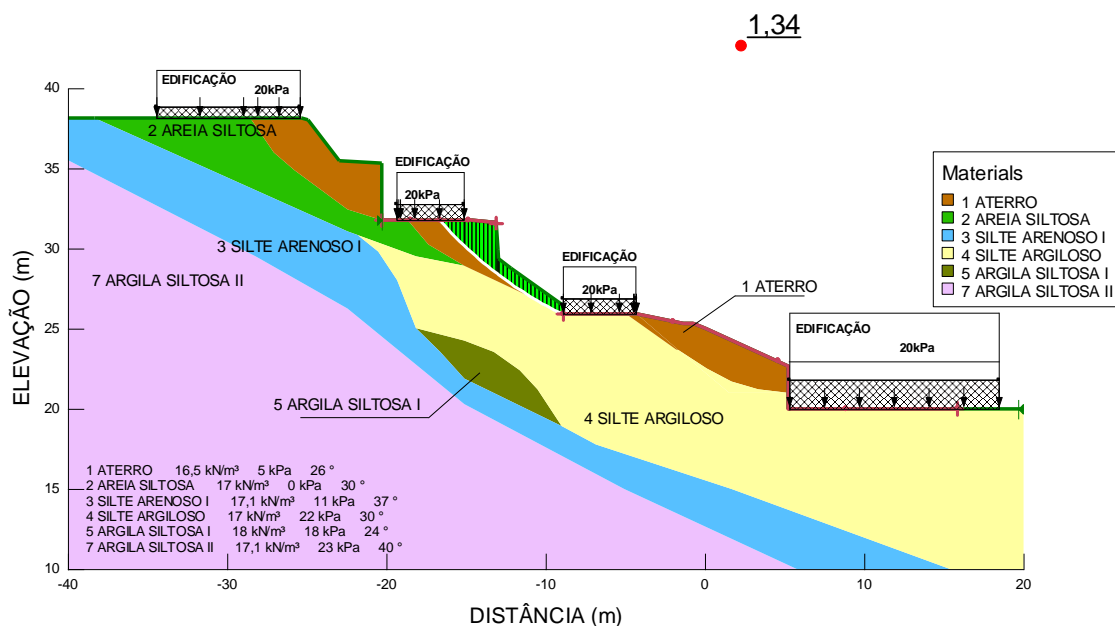
**ESTABILIZAÇÃO FLEXAL
PONTO 03 - SEÇÃO SG-03 (E-2+10)
GEOMETRIA ATUAL MEIO**

Figura 8.23.- P03_SEÇÃO SG-03 (E-2+10), análise de estabilidade na condição atual meio, FS=1,34.

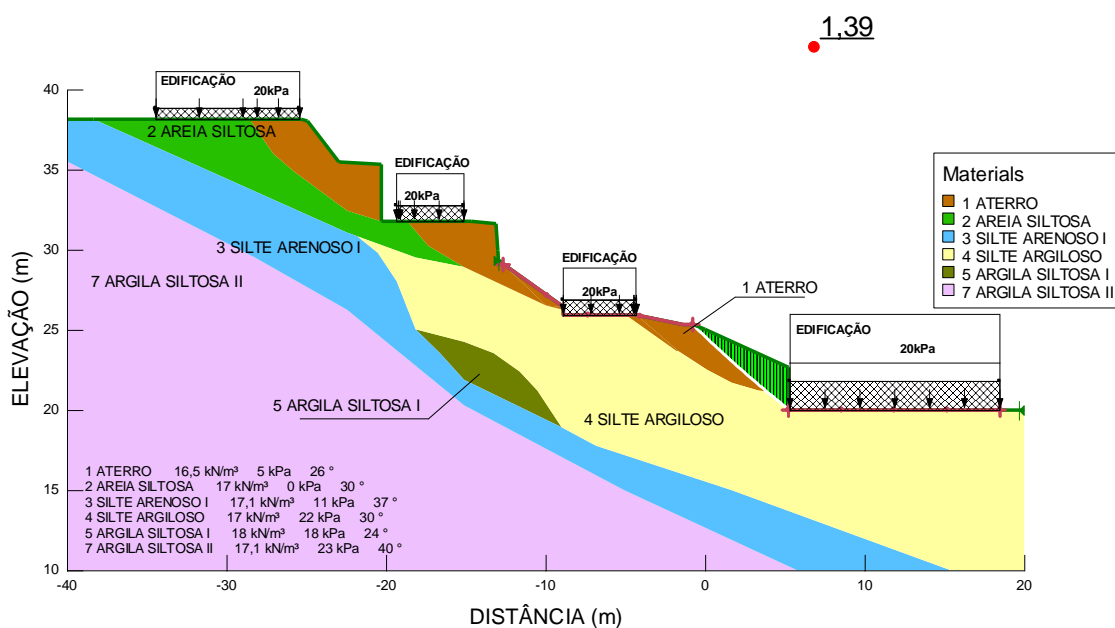
**ESTABILIZAÇÃO FLEXAL
PONTO 03 - SEÇÃO SG-03 (E-2+10)
ESCAVAÇÃO MEIO**

Figura 8.24.- P03_SEÇÃO SG-03 (E-2+10), análise de estabilidade na condição atual jusante, FS=1,39.

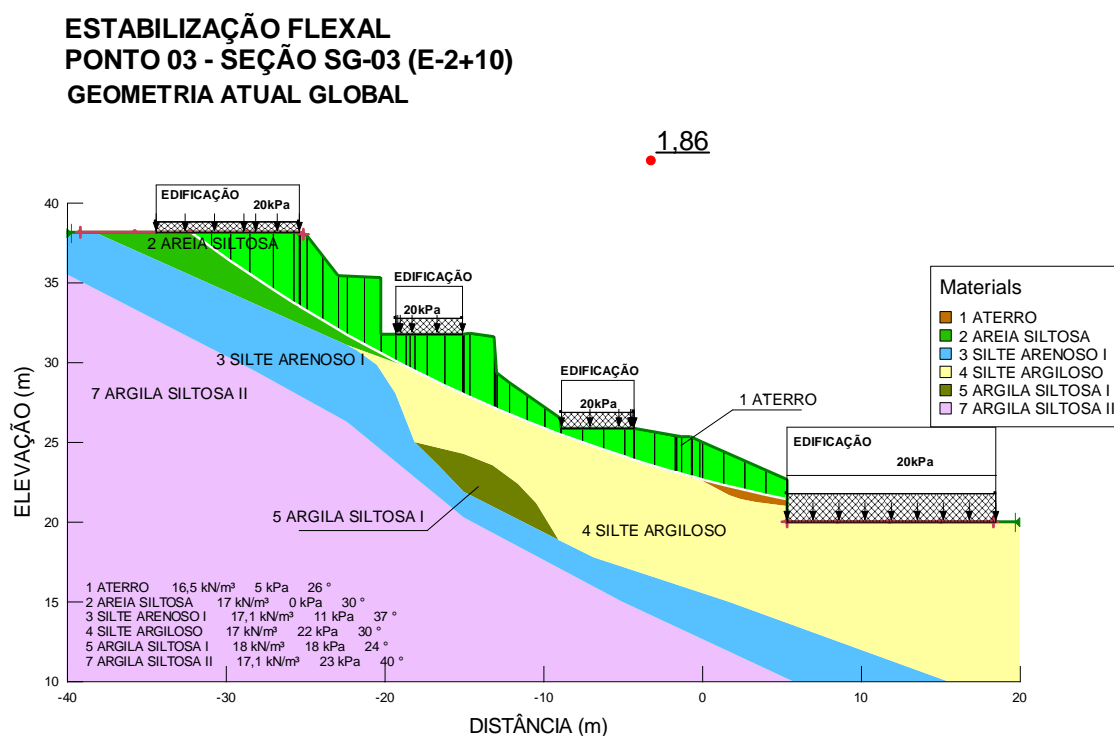
Figura 8.25.- P03_SEÇÃO SG-03 (E-2+10), análise de estabilidade global na condição atual, FS=1,86.
