MEMORIAL DESCRITIVO		Nº		2265.02.05-PMM-FL04A06-PE-TX-MD-001					
	CLIENTE:	PREFEITURA MUNICIPAL DE MACEIÓ					FOLHA Nº	1 de 96		
	TÍTULO	PROJETO DE ESTABILIZAÇÃO DO TALUDE DE FLEXAL 04 A 06, NO MUNICÍPIO DE MACEIÓ - ALAGOAS								
	PROPOSTA NO	74549.01-PP-PMM-FLE-001-R00								
	NO ENVGEO	2265.02.05-PMM-FL04A06-PE-TX-MD-001_R=00.DOC								
	APLICATIVO/VER.ÃO – MS WORD 97		RESP. TEC.:		HÉLIO MACHADO BAPTISTA CREA – 29805/D-BA					
ARQ.ELETR.:2265.02.05-PMM-FL04A06-PE-TX-MD-001_R=00.DOC										
ÍNDICE DE REVISÕES										
REV.	DESCRIÇÃO E/OU FOLHAS ATINGIDAS									
0	EMISSÃO ORIGINAL.									
	REV. 0	REV. A	REV. B	REV. C	REV. D	REV. E	REV. F	REV. G	VER. H	
DATA	22.11.2023									
PROJETO	ENVGEO									
EXECUÇÃO	CCD									
VERIFICAÇÃO	HMB									
APROVAÇÃO	HMB

A ENVGeo Engenharia Ltda. apresenta nesse memorial descritivo do Projeto Executivo de Engenharia das obras de estabilização e contenção dos pontos de risco, Ponto-04, Ponto-05 e Ponto-06, na encosta Flexal localizado no bairro de Chã de Bebedouro, município de Maceió, estado de Alagoas.

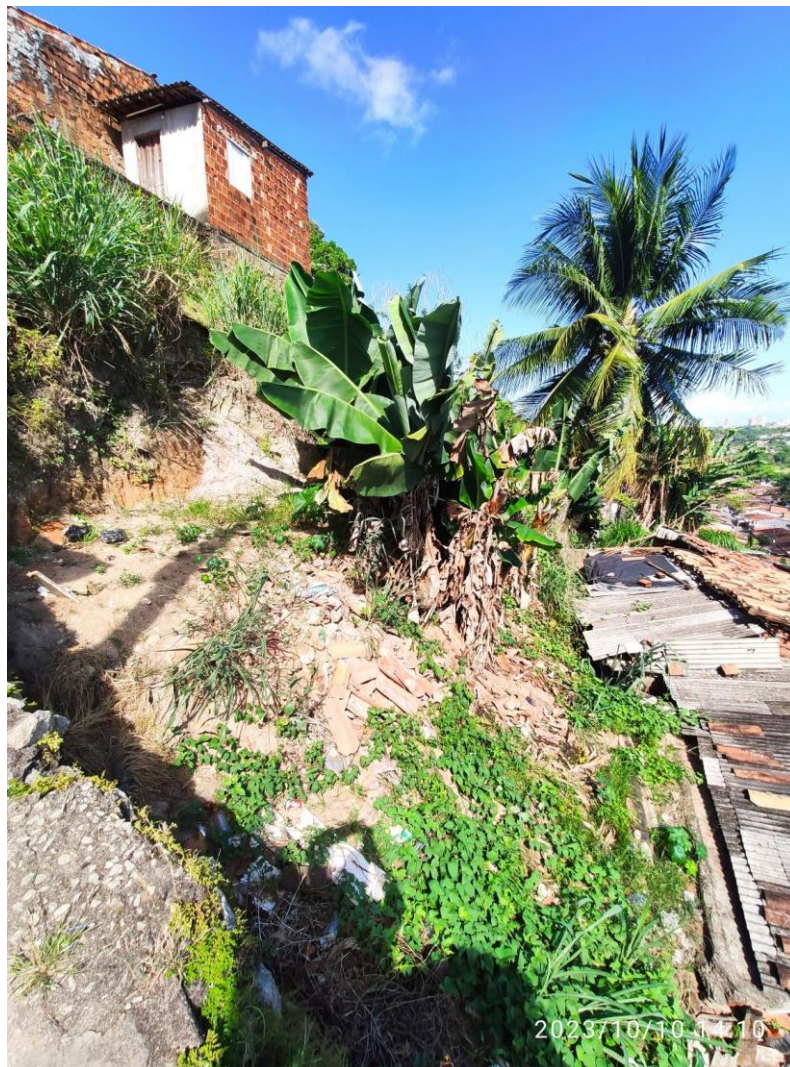
Figura 5.2. Vista da meia encosta, observa-se grande quantidade de lixo e entulho depositado na superfície do talude, além da presença de bananeiras e edificações implantadas na linha de crista e pé da encosta.

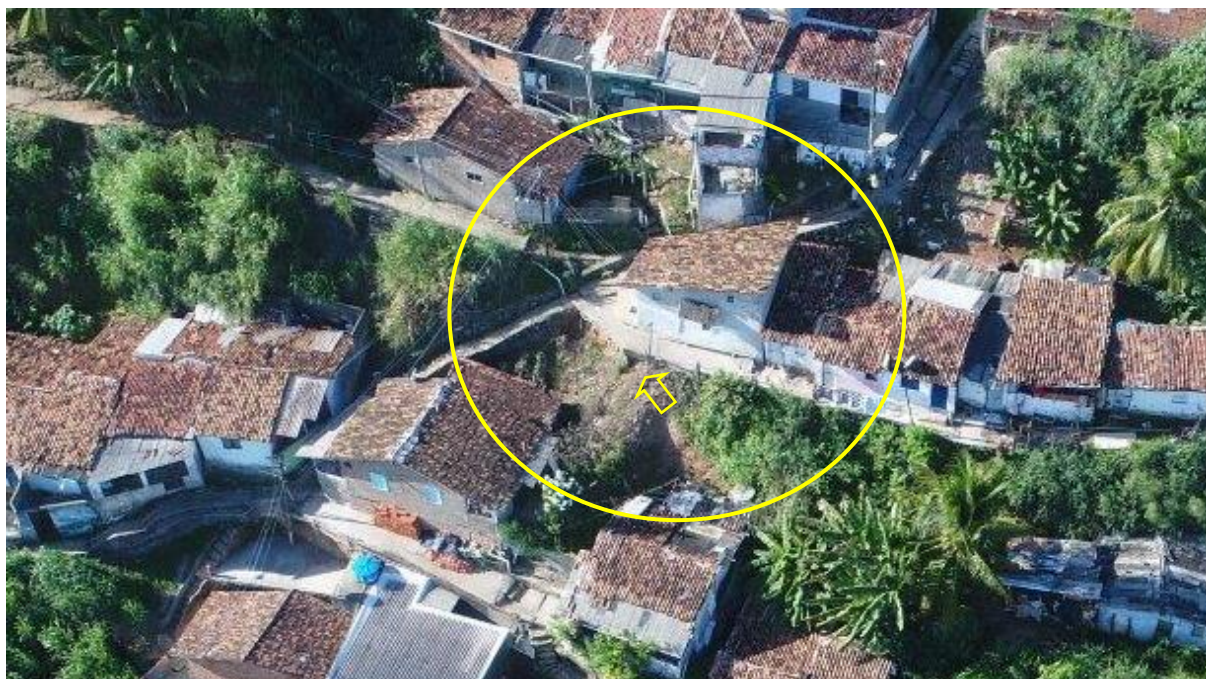
Figura 5.4.- Imagem aérea mostrando o talude apresentado na figura anterior.

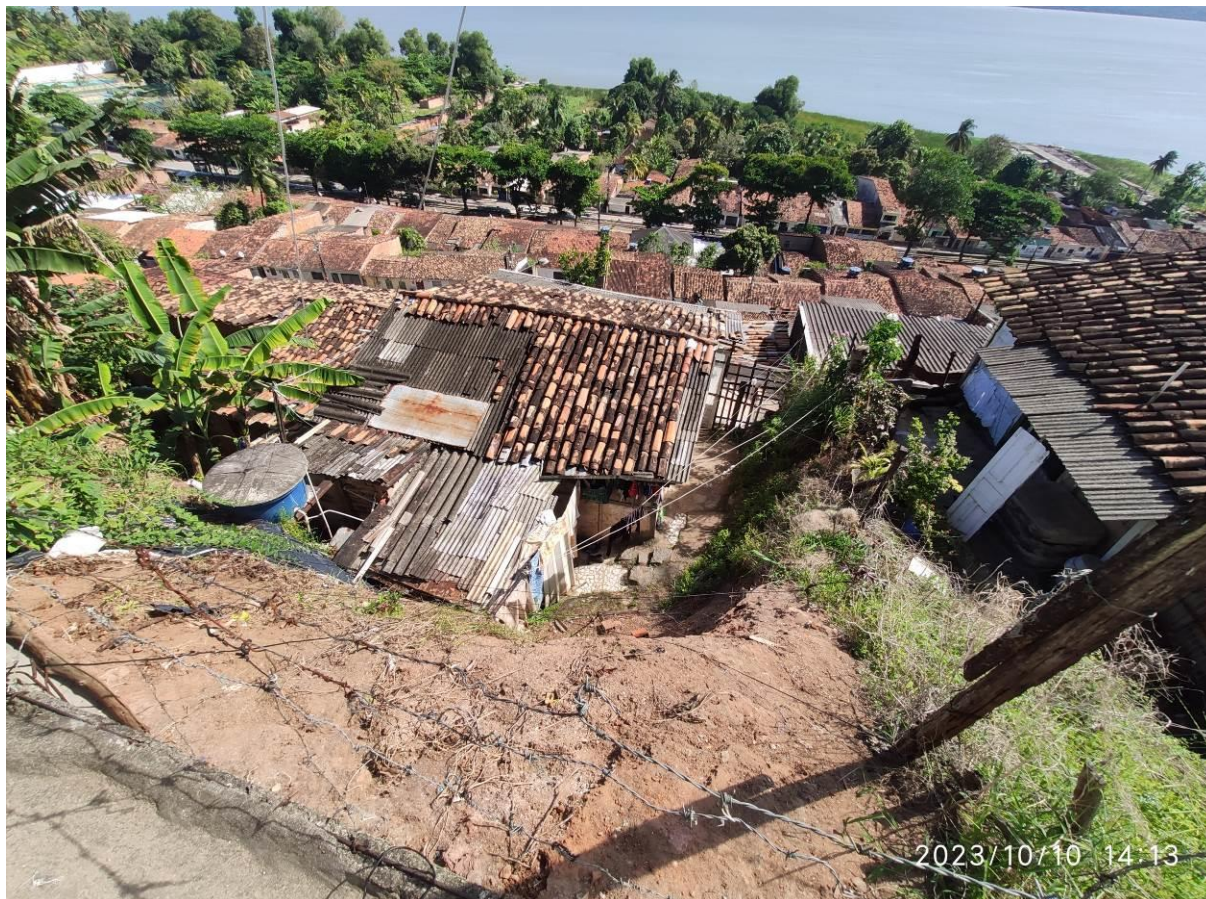
Figura 5.5.-Vista superior de uma parte da encosta, possível identificar um talude negativo proveniente de escavações feitas por moradores na tentativa de adquirir espaço para edificações. Além do desnível entre a crista do talude e as edificações a jusante.

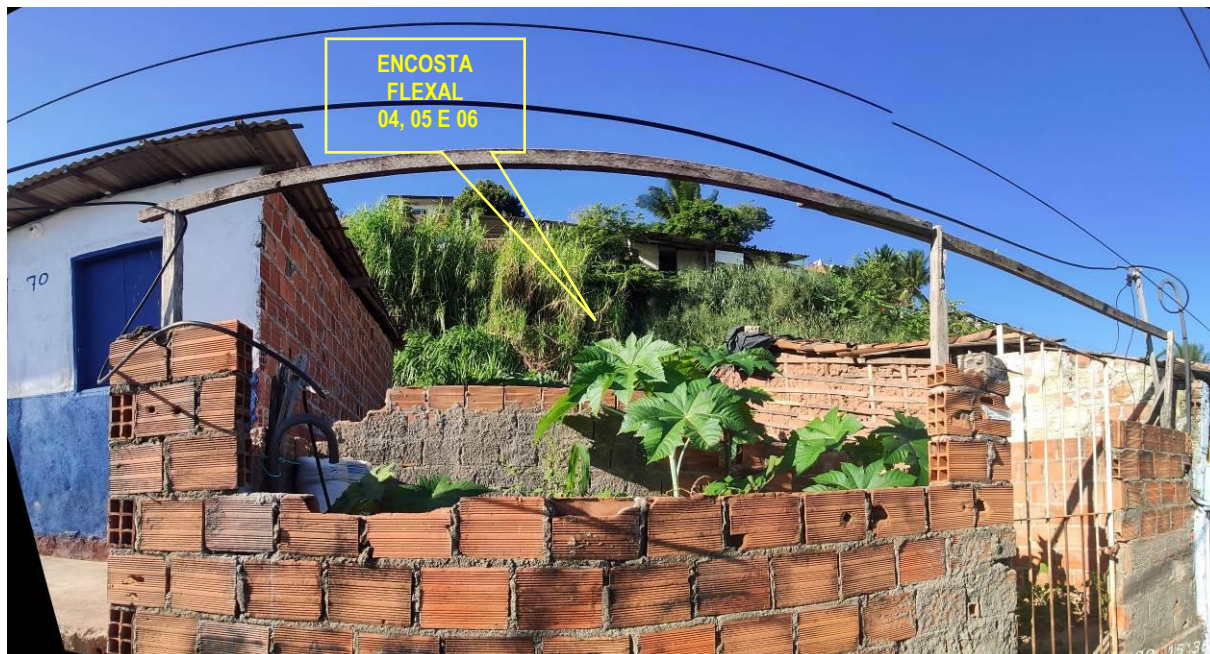
Figura 5.7.-Vista da parte superior da encosta, mais uma vez verifica-se a presença de edificações implantadas na linha de crista do talude.

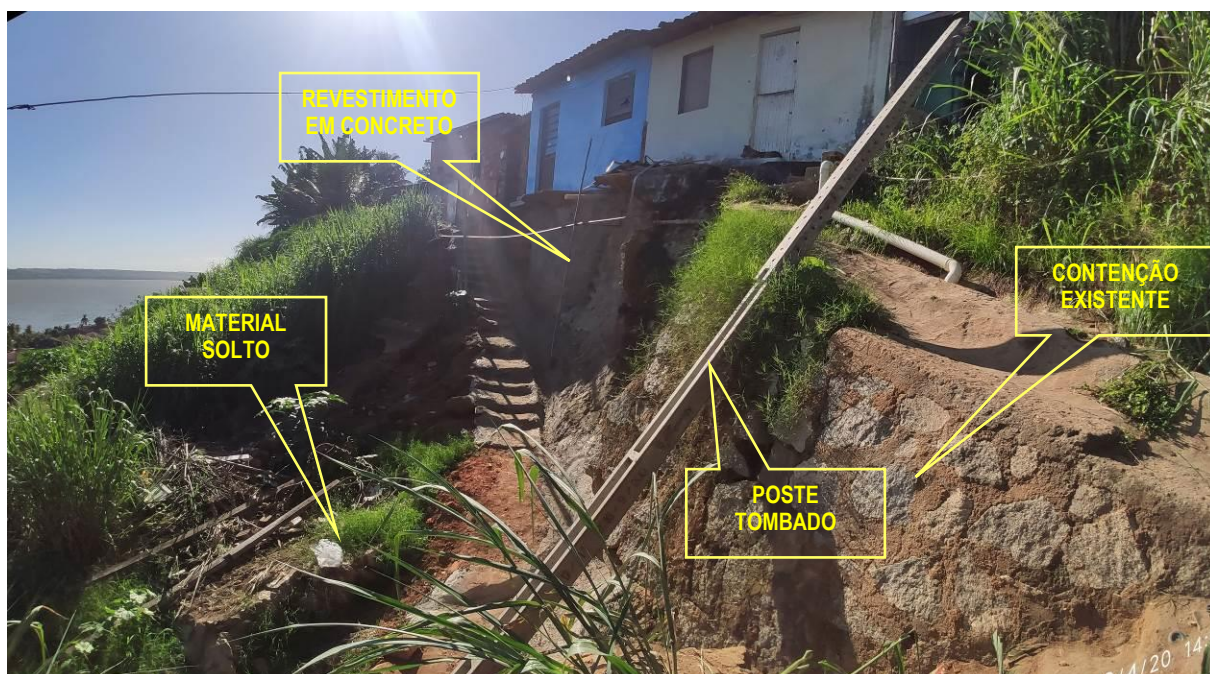
Figura 5.8.-Região de ocorrência do escorregamento do ponto de risco 04, o acesso às edificações localizadas na crista colapsou, pode se observar a formação de taludes negativos sob as edificações, este é um dos locais com espessa camada de aterro.

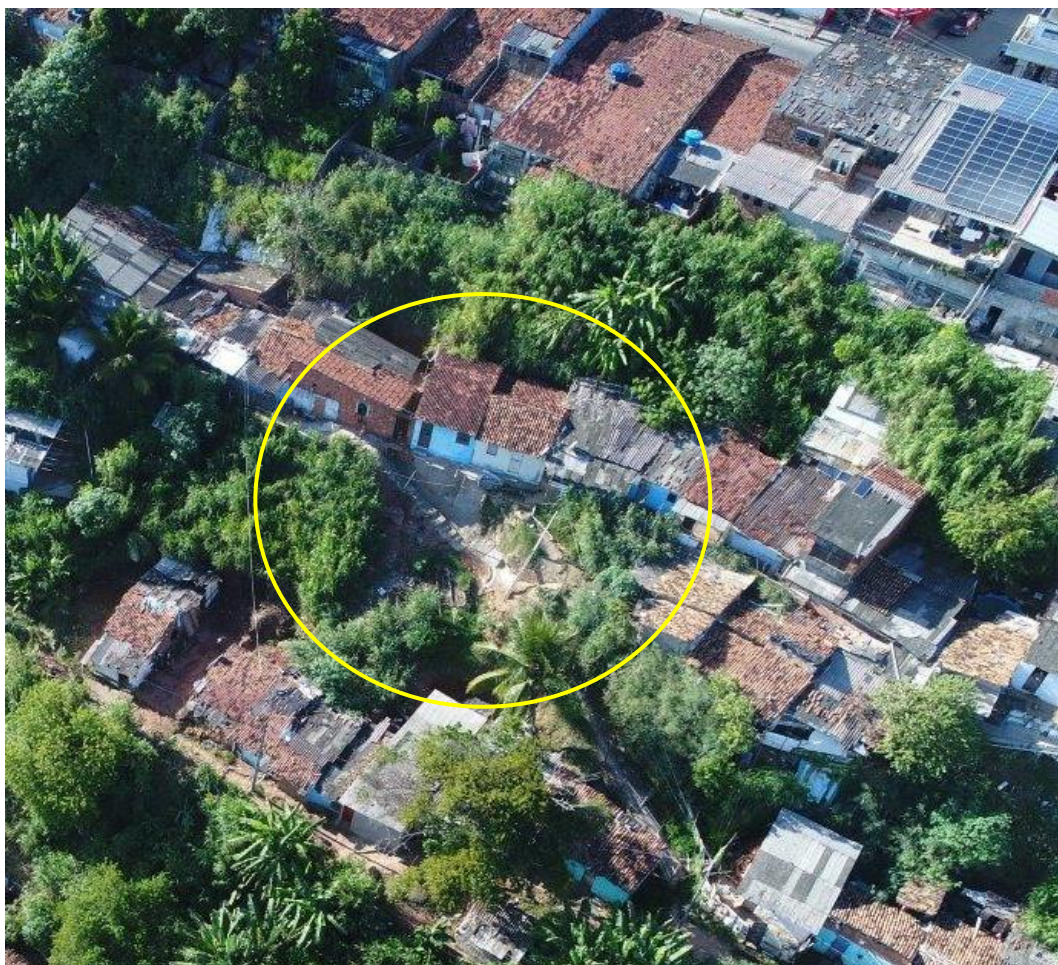
Figura 5.10.- Vista aérea do escorregamento ocorrido no ponto de risco 04, apresentado na Figura 5.8, atualmente a região do escorregamento foi tomada por barracos.

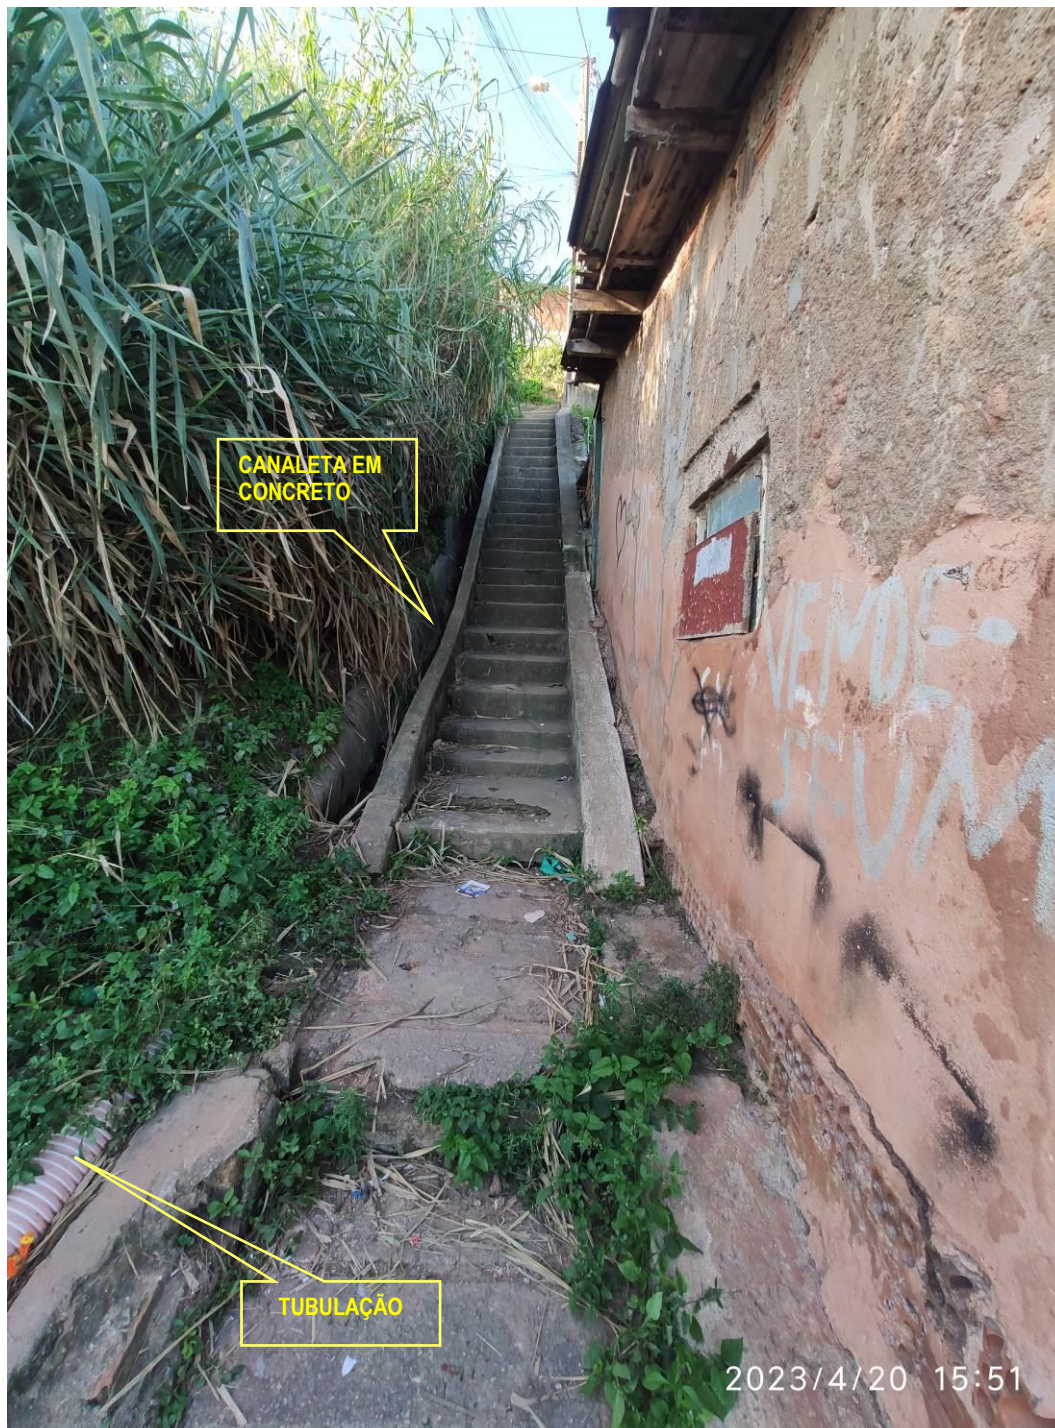
Figura 5.15.-Escadaria que liga o final do ponto de risco 06 com a rua Oswaldo Cruz, observa-se uma tubulação exposta, este tipo de tubulação pode ser observado ao longo de toda encosta, não sendo possível identificar a destinação final dos deflúvios transportados.

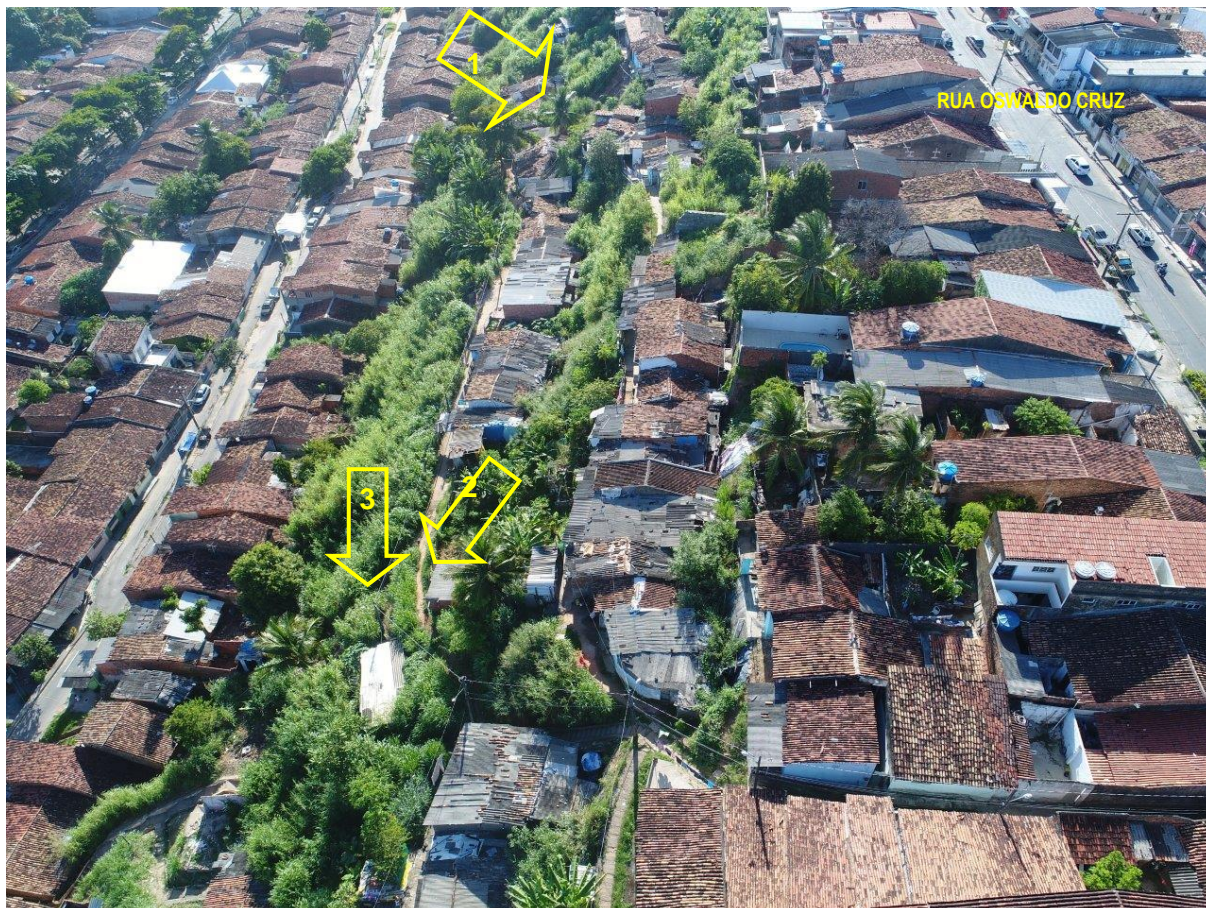
Figura 5.16.- Vista aérea da encosta, a seta 1 indica a posição do escorregamento ocorrido no ponto de risco 04, a seta 2 indica a escadaria que liga a meia encosta com a rua Oswaldo cruz, mostrada na figura anterior e seta 3 indica a posição do escorregamento ocorrido no ponto de risco 05. Observar o padrão -de ocupação caótica e desordenada da encosta.

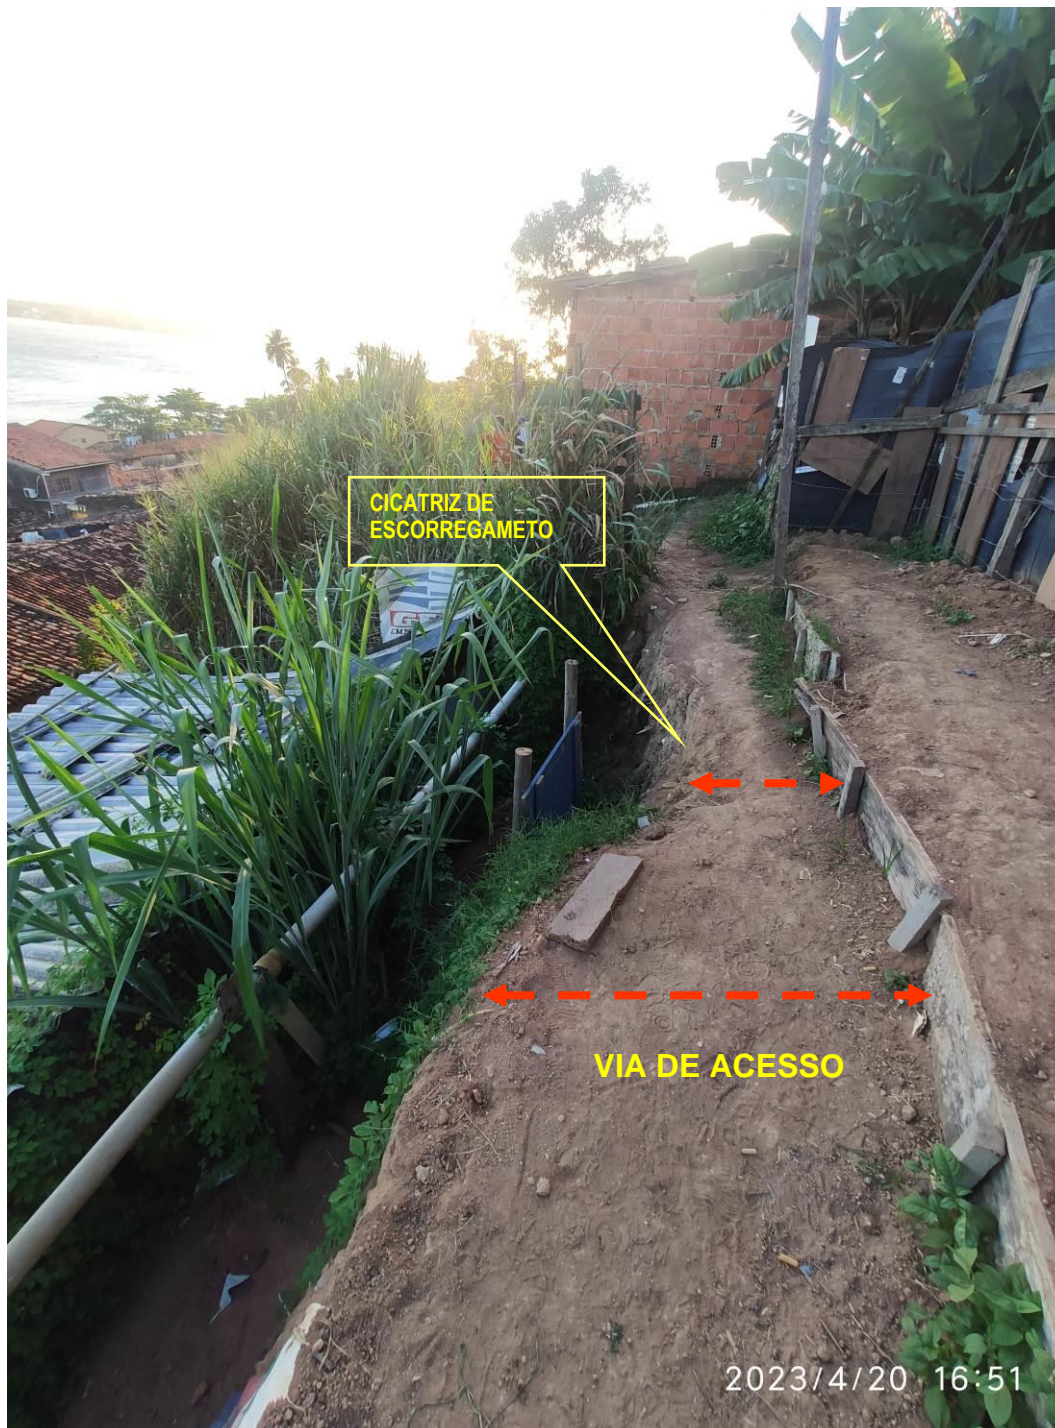
Figura 5.19.-Detalhe da Figura 5.17, pode ser observada uma tubulação percorrendo paralelamente a face do talude além, verifica-se também a diminuição da largura do acesso devido a escorregamentos ocorridos.

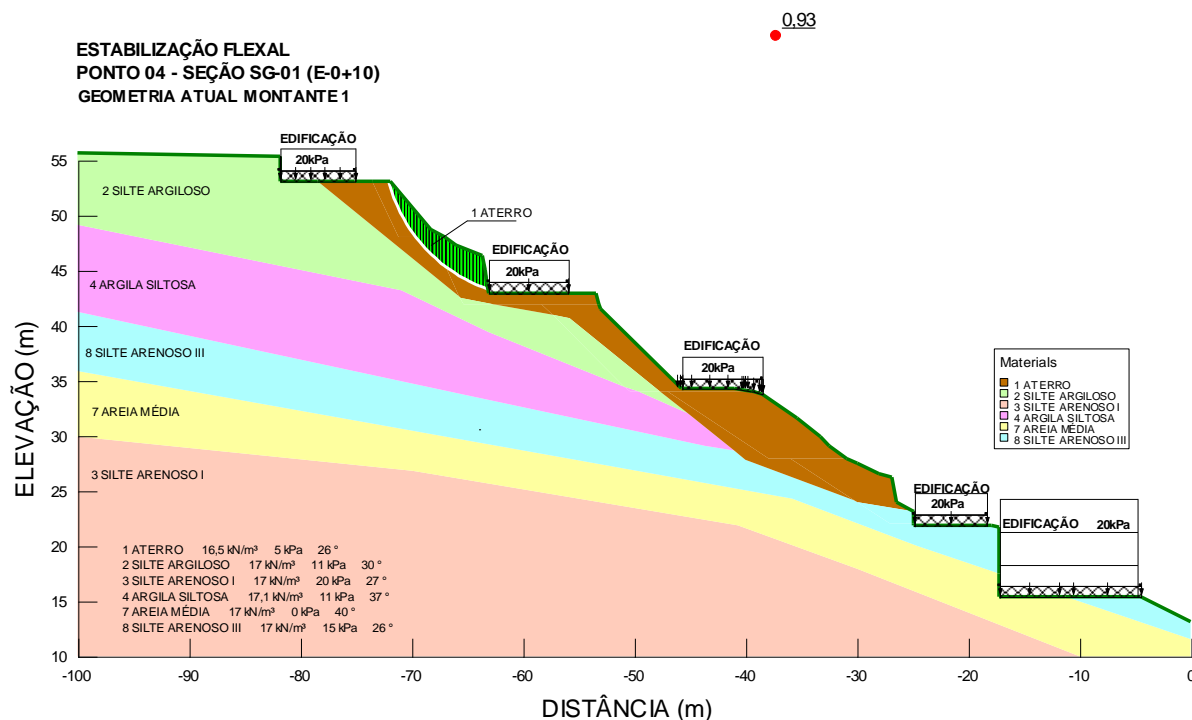
Figura 8.1.- P04_SEÇÃO SG-01 (E-0+10), análise de estabilidade de montante considerando a situação atual, FS=0,93.

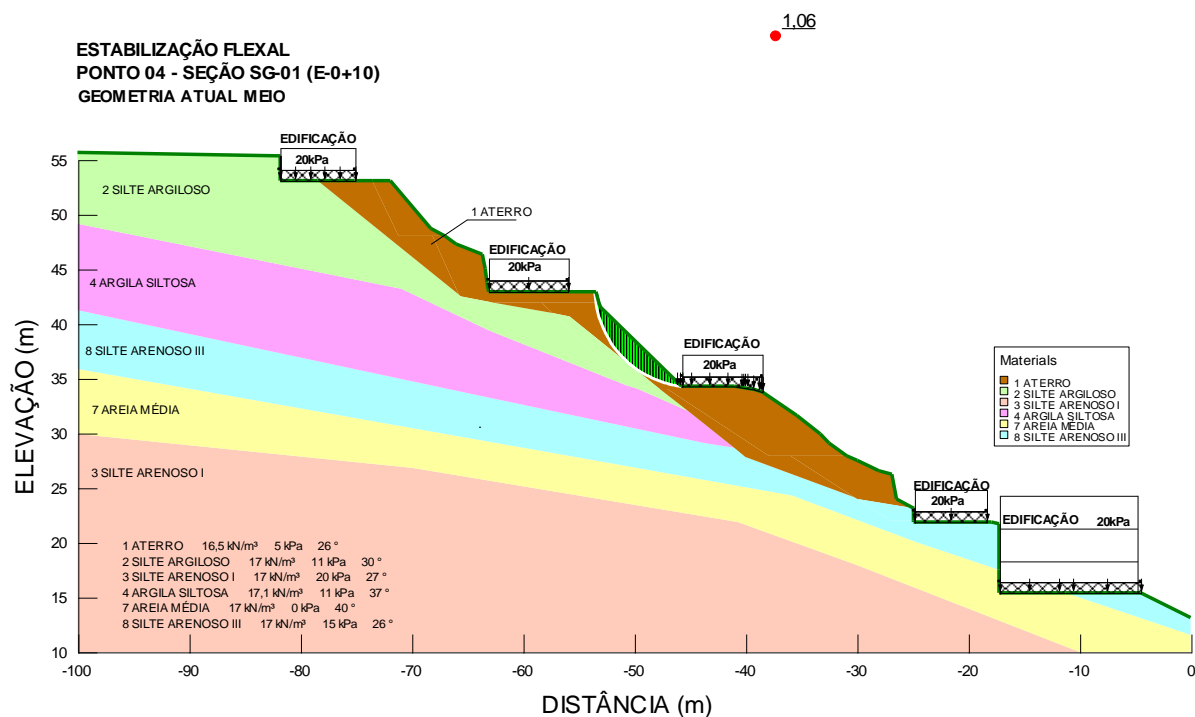
Figura 8.2.- P04_SEÇÃO SG-01 (E-0+10), análise de estabilidade do meio considerando a situação atual, FS=1,06.

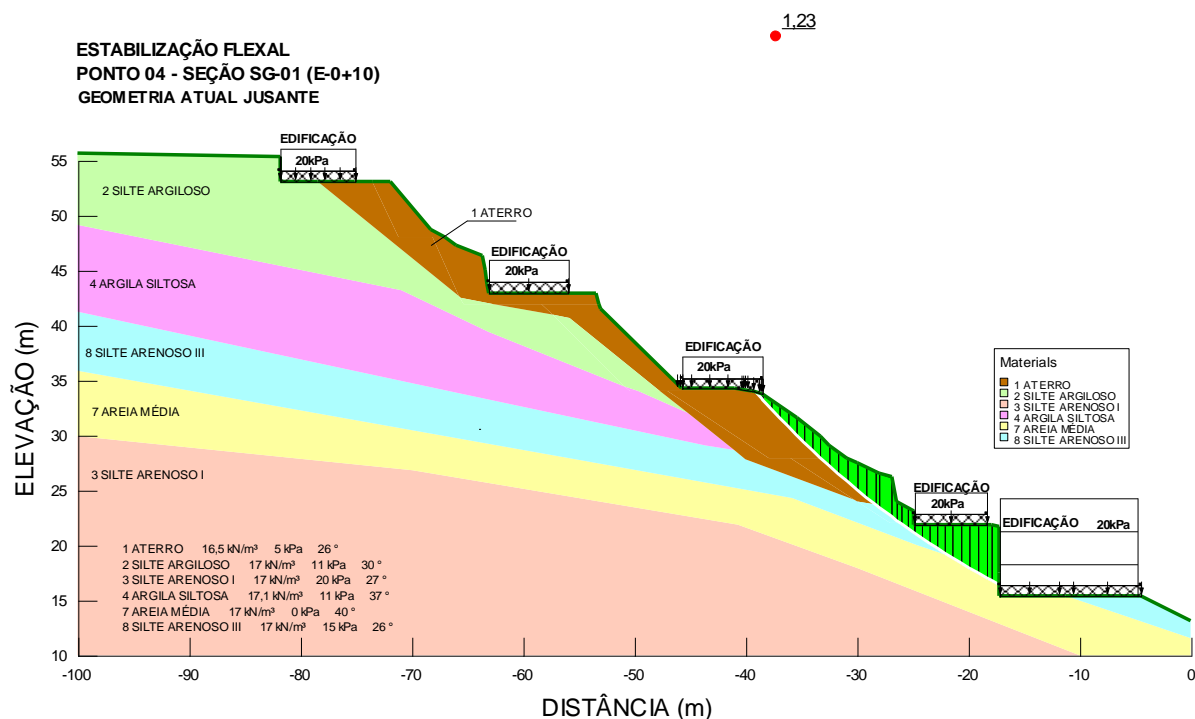
Figura 8.3.- P04_SEÇÃO SG-01 (E-0+10), análise de estabilidade de jusante considerando a situação atual, FS=1,23.

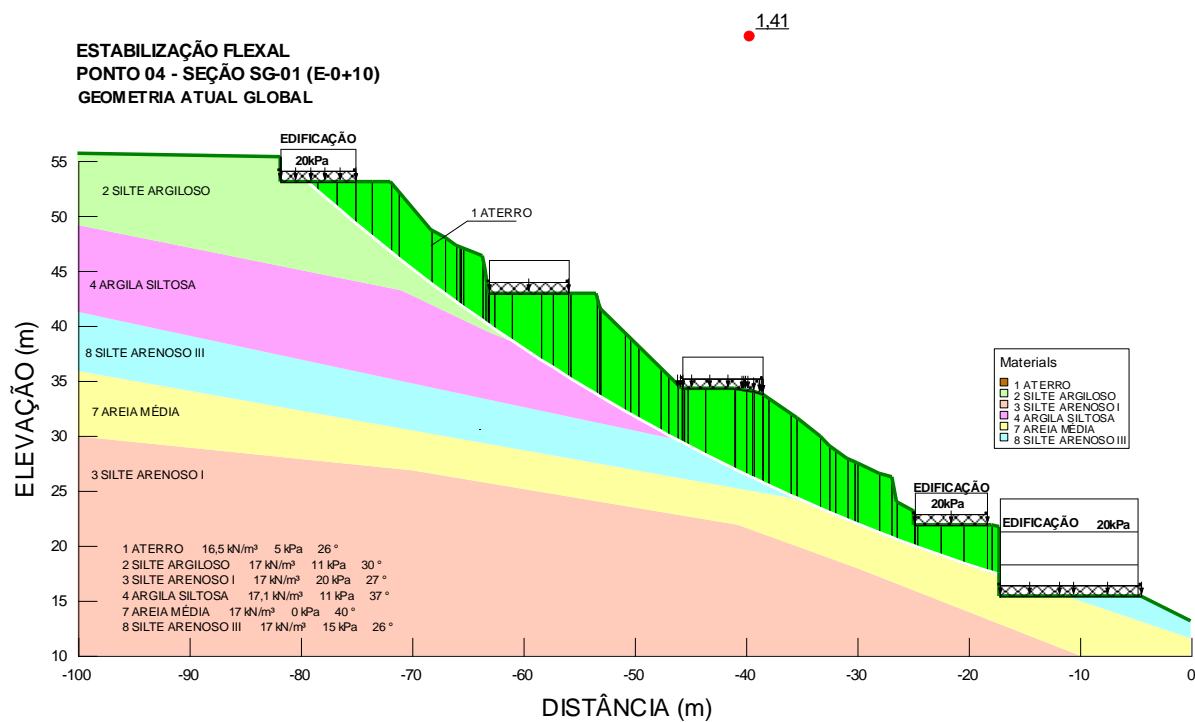
Figura 8.4.- P04_SEÇÃO SG-01 (E-0+10), análise de estabilidade de global considerando a situação atual da encosta, FS=1,41.

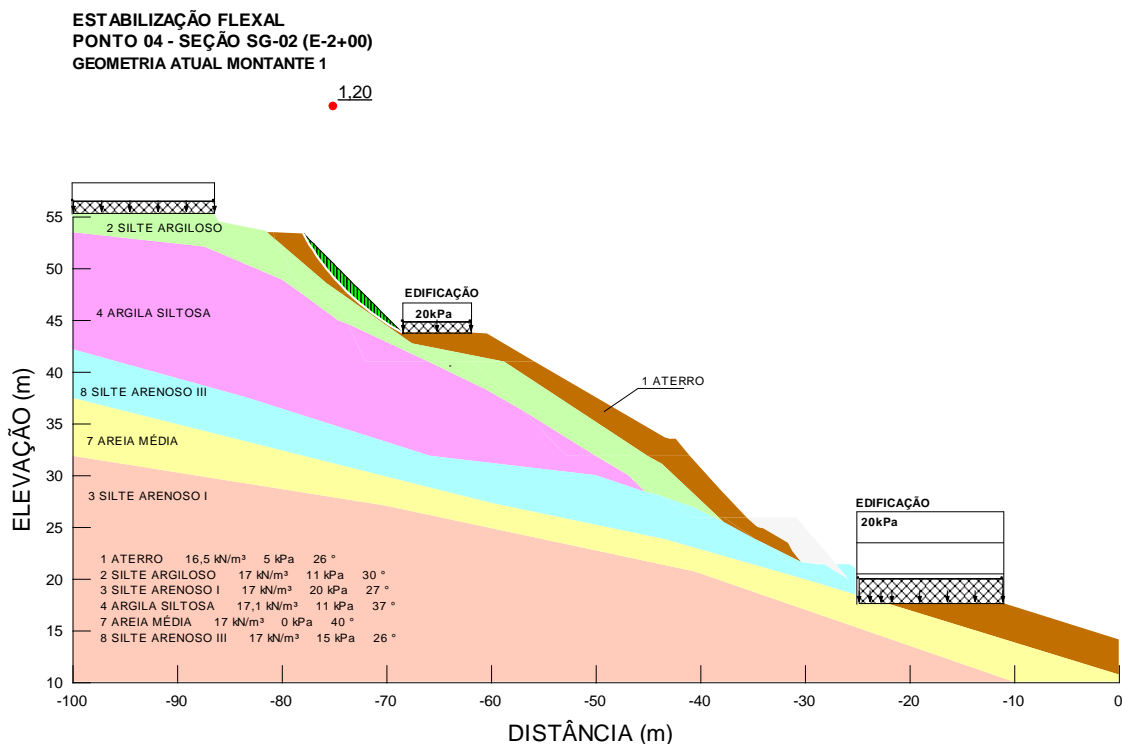
Figura 8.5.- P04_SEÇÃO SG-02 (E-2+00), análise de estabilidade de montante considerando a situação atual, FS=1,20.

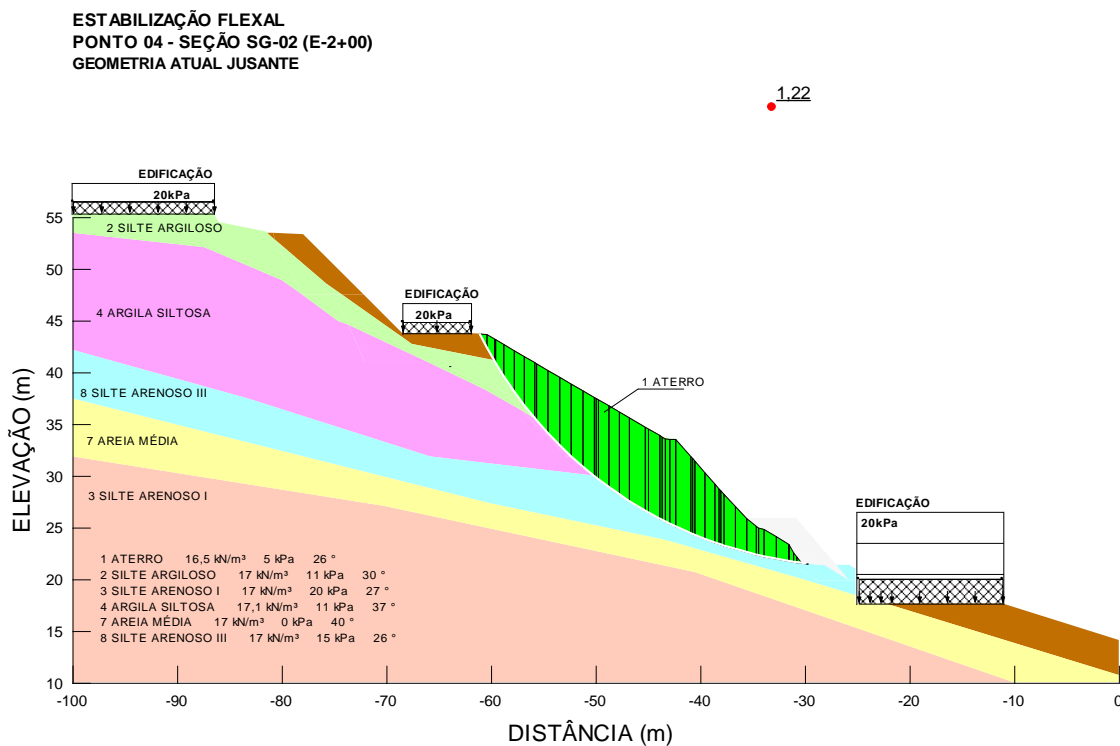
Figura 8.6.- P04_SEÇÃO SG-02 (E-2+00), análise de estabilidade de jusante considerando a situação atual, FS=1,22.

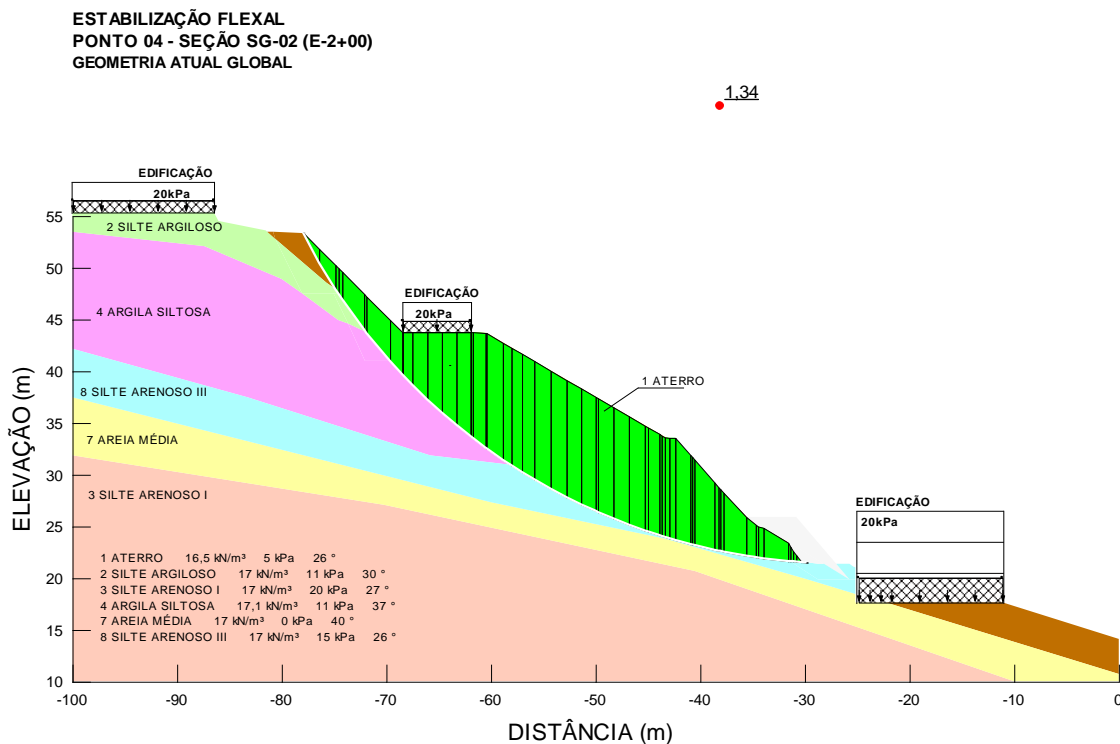
Figura 8.7.- P04_SEÇÃO SG-02 (E-2+00), análise de estabilidade global considerando a situação atual, FS=1,34.

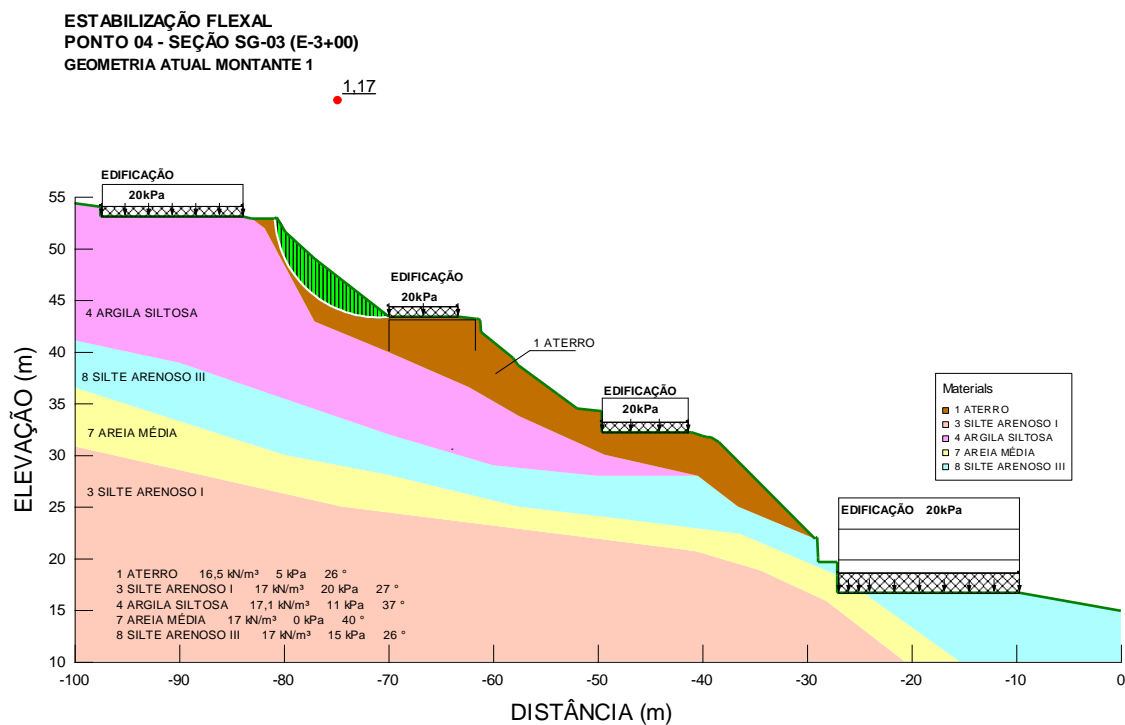
Figura 8.8.- P04_SEÇÃO SG-03 (E-3+00), análise de estabilidade de montante considerando a situação atual, FS=1,17.

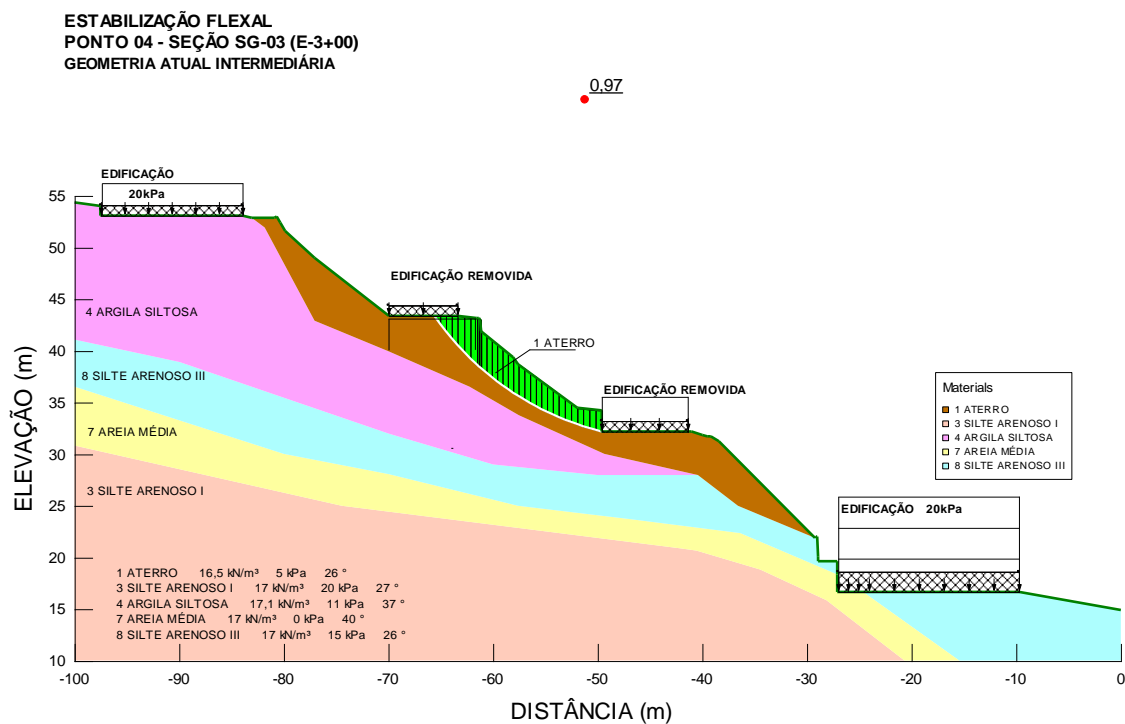
Figura 8.9.- P04_SEÇÃO SG-03 (E-3+00), análise de estabilidade do meio considerando a situação atual, FS=0,97.

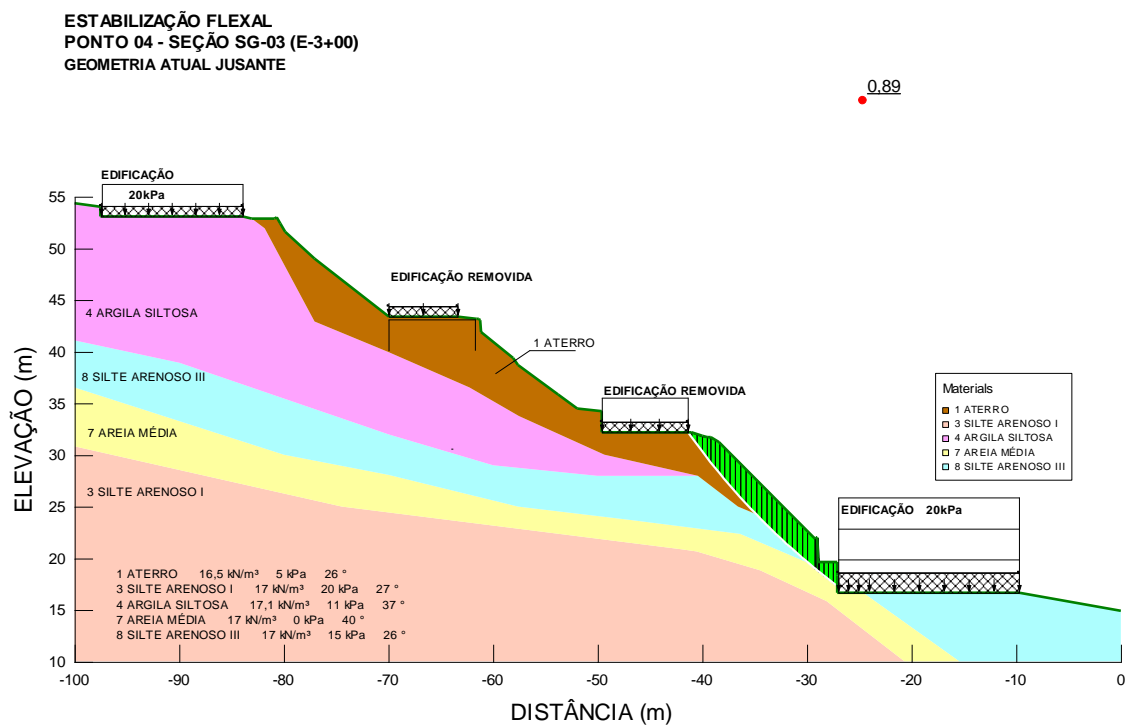
Figura 8.10.- P04_SEÇÃO SG-03 (E-3+00), análise de estabilidade de jusante considerando a situação atual, FS=0,89.

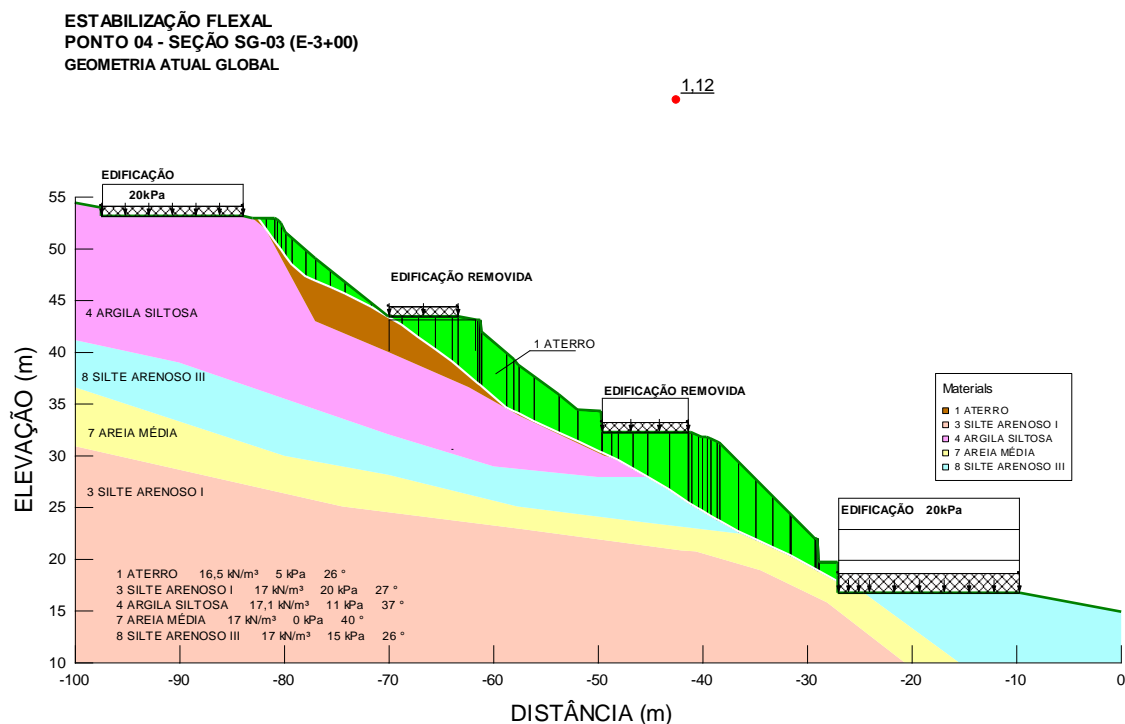
Figura 8.11.- P04_SEÇÃO SG-03 (E-3+00), análise de estabilidade global considerando a situação atual, FS=1,12.

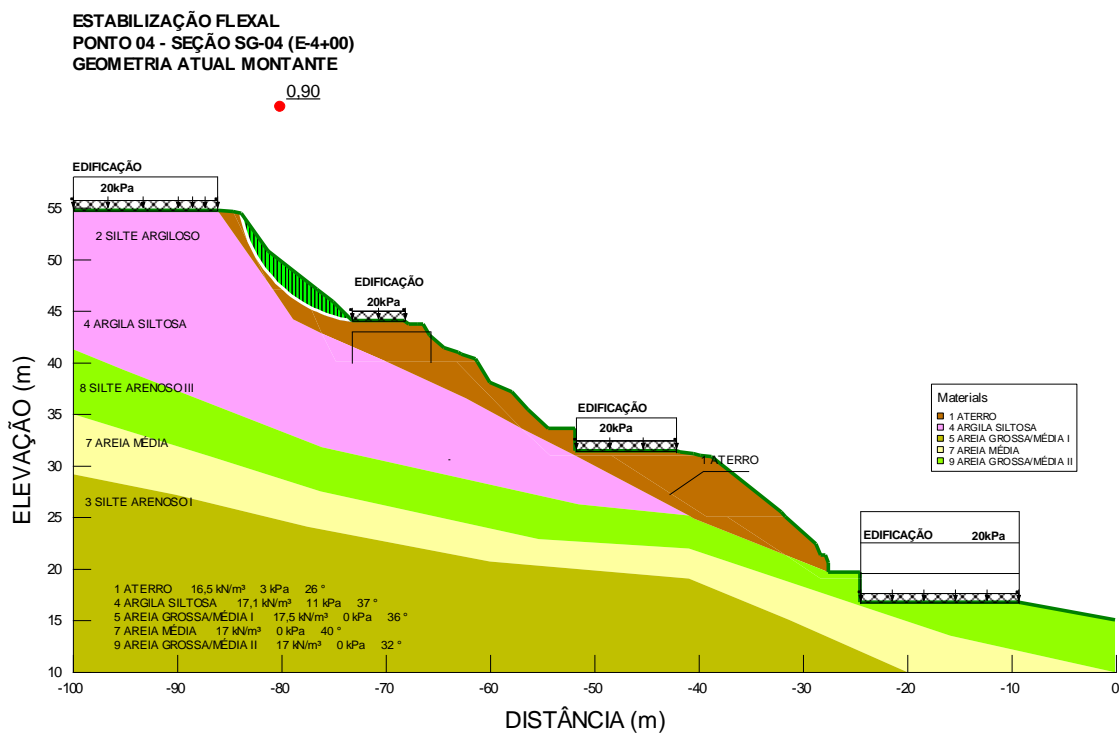
Figura 8.12.- P04_SEÇÃO SG-04 (E-4+00), análise de estabilidade de montante considerando a situação atual, FS=0,90.

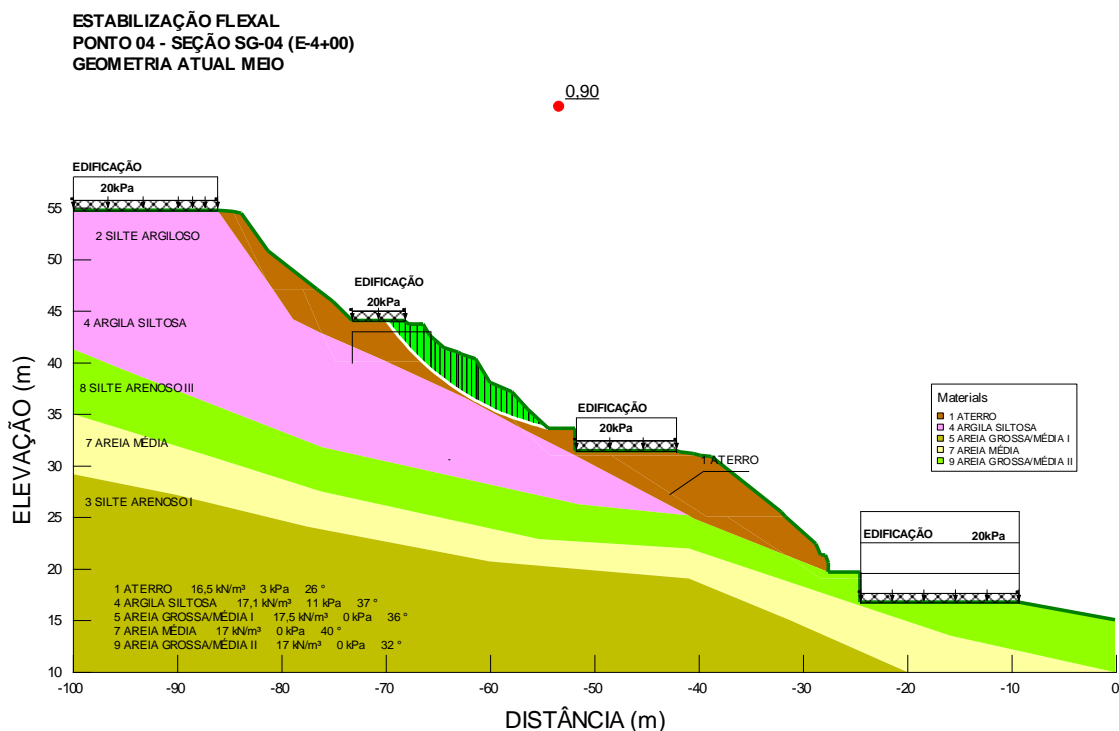
Figura 8.13.- P04_SEÇÃO SG-04 (E-4+00), análise de estabilidade do meio considerando a situação atual, FS=0,90.

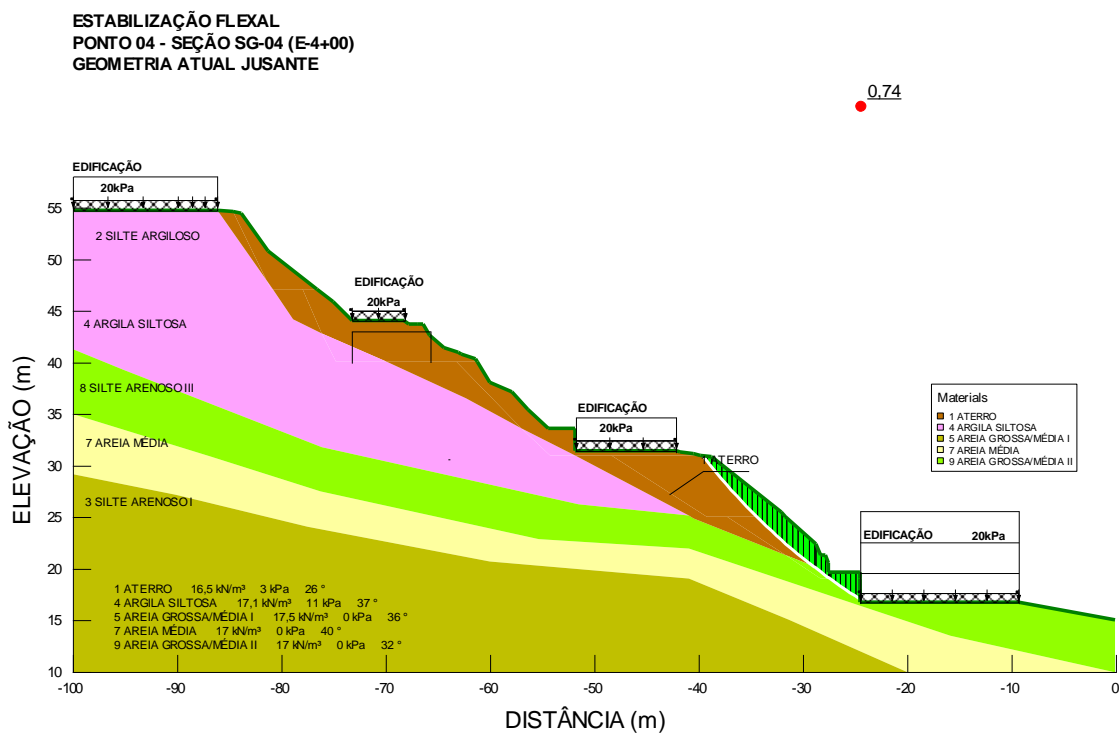
Figura 8.14.- P04_SEÇÃO SG-04 (E-4+00), análise de estabilidade de jusante considerando a situação atual, FS=0,74.

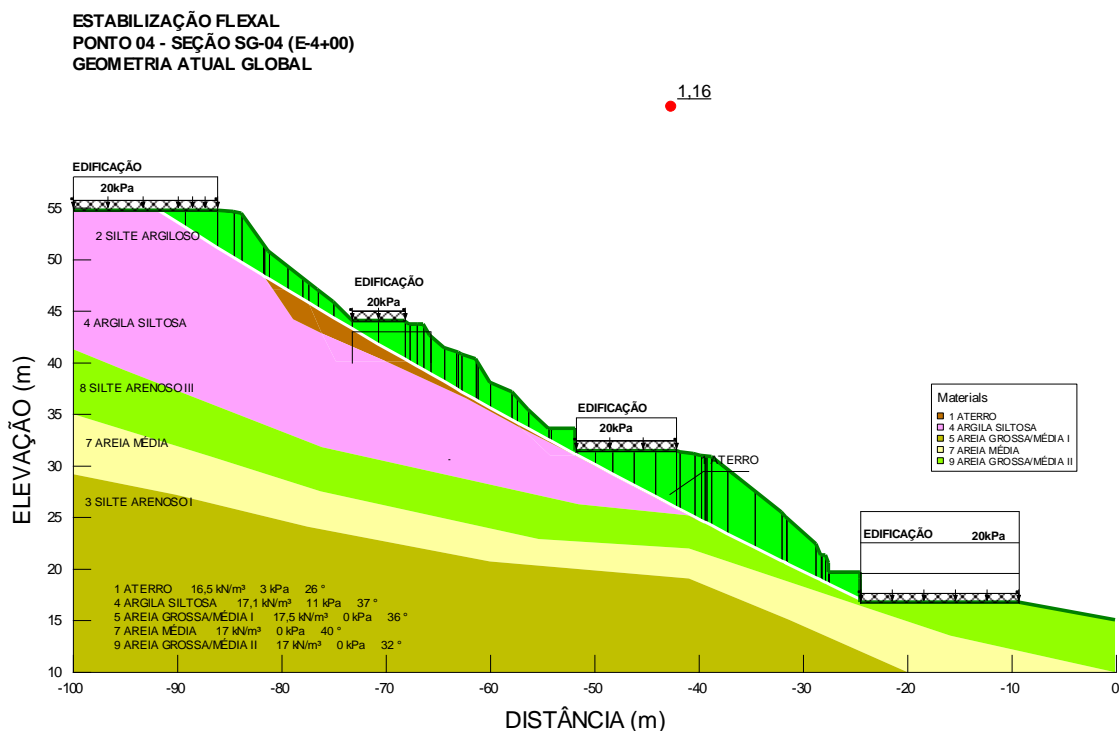
Figura 8.15.- P04_SEÇÃO SG-04 (E-4+00), análise de estabilidade global considerando a situação atual, FS=1,16.
