MEMORIAL DESCRITIVO		Nº		2265.02.05-PMM-FL04A06-PE-TX-MD-001					
	CLIENTE:	PREFEITURA MUNICIPAL DE MACEIÓ					FOLHA Nº	1 de 96		
	TÍTULO	PROJETO DE ESTABILIZAÇÃO DO TALUDE DE FLEXAL 04 A 06, NO MUNICÍPIO DE MACEIÓ - ALAGOAS								
	PROPOSTA NO	74549.01-PP-PMM-FLE-001-R00								
	NO ENVGEO	2265.02.05-PMM-FL04A06-PE-TX-MD-001_R=00.DOC								
	APLICATIVO/VER.ÃO – MS WORD 97		RESP. TEC.:		HÉLIO MACHADO BAPTISTA CREA – 29805/D-BA					
ARQ.ELETR.:2265.02.05-PMM-FL04A06-PE-TX-MD-001_R=00.DOC										
ÍNDICE DE REVISÕES										
REV.	DESCRIÇÃO E/OU FOLHAS ATINGIDAS									
0	EMISSÃO ORIGINAL.									
	REV. 0	REV. A	REV. B	REV. C	REV. D	REV. E	REV. F	REV. G	VER. H	
DATA	22.11.2023									
PROJETO	ENVGEO									
EXECUÇÃO	CCD									
VERIFICAÇÃO	HMB									
APROVAÇÃO	HMB

A ENVGeo Engenharia Ltda. apresenta nesse memorial descritivo do Projeto Executivo de Engenharia das obras de estabilização e contenção dos pontos de risco, Ponto-04, Ponto-05 e Ponto-06, na encosta Flexal localizado no bairro de Chã de Bebedouro, município de Maceió, estado de Alagoas.

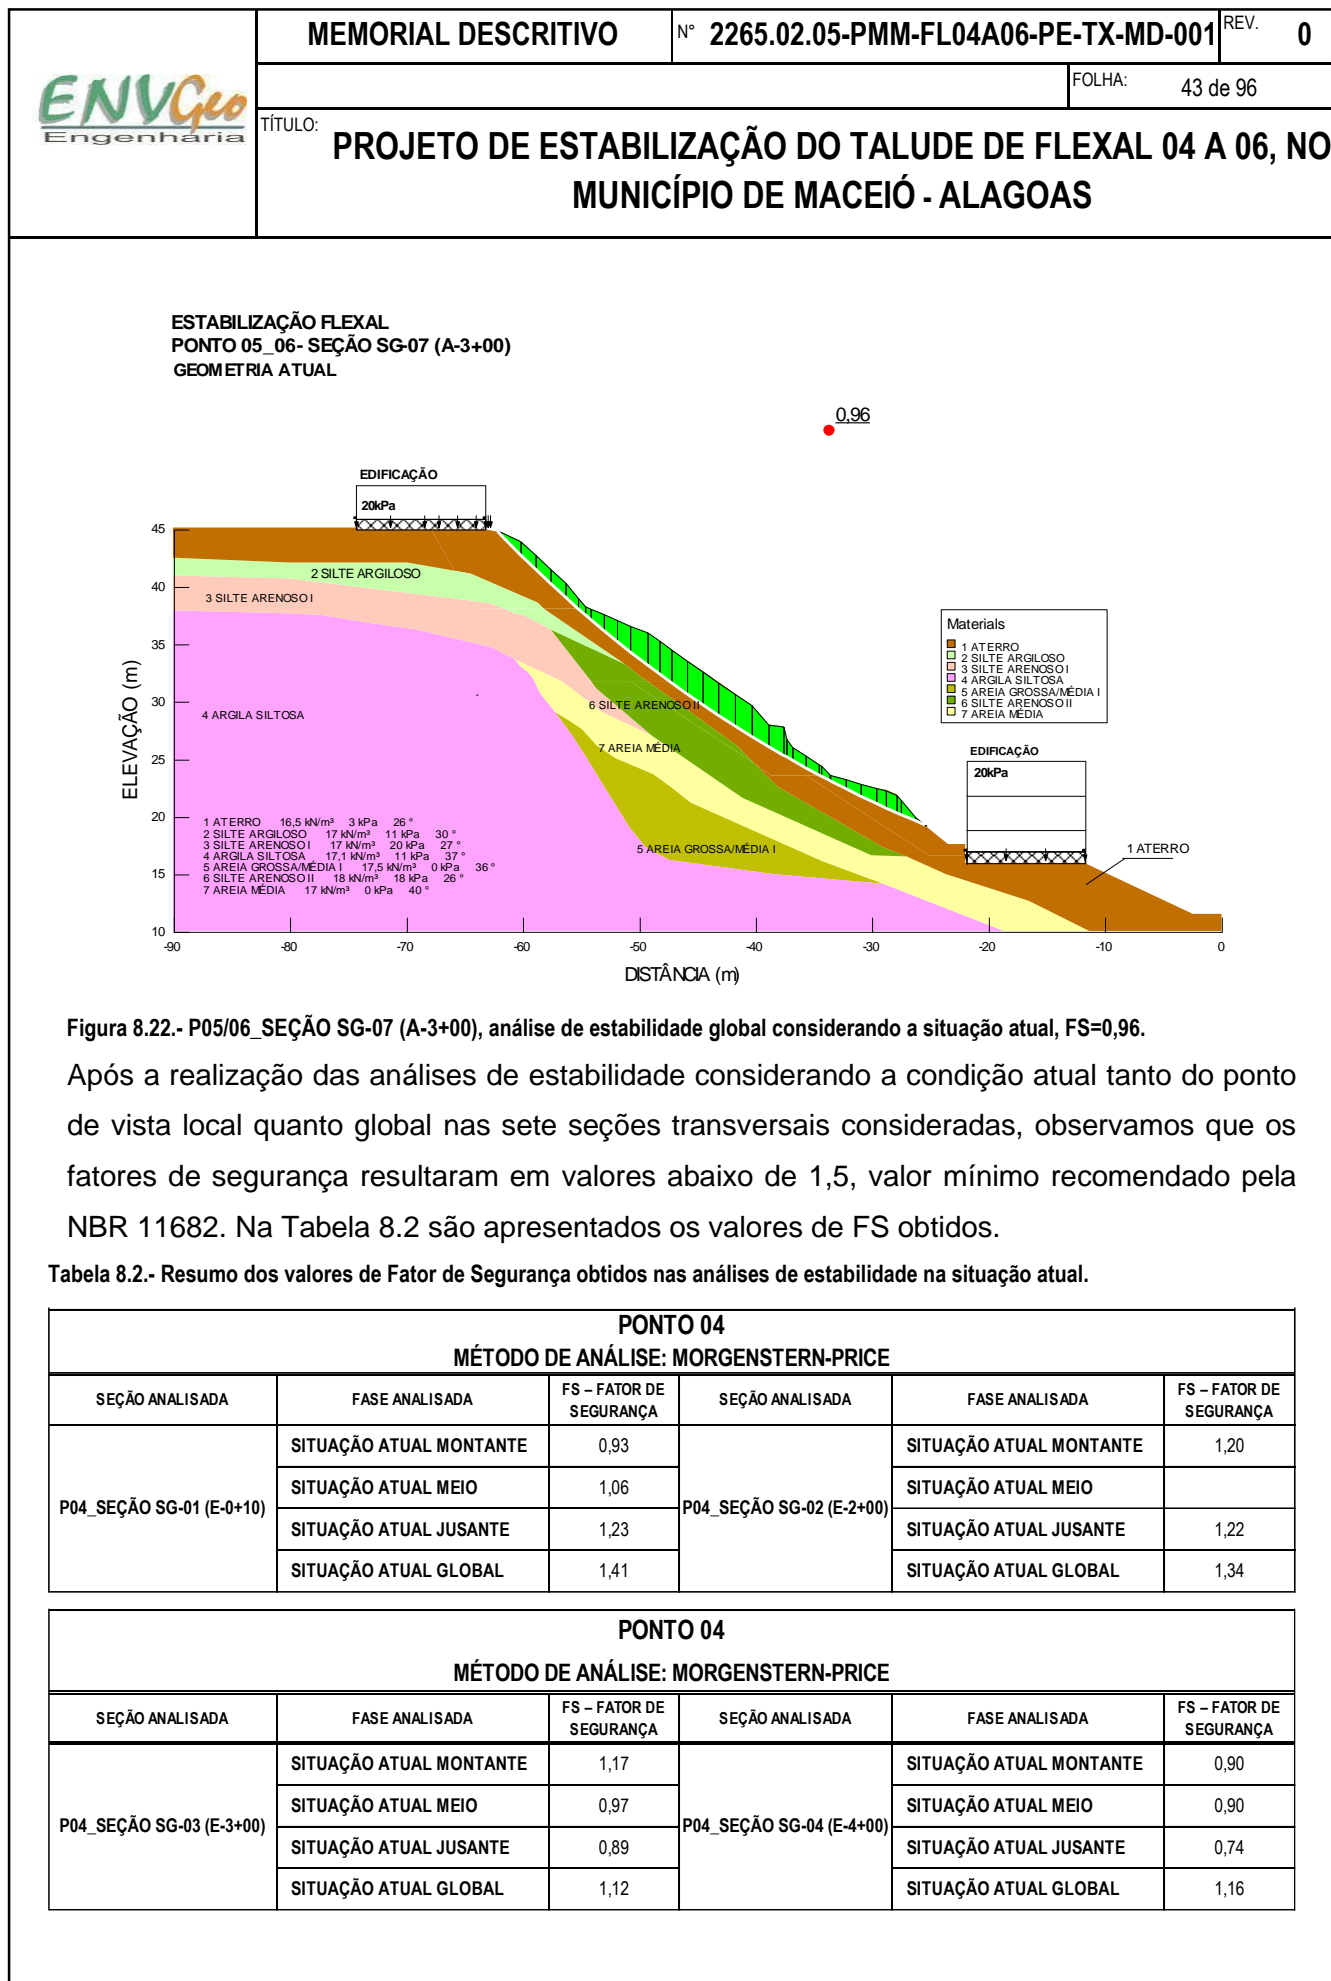
Figura 8.22.- P05/06_ SEÇÃO SG-07 (A-3+00), análise de estabilidade global considerando a situação atual, FS=0,96.
