# RELATÓRIO SONDAGEM

OS- 070/2022

OBRA: **CONTENÇÃO DE ENCOSTA**LOCAL: **VALE DO REGINALDO I - MACEIÓ / AL**A/C.: ENG.º: **GUSTAVO**

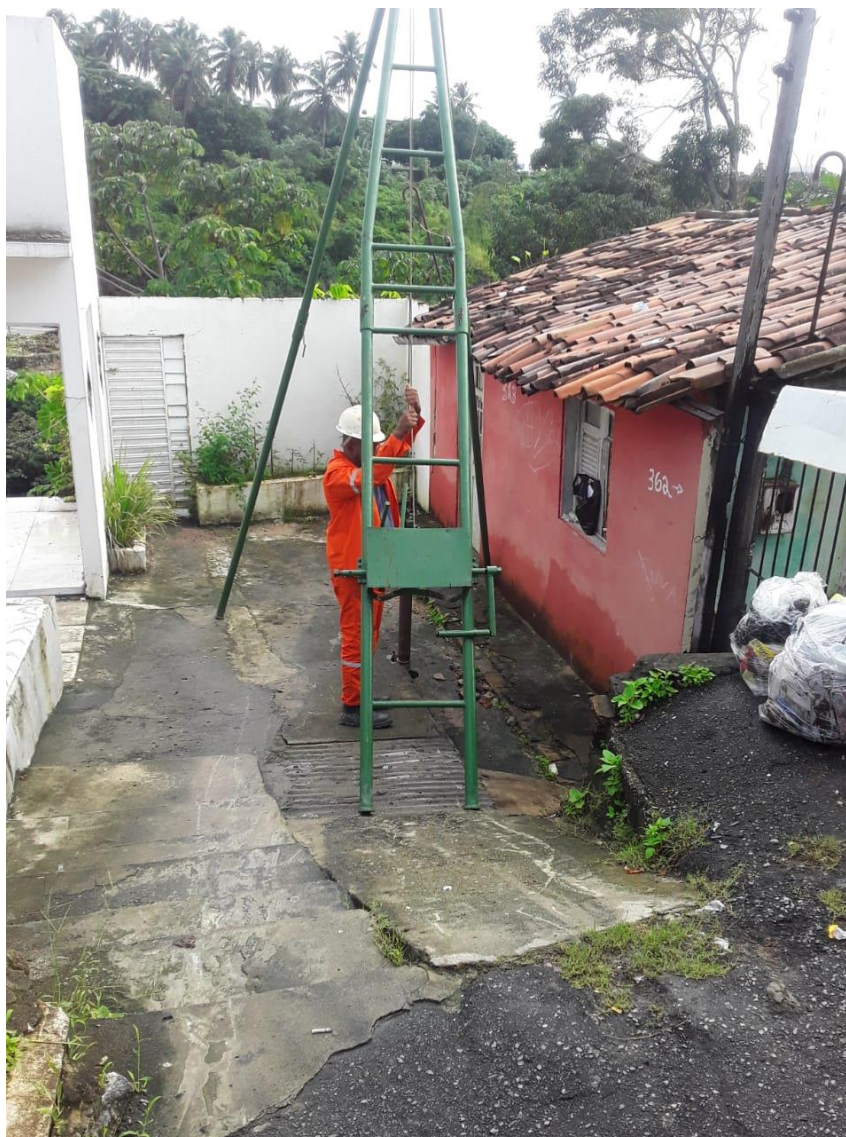
**SP - 01**

## 5. FOTOS DOS FUROS

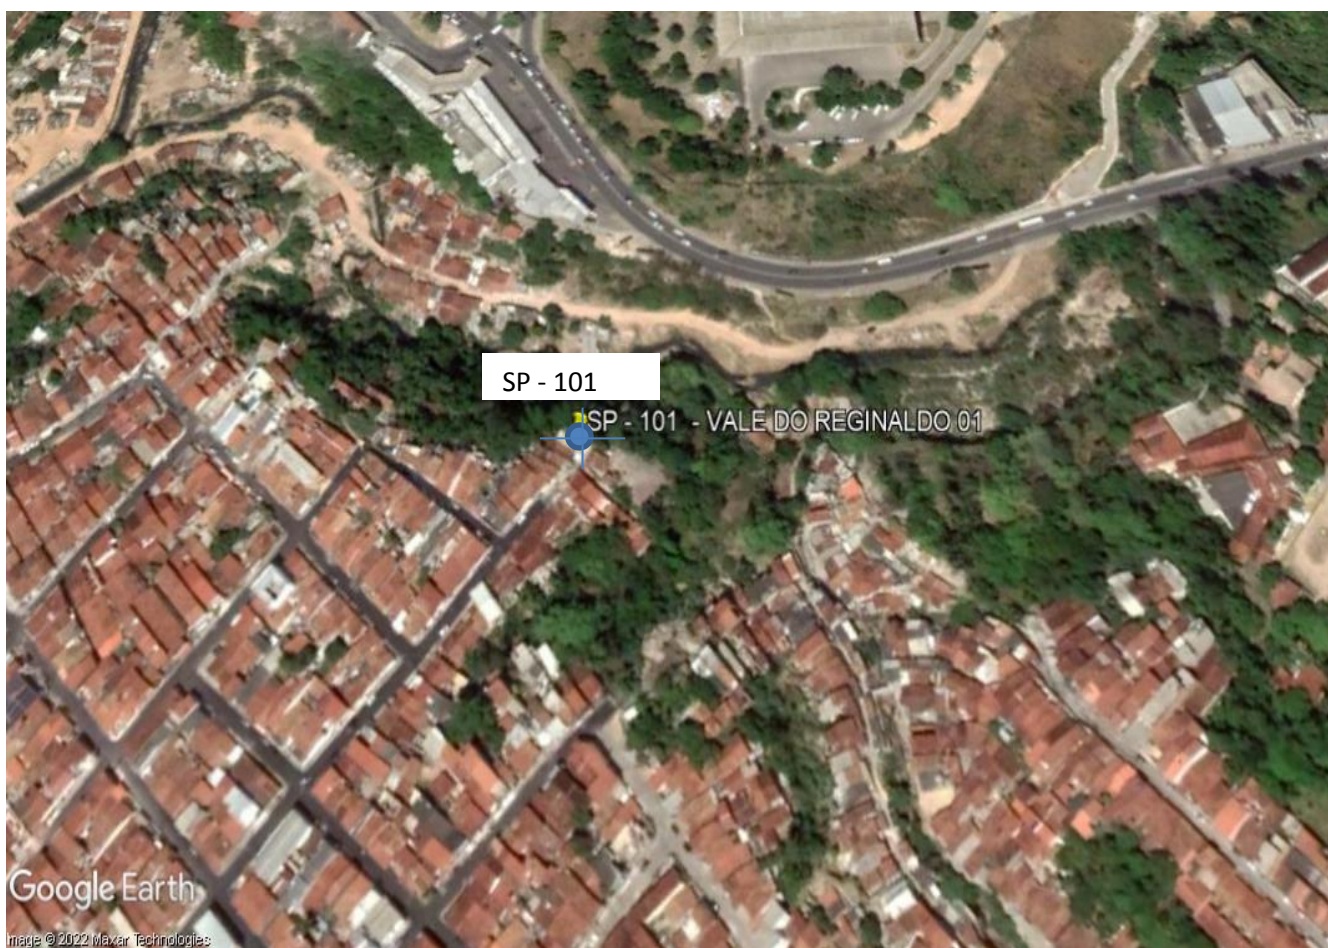
CROQUI DE LOCALIZAÇÃO DOS FUROS DE SONDAGEM		OS- 070/2022

Estamos apresentando em anexo, um croqui de sondagem fornecido pelo contratante, contendo a localização dos furos. O número de furos foi de responsabilidade da Contratante. A cota da boca do furo não foi fornecida pelo cliente.
