# RELATÓRIO SONDAGEM

OS- 076/2022

OBRA: **CONTENÇÃO DE ENCOSTA**

LOCAL: **VALE DO REGINALDO III - MACEIÓ / AL**

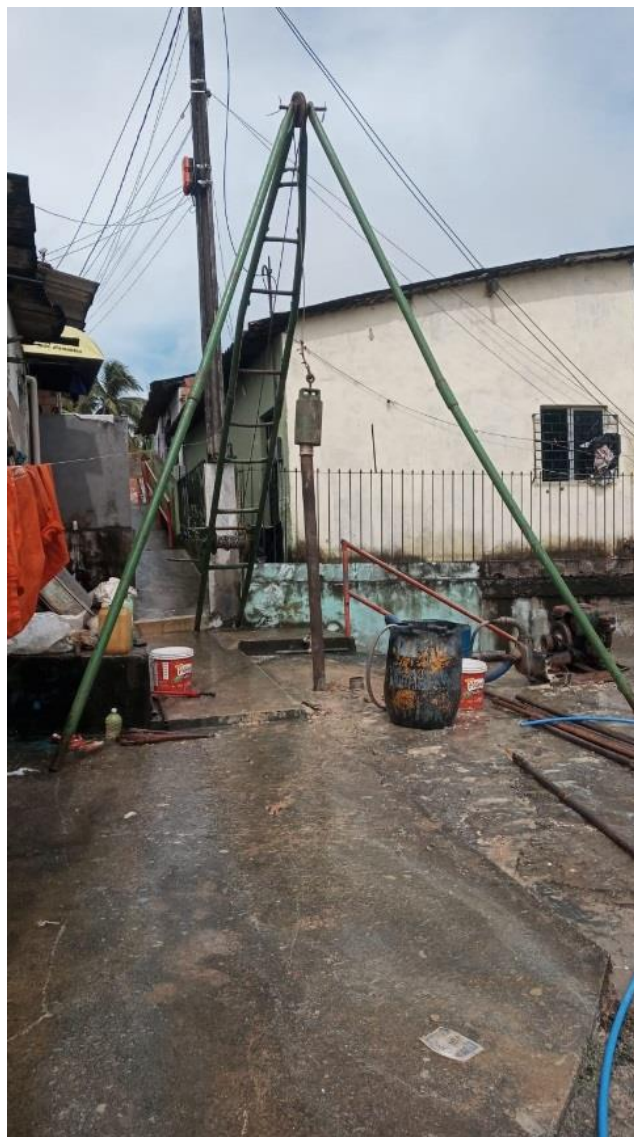
**SP - 102**

## 5. FOTOS DOS FUROS

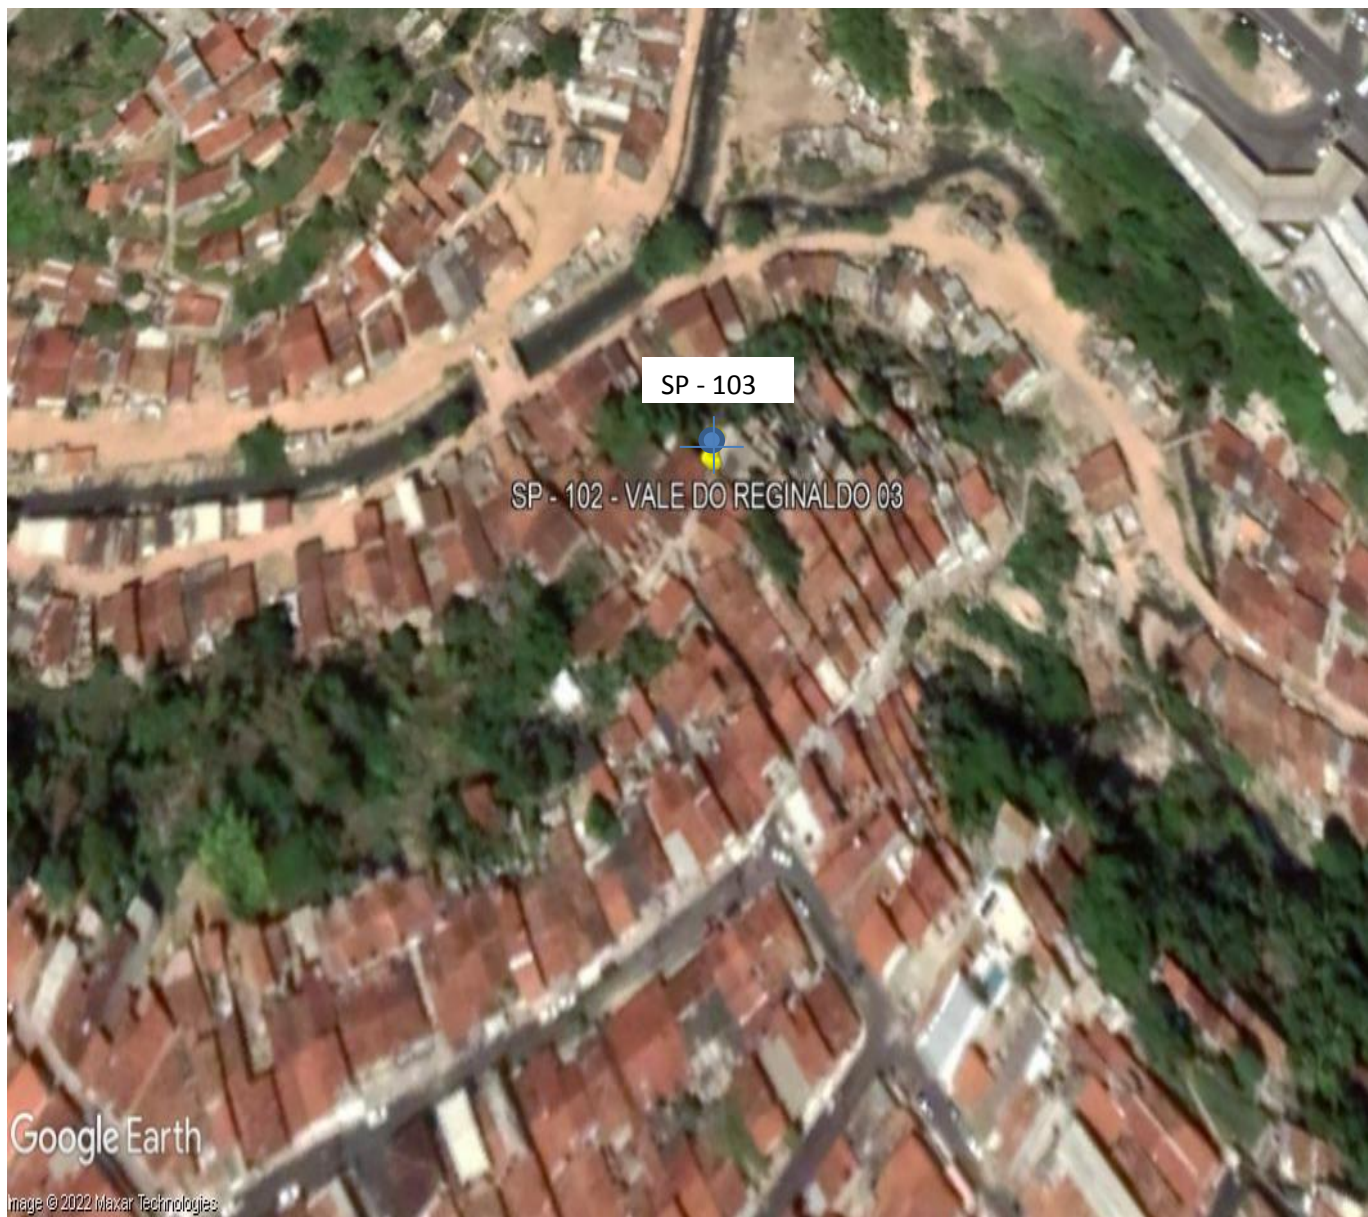
SONDAGEM A PERCUSSÃO
<b>CROQUI DE LOCALIZAÇÃO DOS FUROS DE SONDAGEM</b>	
<b>OS- 076/2022</b>

Estamos apresentando em anexo, um croqui de sondagem fornecido pelo contratante, contendo a localização dos furos. O número de furos foi de responsabilidade da Contratante. A cota da boca do furo não foi fornecida pelo cliente.
