RELATÓRIO SONDAGEM

OS- 097/2022 – REV 01

OBRA: **CONTENÇÃO DE ENCOSTA**

LOCAL: **LADEIRA DE CIMA- MACEIÓ / AL**

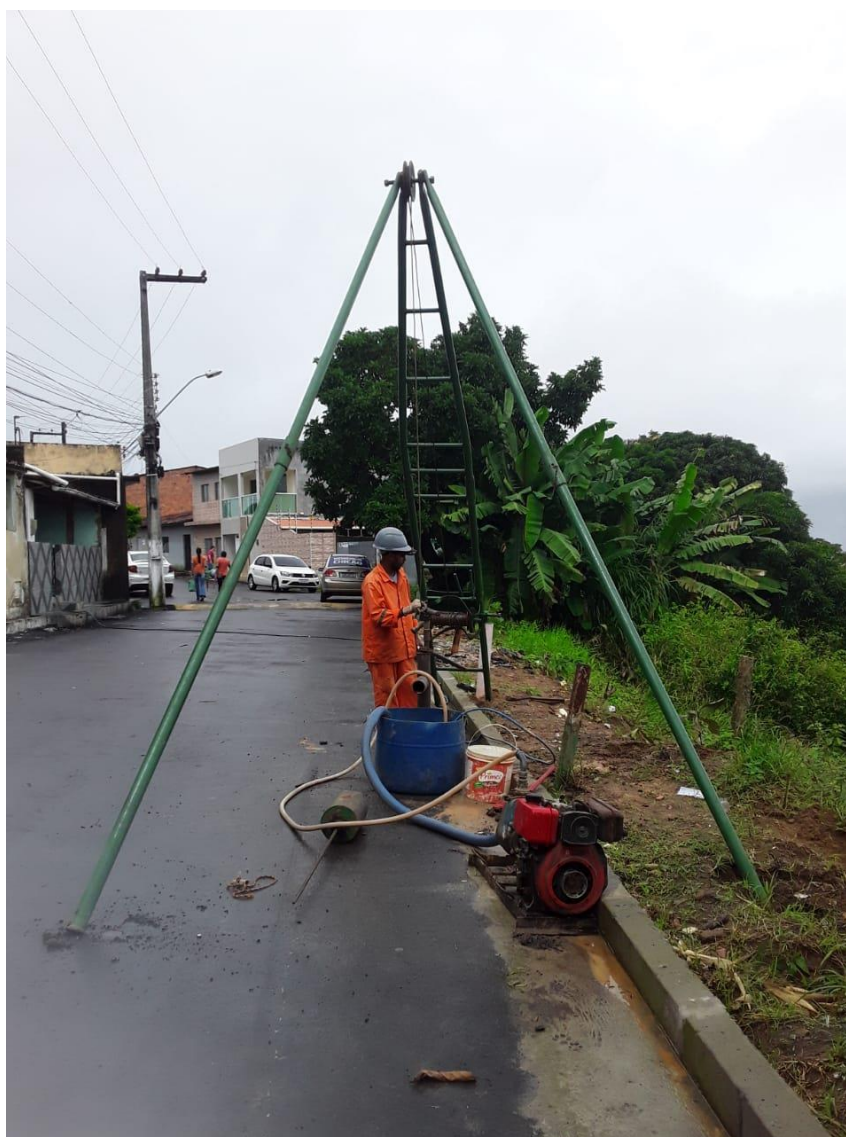
SP - 101

5. FOTOS DOS FUROS

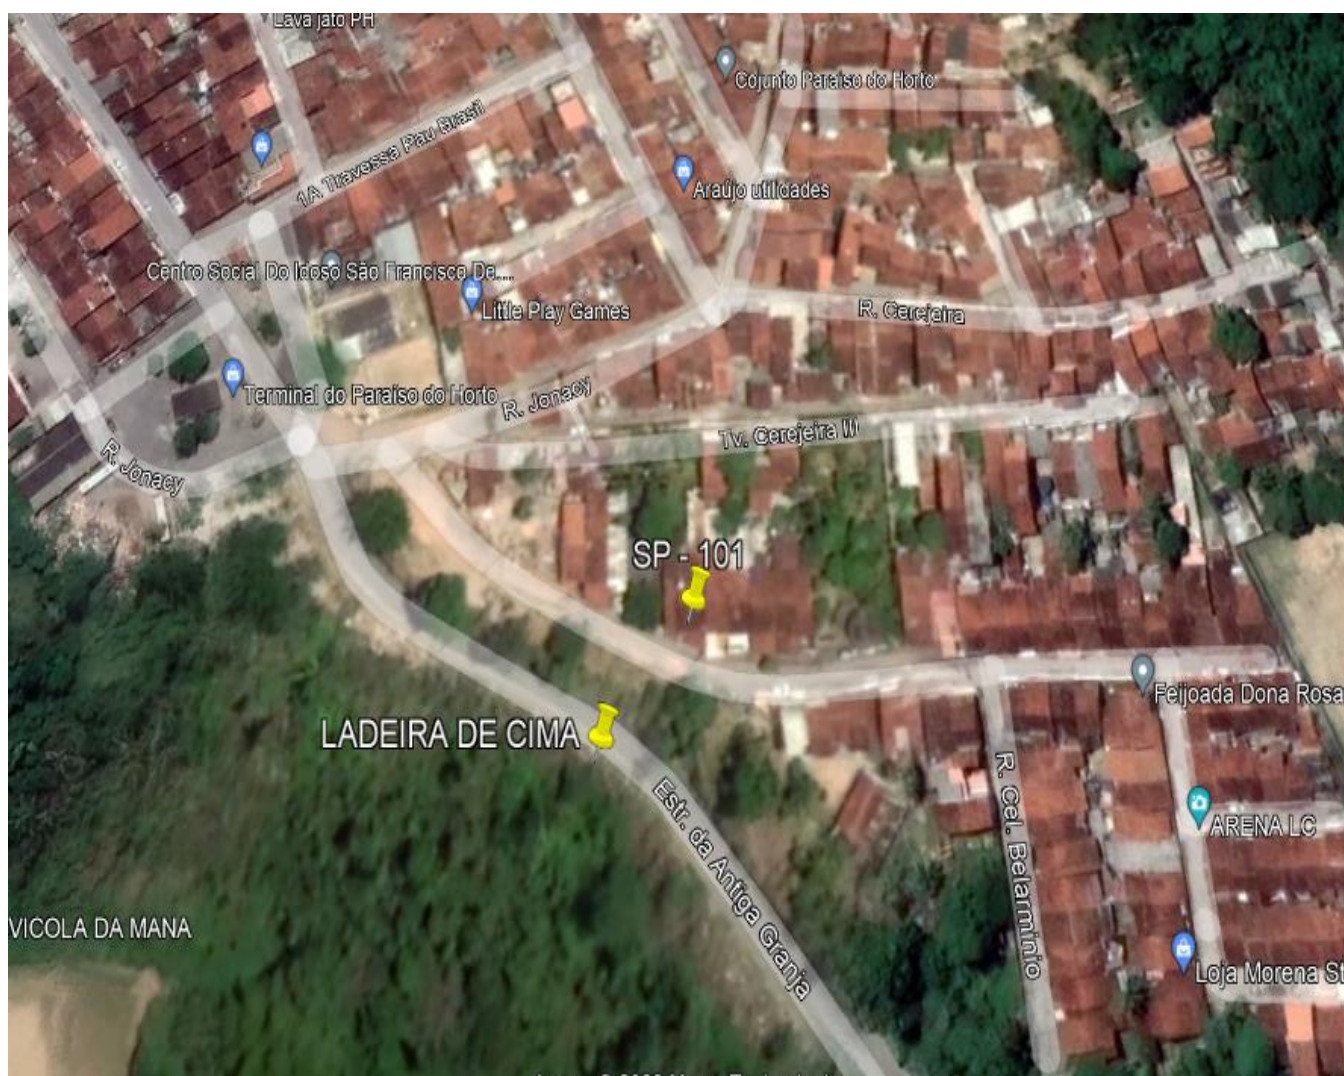
CROQUI DE LOCALIZAÇÃO DOS FUROS DE SONDAGEM

Estamos apresentando em anexo, um croqui de sondagem fornecido pelo contratante, contendo a localização dos furos. O número de furos foi de responsabilidade da Contratante. A cota da boca do furo não foi fornecida pelo cliente. O furo foi locado com GPS de navegação.
