RELATÓRIO SONDAGEM

OS- 098/2022

OBRA: **CONTENÇÃO DE ENCOSTA**

LOCAL: **PRINCESA DIANA - MACEIÓ / AL**

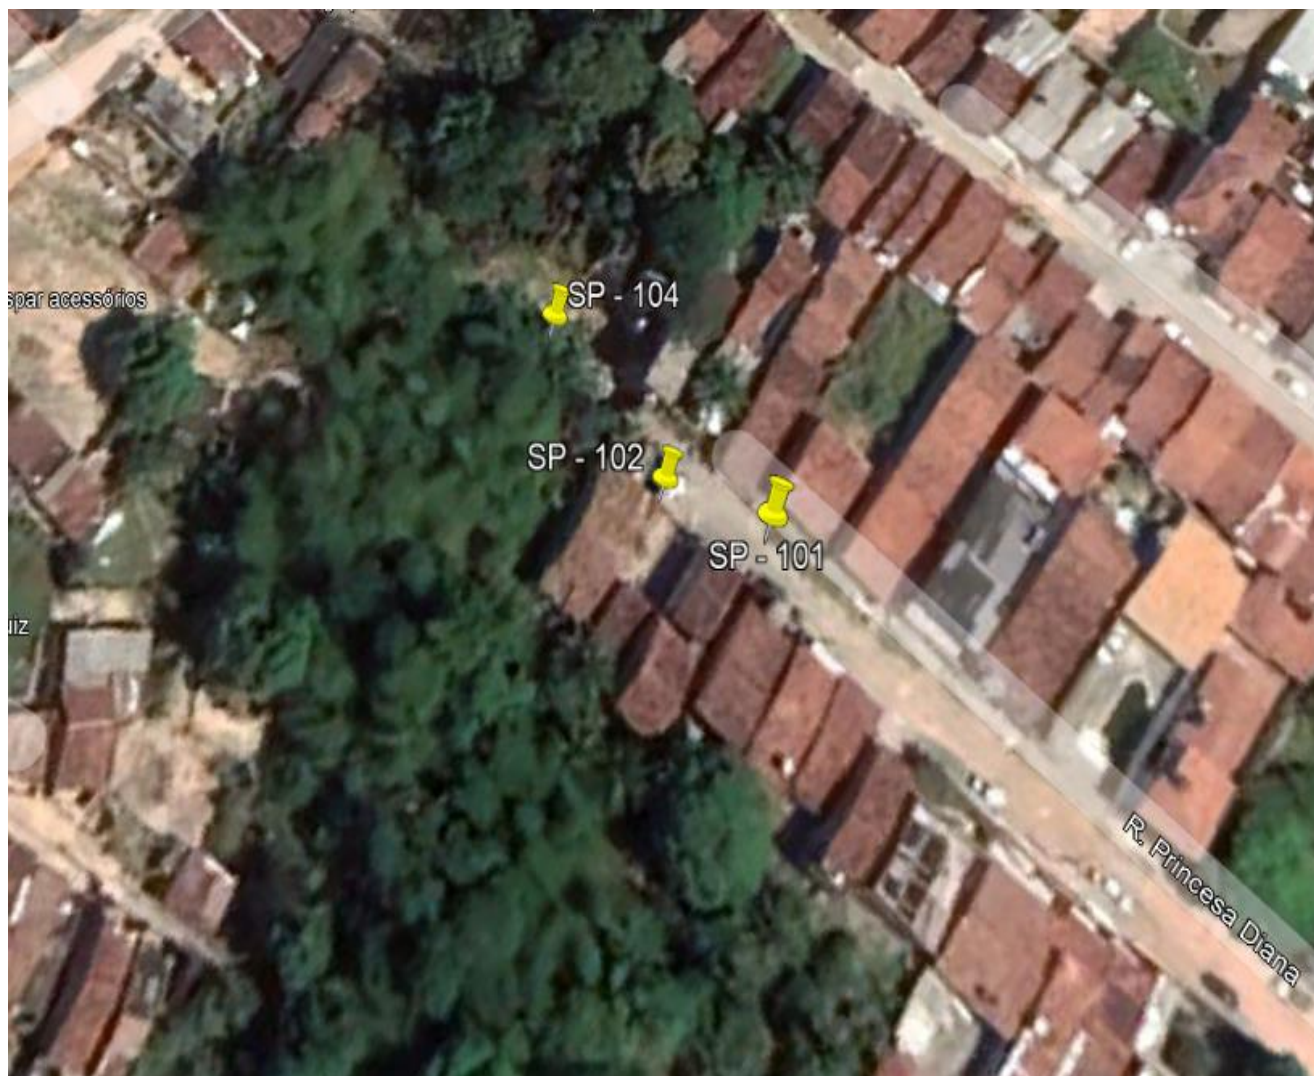
CROQUI DE LOCALIZAÇÃO DOS FUROS DE SONDAGEM		OS- 098/2022

Estamos apresentando em anexo, um croqui de sondagem fornecido pelo contratante, contendo a localização dos furos. O número de furos foi de responsabilidade da Contratante. A cota da boca do furo não foi fornecida pelo cliente. O furo foi locado com GPS de navegação, conforme orientação do contratante.
