LAUDO DE AVALIAÇÃO DE IMÓVEL PRÉDIO COMERCIAL - EDIFÍCIO PALMARES

INTERESSADO: GP
PROCESSO Nº: 100.67374/2021
**LOCALIDADE: Rua do Comércio, 25, Praça
Palmares**
Bairro Centro
57.022-150

9.0 - IMÓVEL 1

**(Prédio Comercial situado na Praça Doutor Manoel Valente de
Lima, S/N - Maceió - AL)**

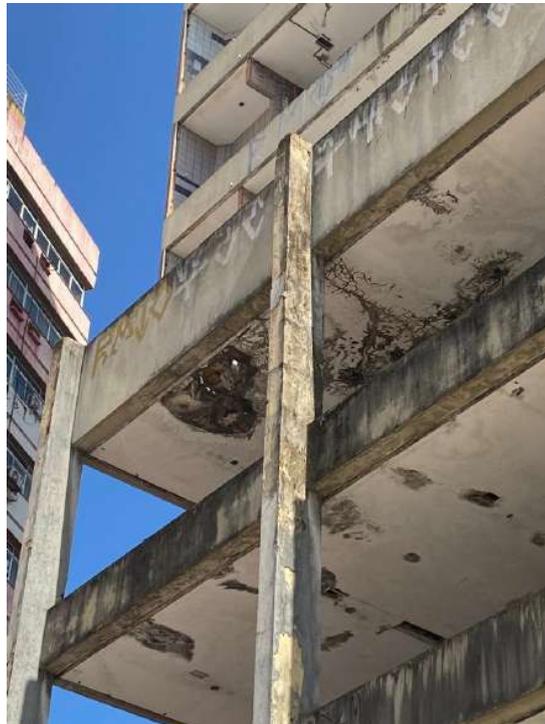
Foto 02 – Pontos de deterioração na laje com armadura a mostra entre outras patologias nos pilares e vigas.

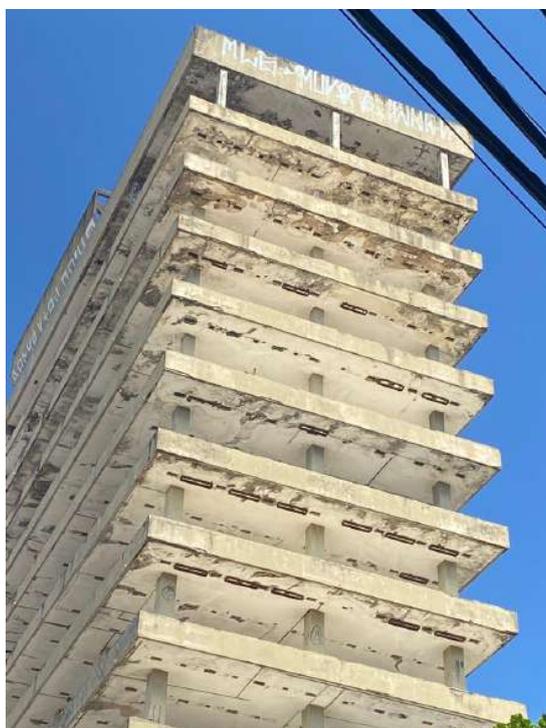
Foto 04 – Diversos pontos de infiltração, armadura a mostra nos pavimentos (lajes, pilares e vigas)

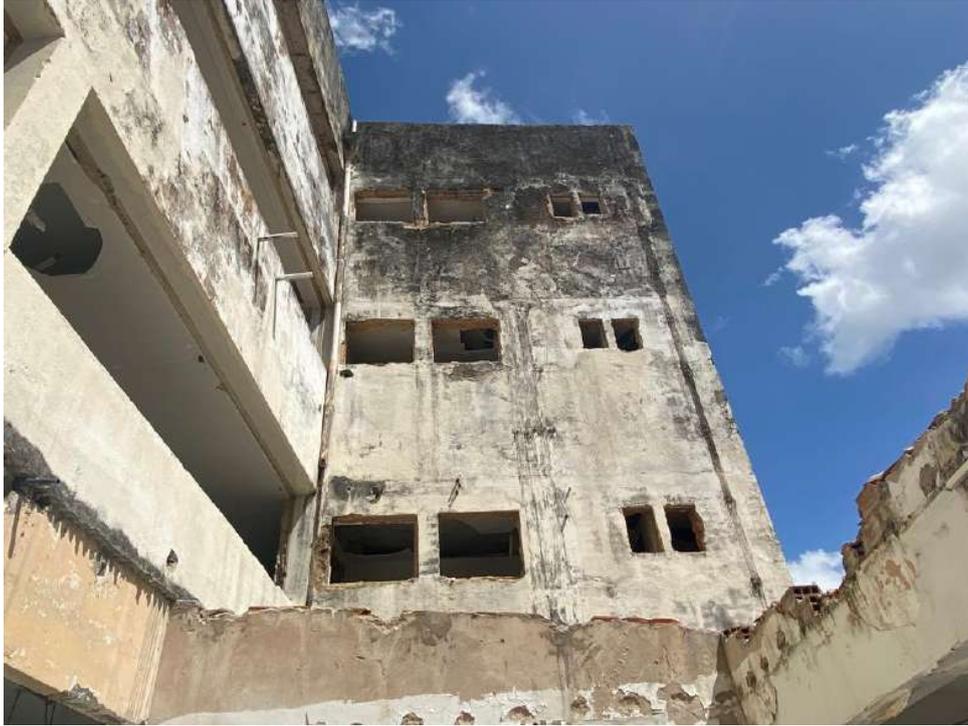
Foto 03 – Danos causados na estrutura, com falta de esquadrias, pintura, dentre outras patologias.

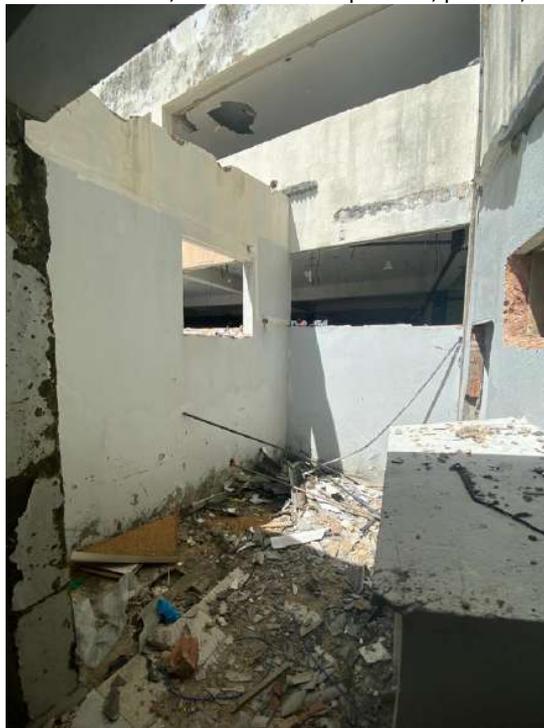
Foto 04 – Danos causados na estrutura, com falta de esquadrias, pintura, cobertura, revestimento, dentre outras patologias.

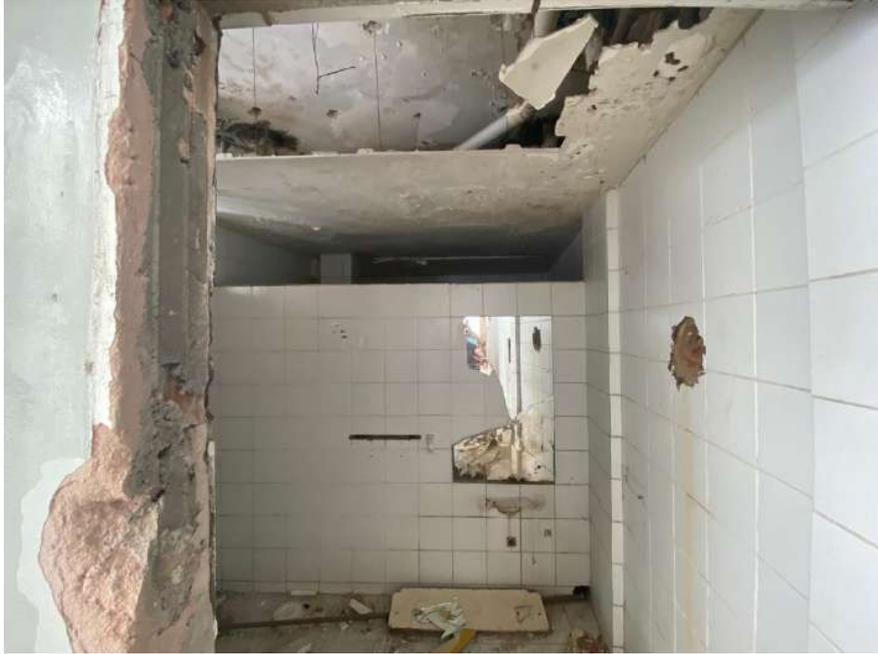
Foto 05 – Danos causados na estrutura, com falta de esquadrias, pintura, coberta, revestimento, dentre outras patologias.

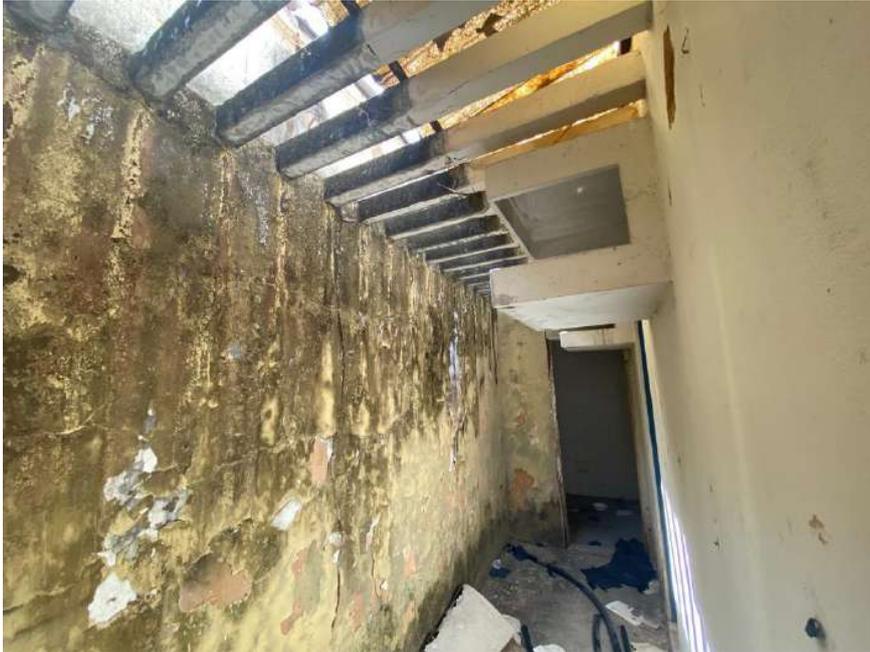
Foto 06 - Danos causados na estrutura, com falta de esquadrias, pintura, coberta, revestimento, dentre outras patologias.

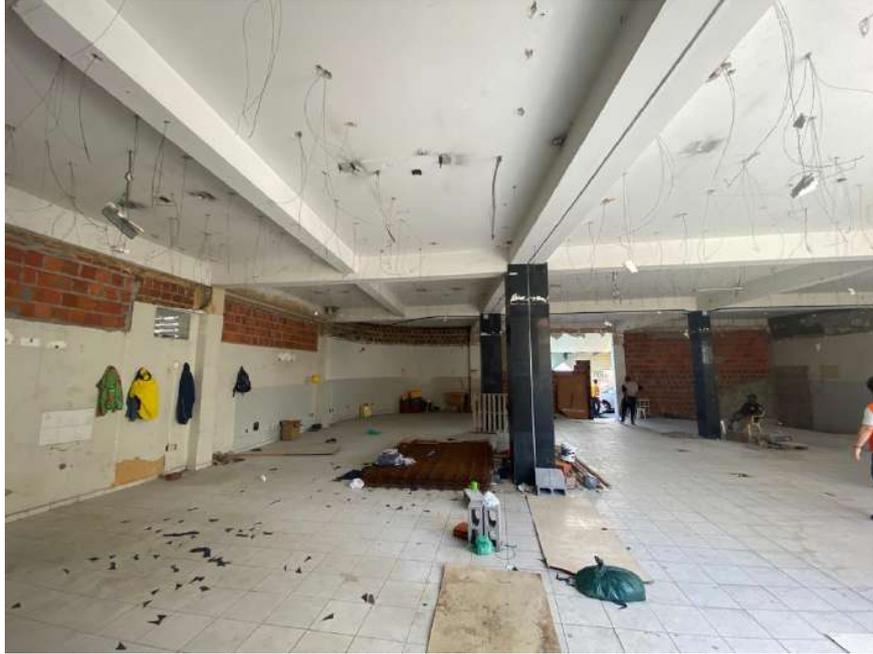
Foto 07 – Danos causados na estrutura, com falta de esquadrias, pintura, coberta, revestimento, dentre outras patologias.

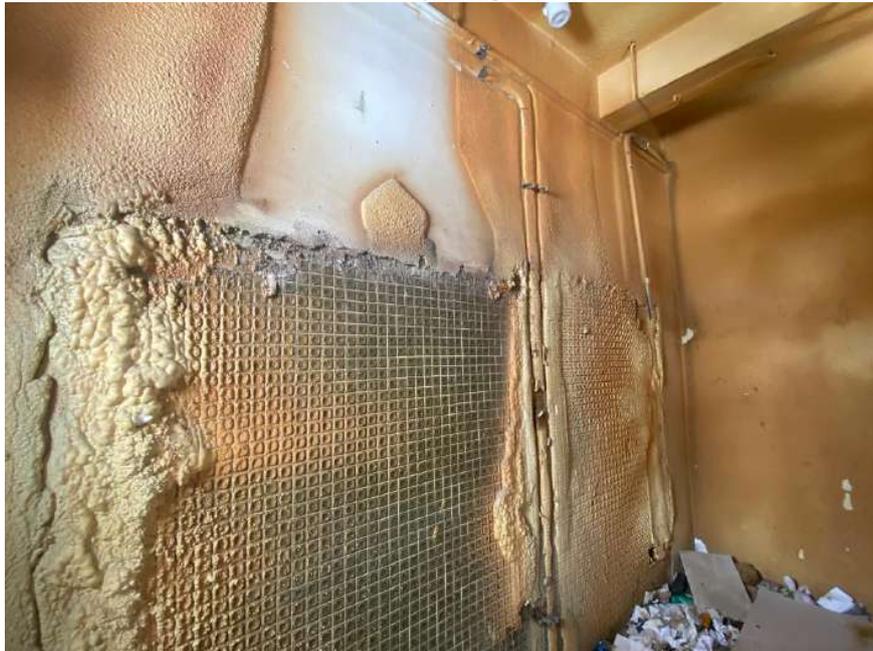
Foto 08 – Espuma utilizada em um ambiente no térreo.

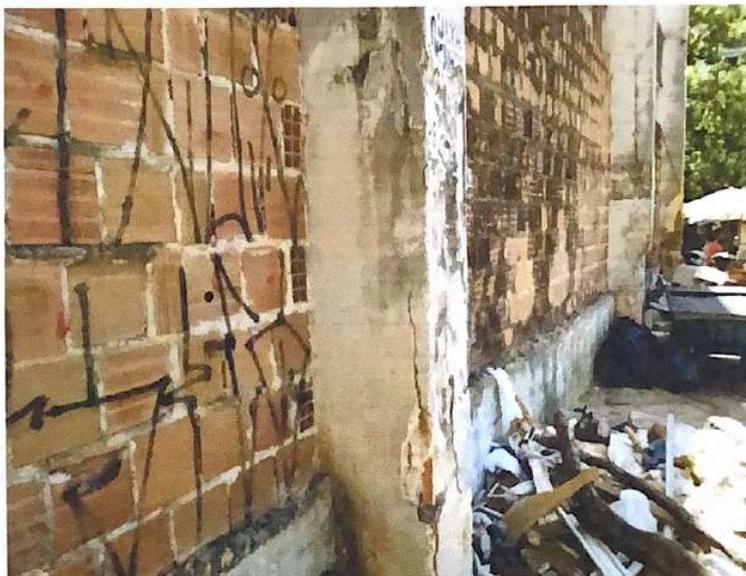
FOTO 02

Vista parcial da fachada principal externa no pavimento térreo, mostrando trinca e rachaduras em pilar de concreto.

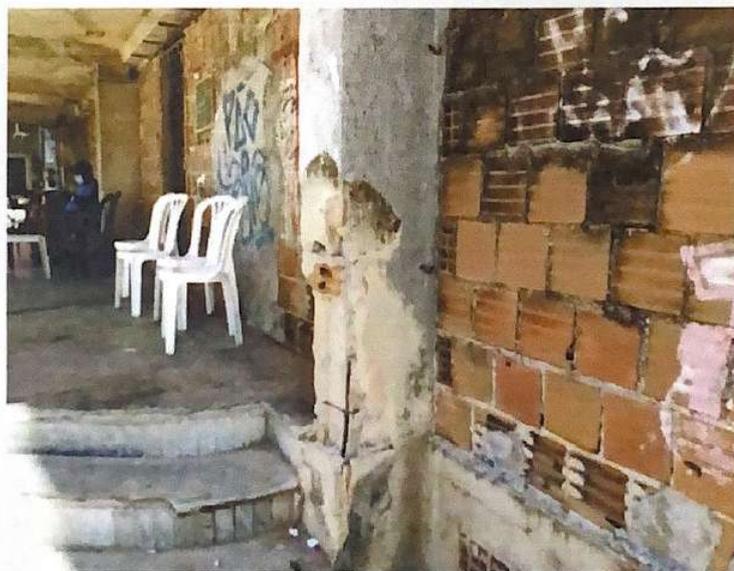
FOTO 03

Vista parcial da fachada principal externa no pavimento térreo, mostrando trinca e rachaduras em pilar, corrosão e exposição da armadura, além do deslocamento do cobrimento de concreto.

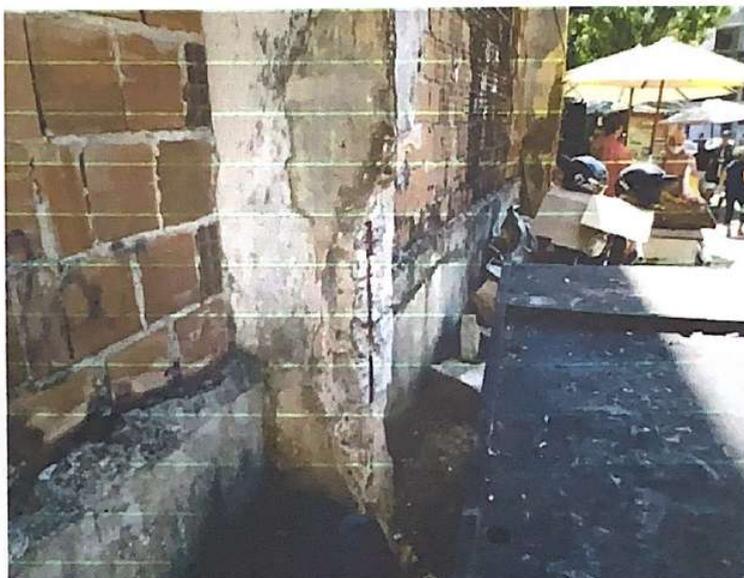
FOTO 04

Vista parcial da fachada principal externa no pavimento térreo, mostrando corrosão e exposição da armadura do pilar, além do deslocamento do cobrimento de concreto.

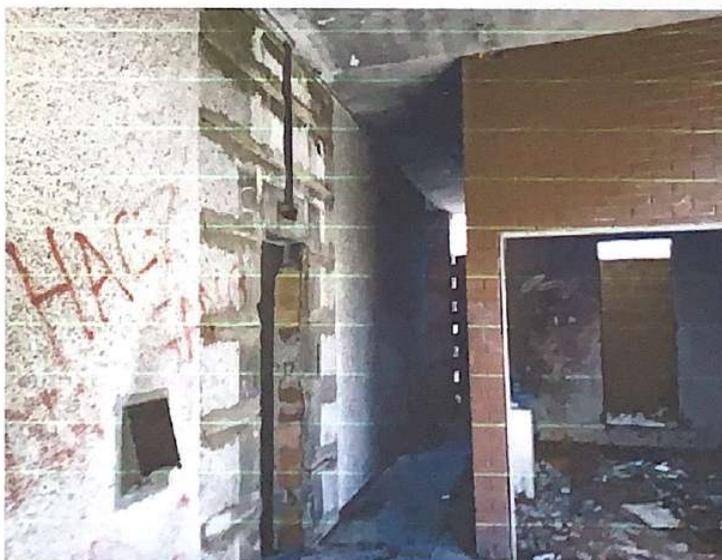
FOTO 05

Vista parcial de estrutura interna no pavimento térreo, mostrando depredação de alguns acabamentos e ausência de esquadrias.

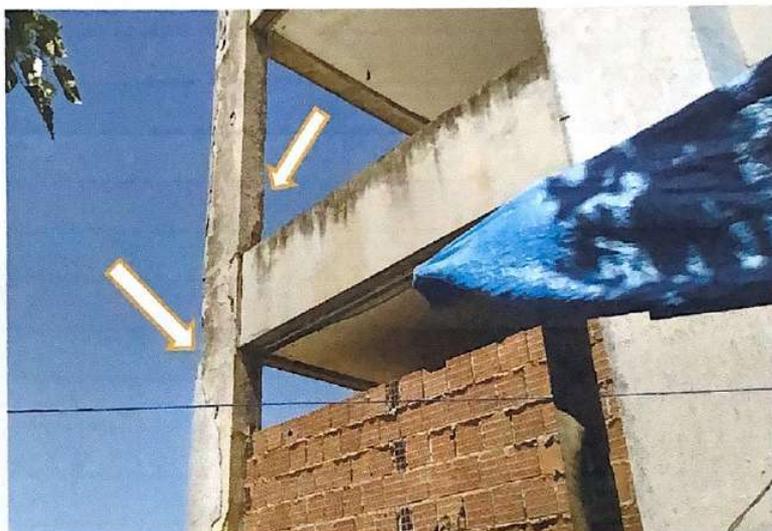
FOTO 06

Vista parcial de estrutura do prédio, mostrando corrosão na estrutura, além do deslocamento do cobrimento de concreto.

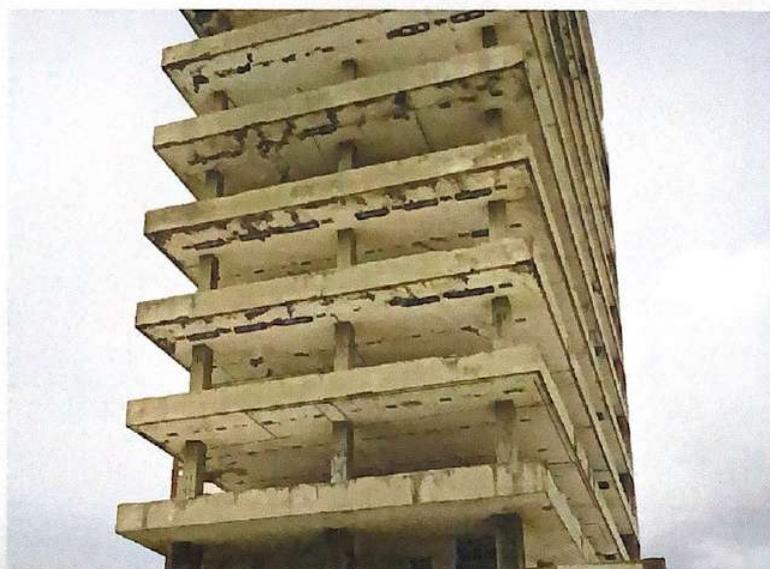
FOTO 07

Vista parcial de estrutura do prédio, mostrando manchas nas lajes dos pavimentos, provocadas por infiltração de águas pluviais.

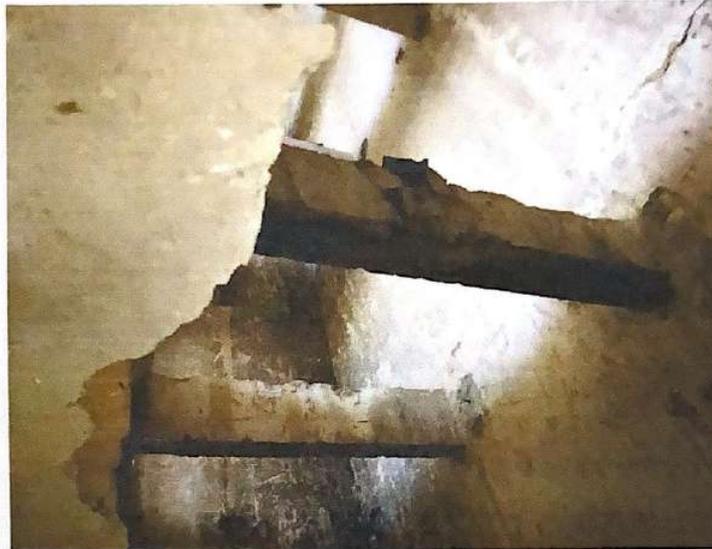
FOTO 08

9.2.2 Foram constatados problemas de infiltração de águas pluviais em parte externas e internas da edificação, causando danos no revestimento das mesmas, bem como vários pontos de exposição da armadura nas peças estruturais do subsolo, e nas vigas do fosso dos elevadores.

Exposição da armadura nas vigas do fosso dos elevadores.

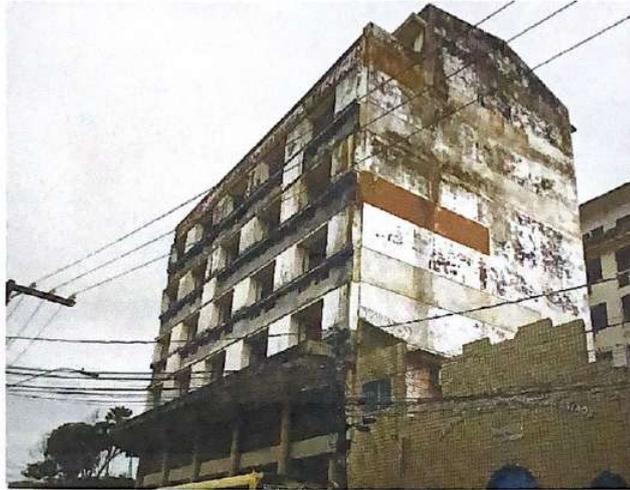
FOTO 11

Vista parcial de estrutura do prédio, mostrando manchas no revestimento das alvenarias, provocadas por infiltração de águas pluviais.

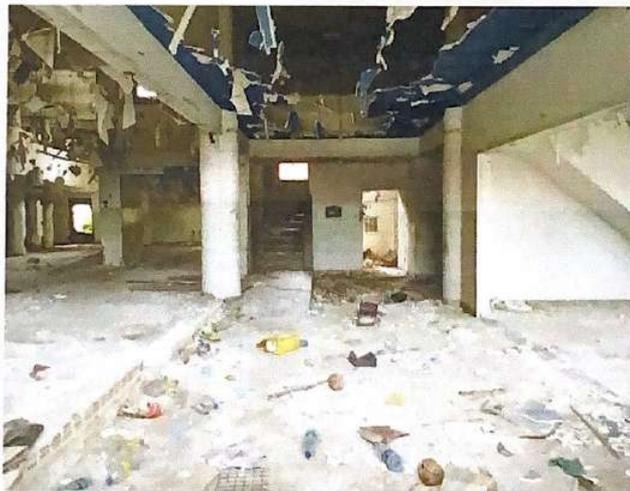
FOTO 12

Vista de cômodo interno do prédio, mostrando total destruição do forro de gesso.

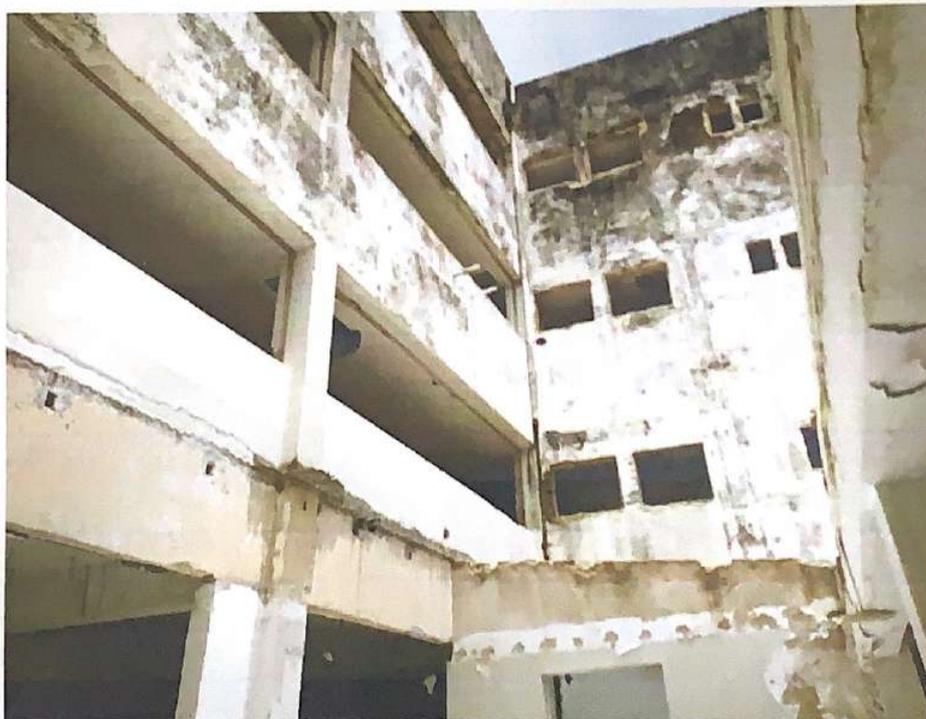
FOTO 25

Vista parcial de estrutura do prédio, mostrando falta de esquadrias e manchas no revestimento das alvenarias, provocadas por infiltração de águas pluviais

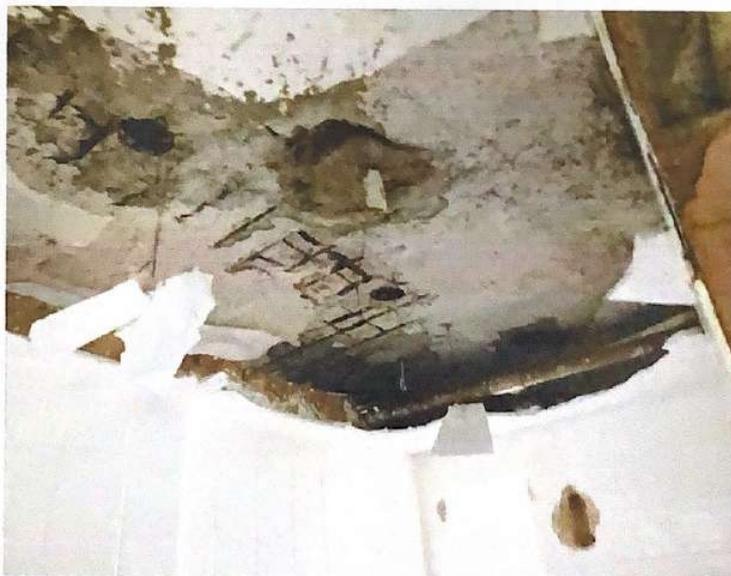
FOTO 35

Vista interna do prédio, forro de gesso danificado. Armadura da laje de teto exposta e com sinais de corrosão.
