• SONDAGEM
LOTE 01

Estudos Sondagens Geotécnicas
(SPT) .

Benedito Bentes - Maceió,AL

• SONDAGEM
LOTE 02

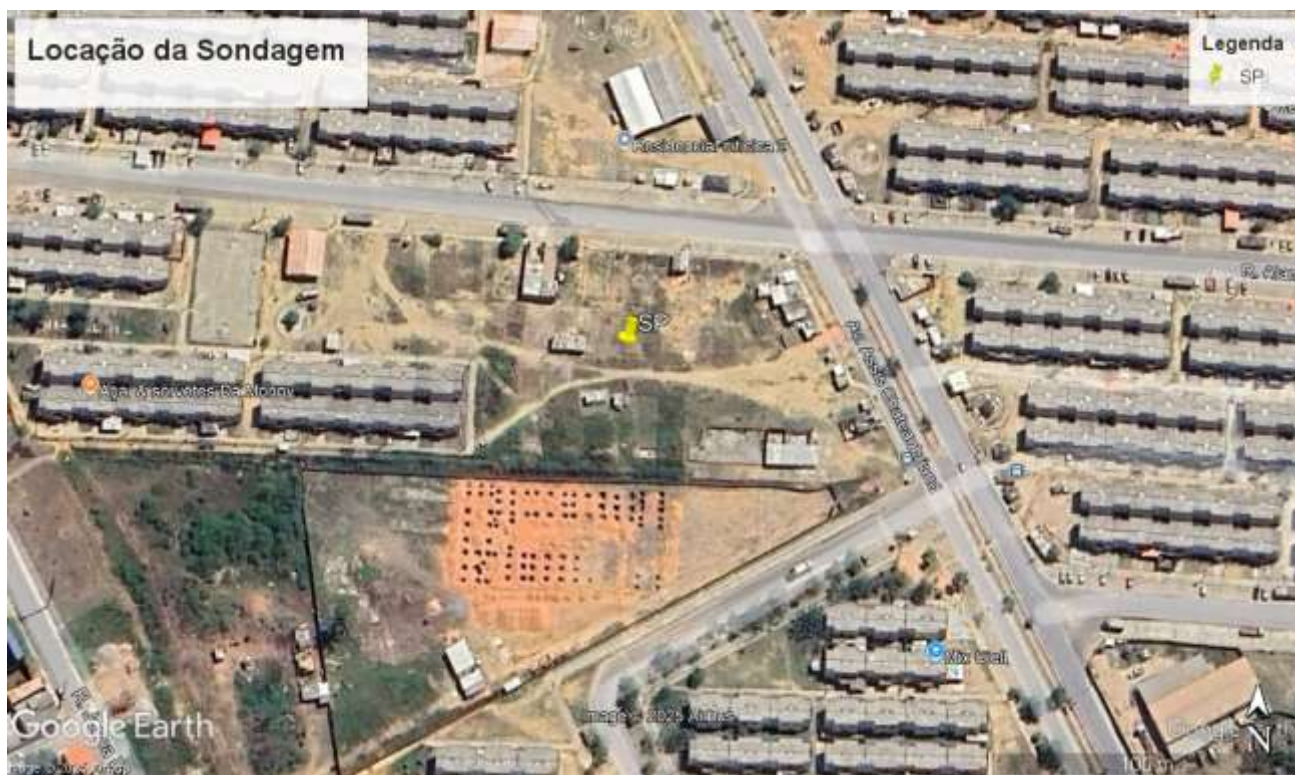
Locação da Sondagem.

A locação e levantamento topográfico são de responsabilidade do cliente. Quando na inexistência desse levantamento e mediante a demarcação de terreno e distribuição dos pontos de sondagem, realiza-se o nivelamento altimétrico, adotando-se uma certa Referência de Nível (meio fio de ruas), que é indicada no croqui da área, bem como as coordenadas de um ponto em UTM obtidas por GPS, para localização do terreno.
