MEMORIAL DESCRITIVO		Nº		2265.02.05-PMM-FL04A06-PE-TX-MD-001					
	CLIENTE:	PREFEITURA MUNICIPAL DE MACEIÓ					FOLHA Nº	1 de 96		
	TÍTULO	PROJETO DE ESTABILIZAÇÃO DO TALUDE DE FLEXAL 04 A 06, NO MUNICÍPIO DE MACEIÓ - ALAGOAS								
	PROPOSTA NO	74549.01-PP-PMM-FLE-001-R00								
	NO ENVGEO	2265.02.05-PMM-FL04A06-PE-TX-MD-001_R=00.DOC								
	APLICATIVO/VER.ÃO – MS WORD 97		RESP. TEC.:		HÉLIO MACHADO BAPTISTA CREA – 29805/D-BA					
ARQ.ELETR.:2265.02.05-PMM-FL04A06-PE-TX-MD-001_R=00.DOC										
ÍNDICE DE REVISÕES										
REV.	DESCRIÇÃO E/OU FOLHAS ATINGIDAS									
0	EMISSÃO ORIGINAL.									
	REV. 0	REV. A	REV. B	REV. C	REV. D	REV. E	REV. F	REV. G	VER. H	
DATA	22.11.2023									
PROJETO	ENVGEO									
EXECUÇÃO	CCD									
VERIFICAÇÃO	HMB									
APROVAÇÃO	HMB

A ENVGeo Engenharia Ltda. apresenta nesse memorial descritivo do Projeto Executivo de Engenharia das obras de estabilização e contenção dos pontos de risco, Ponto-04, Ponto-05 e Ponto-06, na encosta Flexal localizado no bairro de Chã de Bebedouro, município de Maceió, estado de Alagoas.

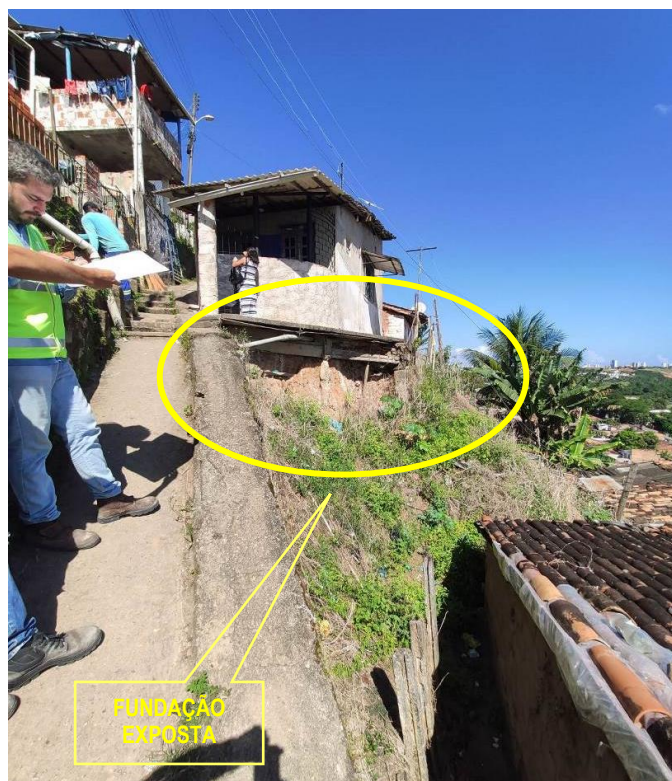
Figura 5.3.-Vista de um trecho da encosta, observa-se a exposição da fundação da edificação implantada na crista do talude.

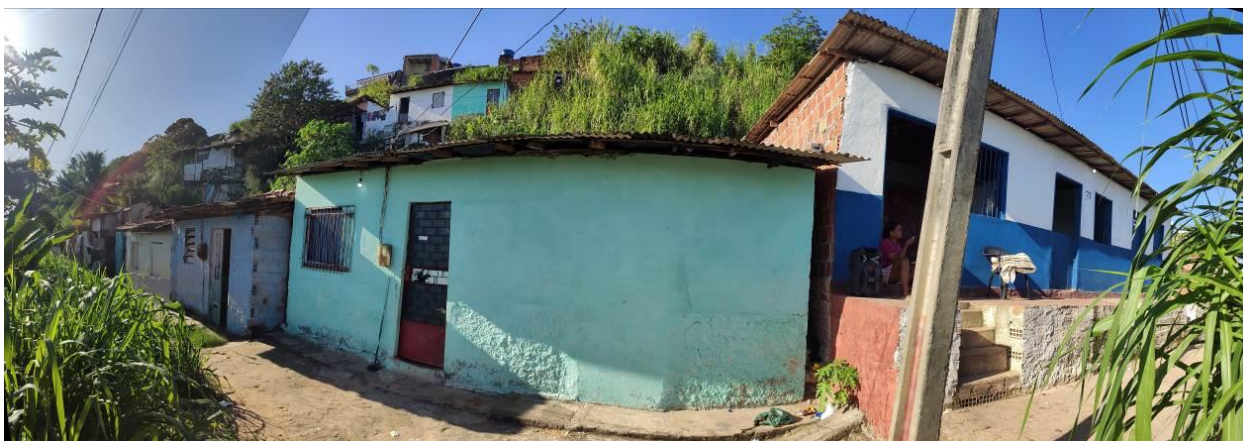
Figura 5.6.-Vista da parte superior da encosta, observa-se a ocupação desordenada com edificações implantadas na linha de crista.

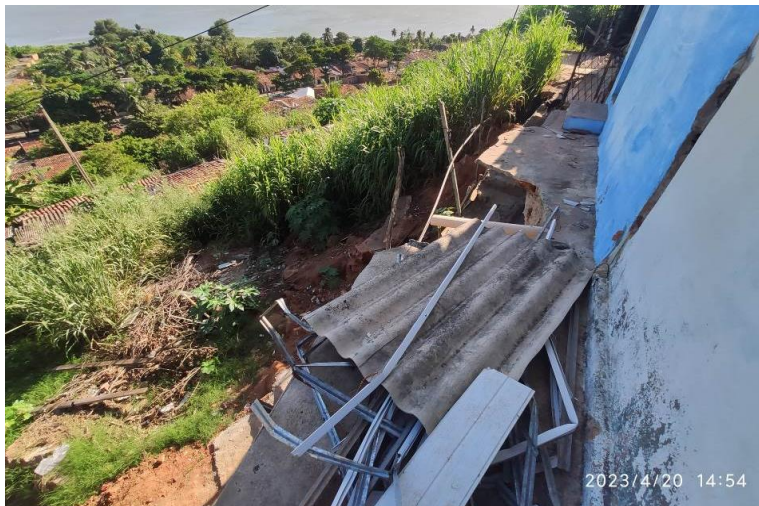
Figura 5.9.-Vista superior da foto anterior, nota-se a via de acesso dos moradores danificada devido ao escorregamento que ocorreu no local.

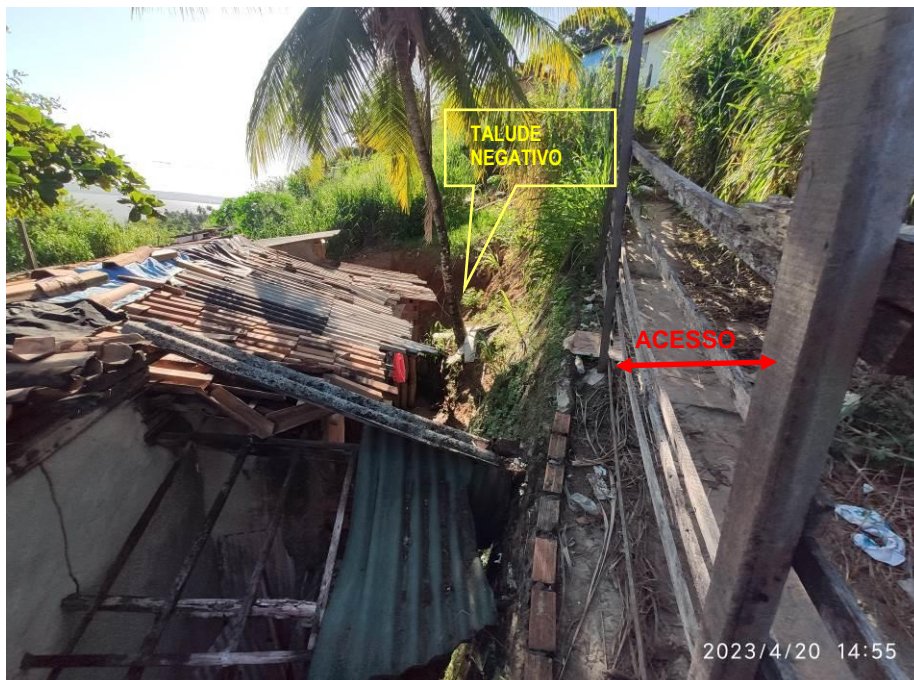
Figura 5.11.-Vista dos fundos das edificações localizadas na porção média da encosta, observar que os muros dos quintais fazem o papel de contenção.

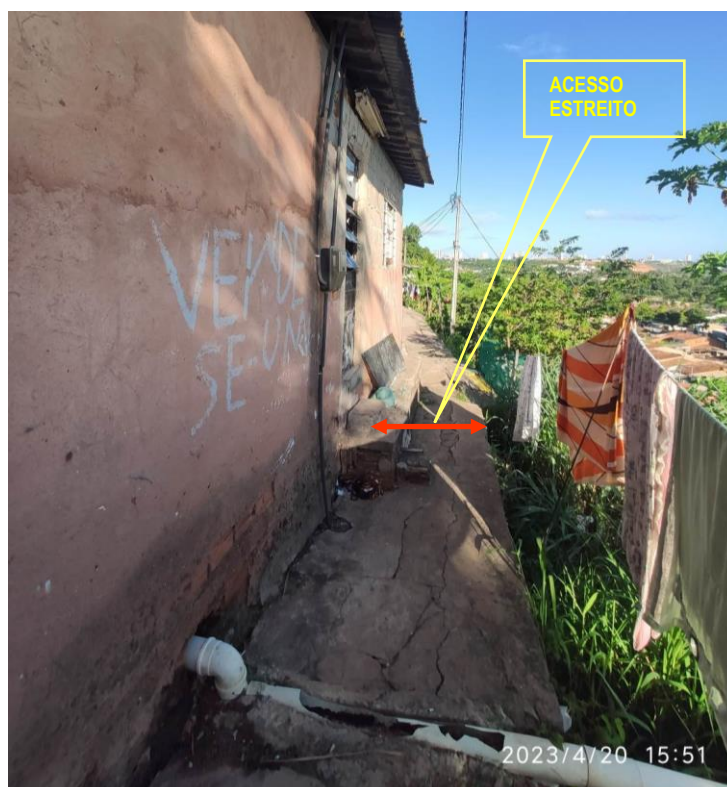
Figura 5.12.-Porção superior do talude, observar o péssimo estado de conservação do acesso de pedestres que em diversos trechos tem a sua largura diminuída, colocando em risco a integridade dos pedestres.

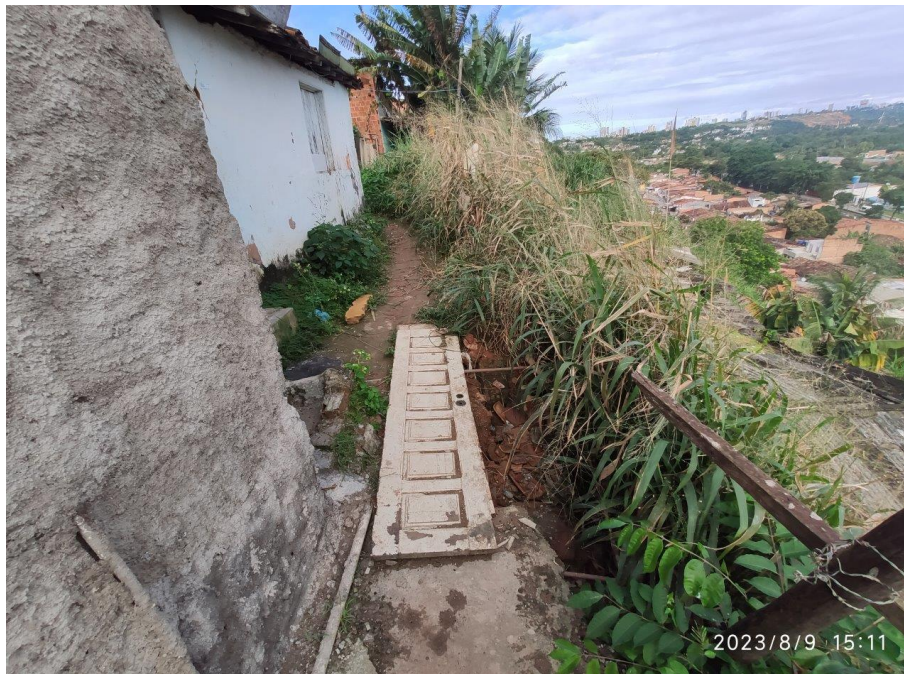
Figura 5.13.- Trecho de acesso interrompido pela ocorrência de escorregamentos (ponto de risco 04), travessia improvisada para permitir a passagem dos pedestres.

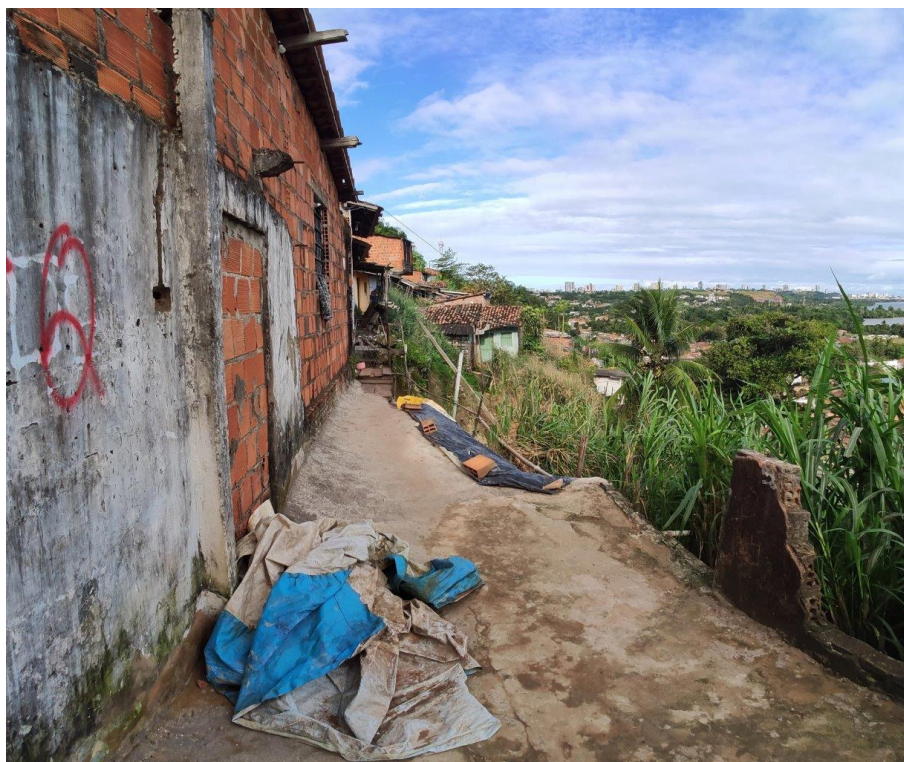
Figura 5.14.- Outro trecho de acesso interrompido pela ocorrência de escorregamentos, toda a região de crista da encosta é constituída por material lançado sem qualquer tratamento que aumente a sua resistência.

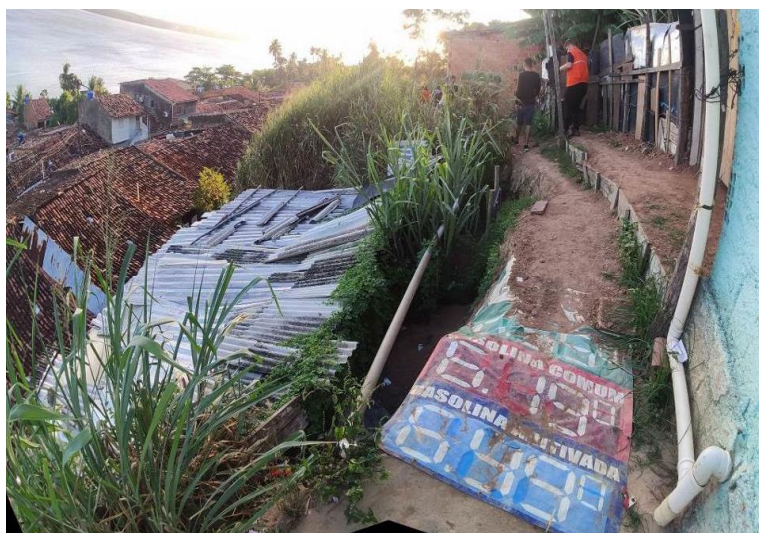
Figura 5.17.-Trecho de um acesso localizado na crista do talude, prejudicado pela ocorrência de escorregamentos, verifica-se a existência de grande número de tubulações que atravessam a encosta.

Figura 5.19.-Detalhe da Figura 5.17, pode ser observada uma tubulação percorrendo paralelamente a face do talude além, verifica-se também a diminuição da largura do acesso devido a escorregamentos ocorridos.

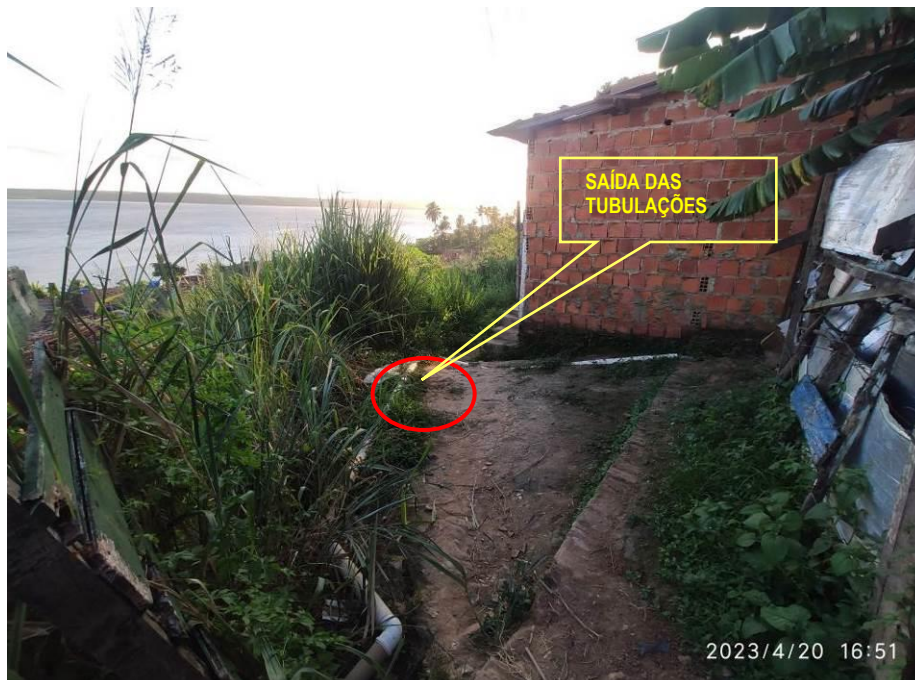
Figura 5.18.-Vista de outro acesso, observar o entroncamento de tubulações que despejam seus deflúvios desordenados e concentrados na face do talude.

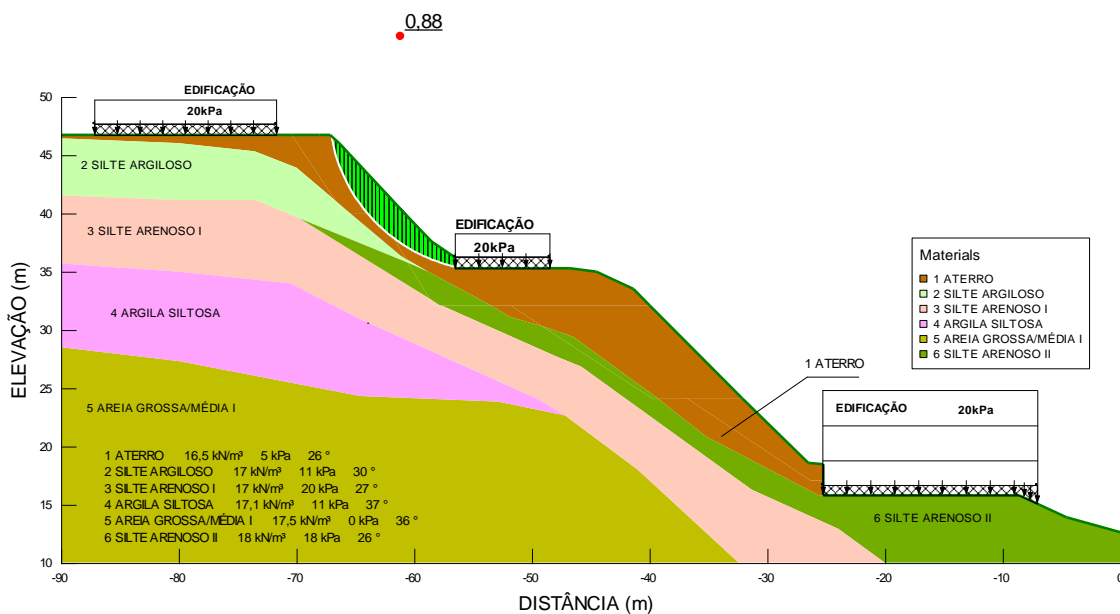
**ESTABILIZAÇÃO FLEXAL
PONTO 05/06 - SEÇÃO SG-05 (A-0+05)
GEOMETRIA ATUAL MONTANTE**

Figura 8.16.- P05/06_SEÇÃO SG-05 (A-0+05), análise de estabilidade de montante considerando a situação atual, FS=0,88.

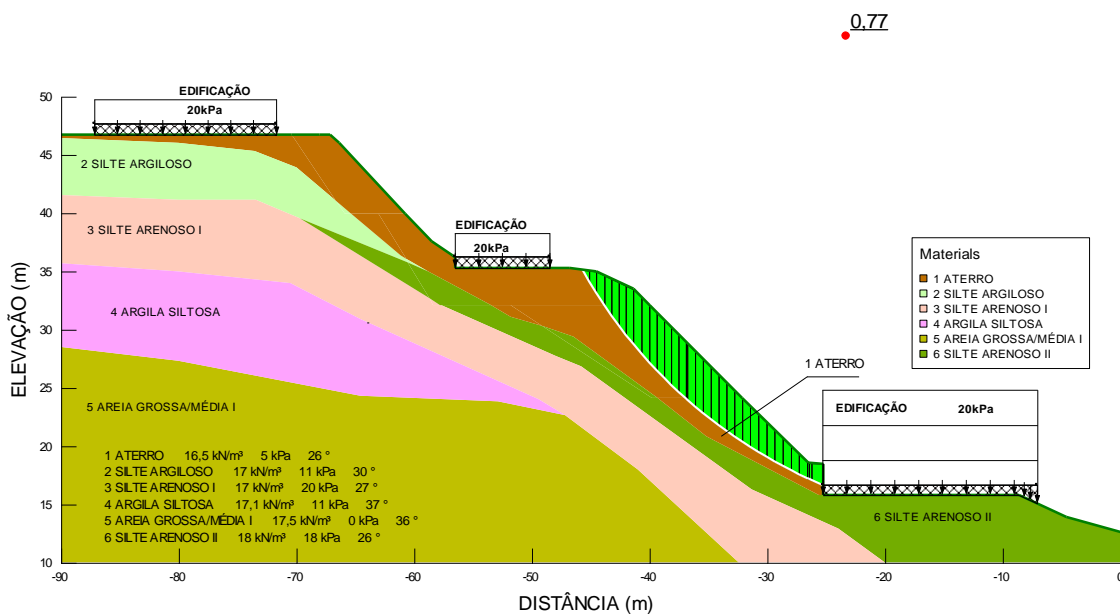
**ESTABILIZAÇÃO FLEXAL
PONTO 05/06 - SEÇÃO SG-05 (A-0+05)
GEOMETRIA ATUAL MONTANTE**

Figura 8.17.- P05/06_SEÇÃO SG-05 (A-0+05), análise de estabilidade de jusante considerando a situação atual, FS=0,77.

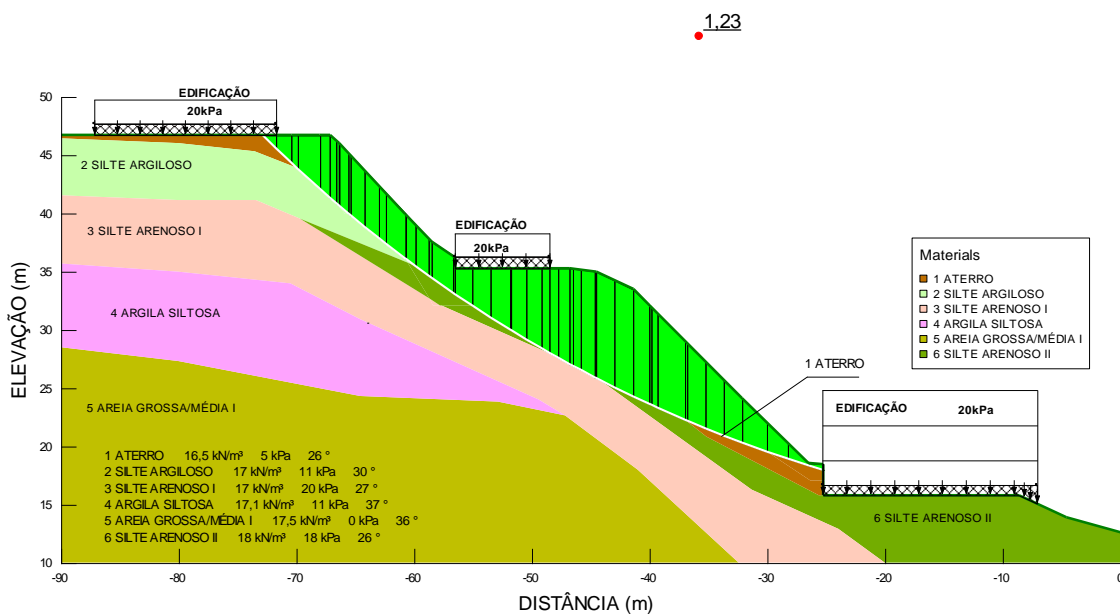
**ESTABILIZAÇÃO FLEXAL
PONTO 05/06 - SEÇÃO SG-05 (A-0+05)
GEOMETRIA ATUAL GLOBAL**

Figura 8.18.- P05/06_SEÇÃO SG-05 (A-0+05), análise de estabilidade global considerando a situação atual, FS=1,23.

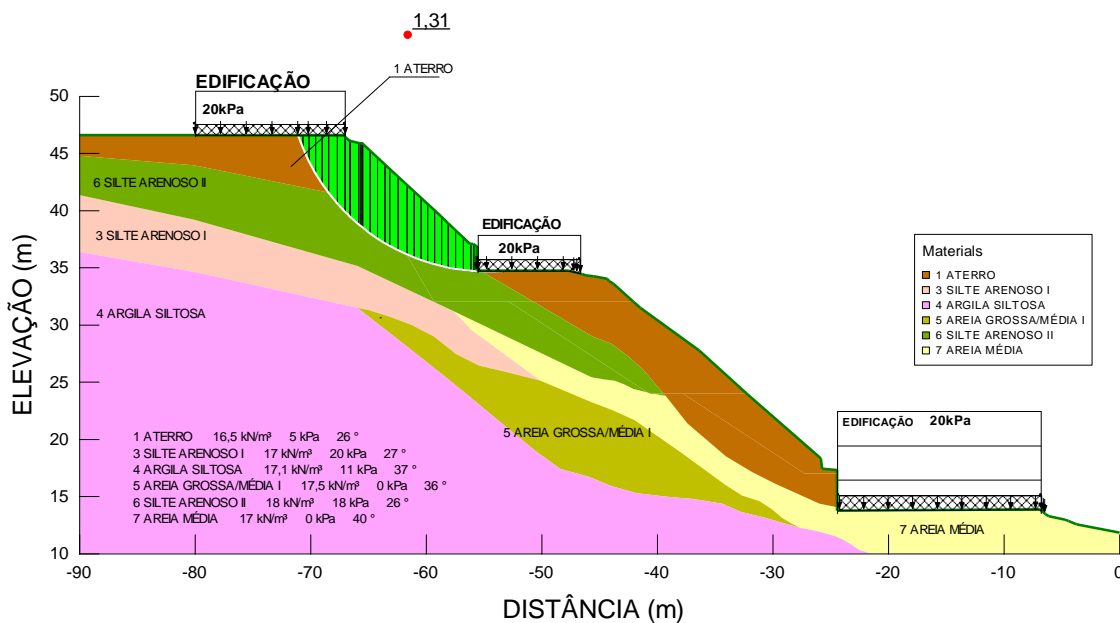
**ESTABILIZAÇÃO FLEXAL
PONTO 05 E 06 - SEÇÃO SG-06 (A-1+15)
GEOMETRIA ATUAL MONTANTE**

Figura 8.19.- P05/06_SEÇÃO SG-06 (A-1+15) análise de estabilidade de montante considerando a situação atual, FS=1,31.

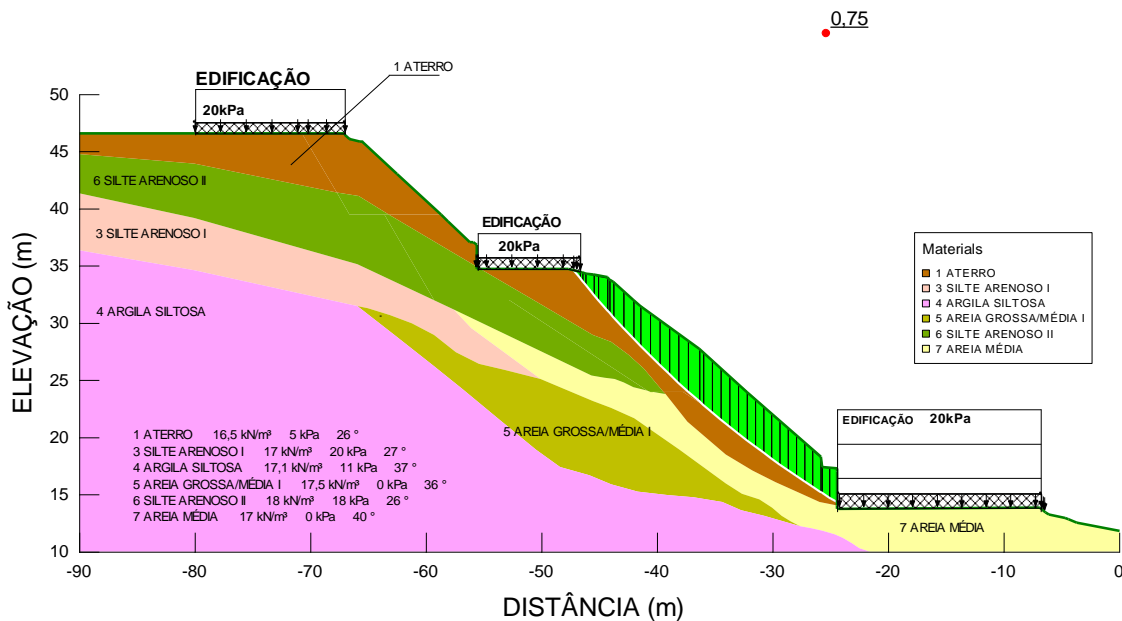
**ESTABILIZAÇÃO FLEXAL
PONTO 05 E 06 - SEÇÃO SG-06 (A-1+15)
GEOMETRIA ATUAL JUSANTE**

Figura 8.20.- P05/06_SEÇÃO SG-06 (A-1+15), análise de estabilidade de jusante considerando a situação atual, FS=0,75.

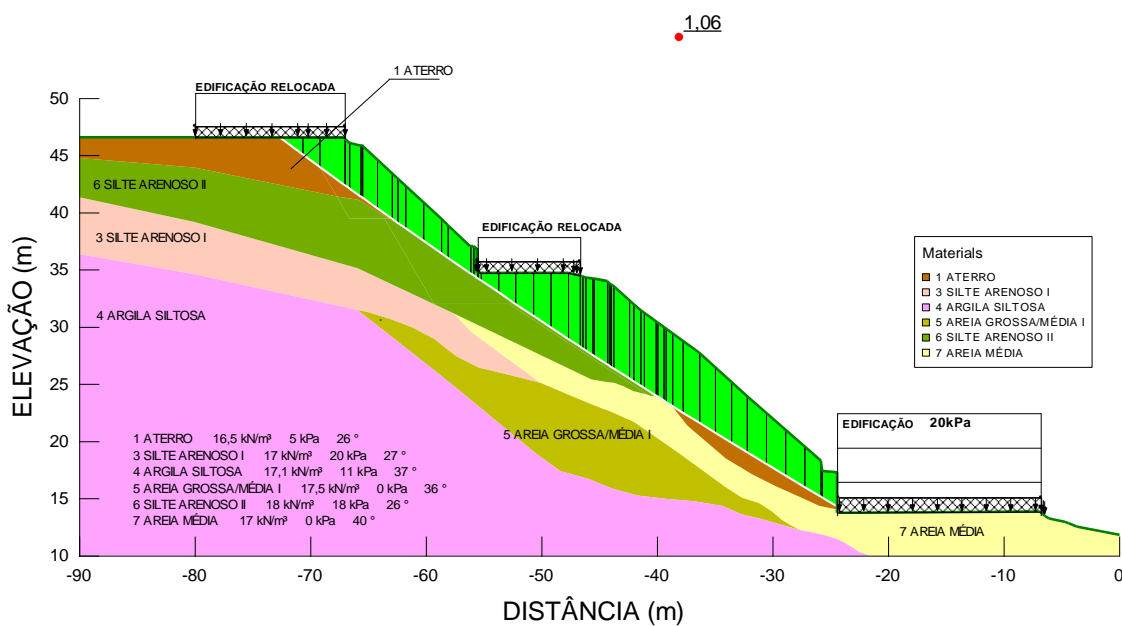
**ESTABILIZAÇÃO FLEXAL
PONTO 05 E 06 - SEÇÃO SG-06 (A-1+15)
GEOMETRIA ATUAL GLOBAL**

Figura 8.21.- P05/06_SEÇÃO SG-06 (A-1+15), análise de estabilidade global considerando a situação atual, FS=1,06.
