MEMORIAL DESCRITIVO		Nº		2265.02.01-PMM-FL01A03-PE-TX-MD-001					
	CLIENTE:	PREFEITURA MUNICIPAL DE MACEIÓ					FOLHA Nº	1 de 92		
	TÍTULO	PROJETO DE ESTABILIZAÇÃO DO TALUDE DE FLEXAL 01 A 03, NO MUNICÍPIO DE MACEIÓ - ALAGOAS								
	PROPOSTA NO	74549.01-PP-PMM-FLE-001-R00								
	NO ENVGEO	2265.02.01-PMM-FL01A03-PE-TX-MD-001_R=00.DOC								
	APLICATIVO/VER.ÃO – MS WORD 97		RESP. TEC.:		HÉLIO MACHADO BAPTISTA CREA – 29805/D-BA					
ARQ.ELETR.:2265.02.01-PMM-FL01A03-PE-TX-MD-001_R=00.DOC										
ÍNDICE DE REVISÕES										
REV.	DESCRIÇÃO E/OU FOLHAS ATINGIDAS									
0	EMISSÃO ORIGINAL.									
	REV. 0	REV. A	REV. B	REV. C	REV. D	REV. E	REV. F	REV. G	VER. H	
DATA	22.11.2023									
PROJETO	ENVGEO									
EXECUÇÃO	CCD									
VERIFICAÇÃO	HMB									
APROVAÇÃO	HMB

A *ENVGeo Engenharia Ltda.* apresenta nesse memorial descritivo do Projeto Executivo de Engenharia das obras de estabilização e contenção do Ponto-01, Ponto-02 e Ponto-03, na encosta Flexal, no bairro de Chã de Bebedouro, município de Maceió, estado de Alagoas.

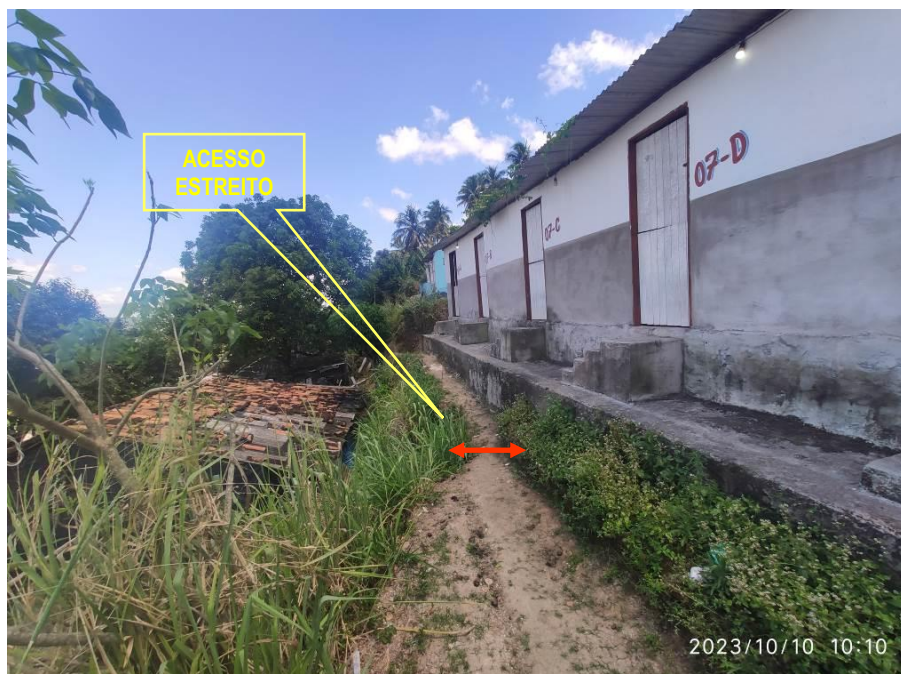
Figura 5.2.- Ponto 01/02 - Foto de um ponto da encosta em que, pode-se observar o estreitamento da via de acesso dos moradores, além do desnível entre a parte a montante e jusante do talude.

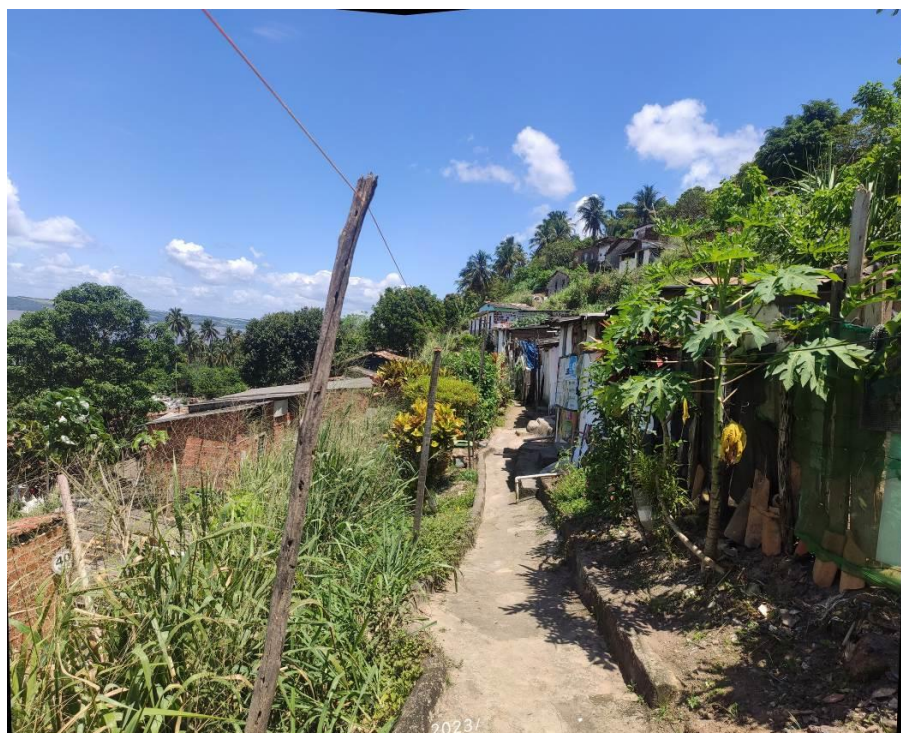
Figura 5.3.- Ponto 01/02 – Observa-se mais uma vez o estreitamento do acesso de moradores, desta vez, é possível identificar a presença de edificações presentes tanto na crista quanto no pé do talude, além do desnível entre as edificações a montante e a jusante.

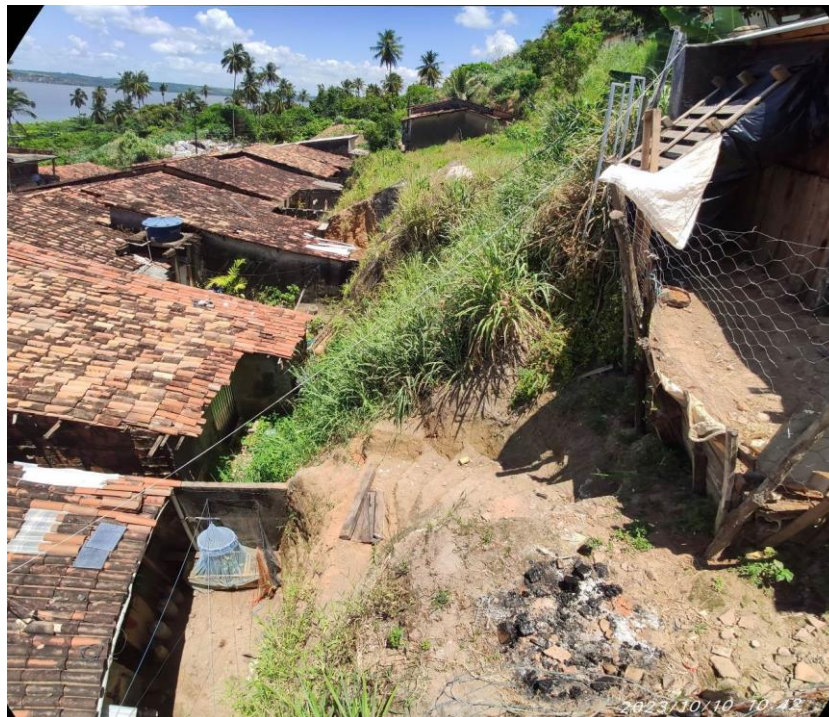
Figura 5.7.- Ponto 01/02 - Vista lateral do talude onde pode-se observar o desnível entre as edificações a jusante e a meia encosta, além da inclinação acentuada em alguns pontos do talude.

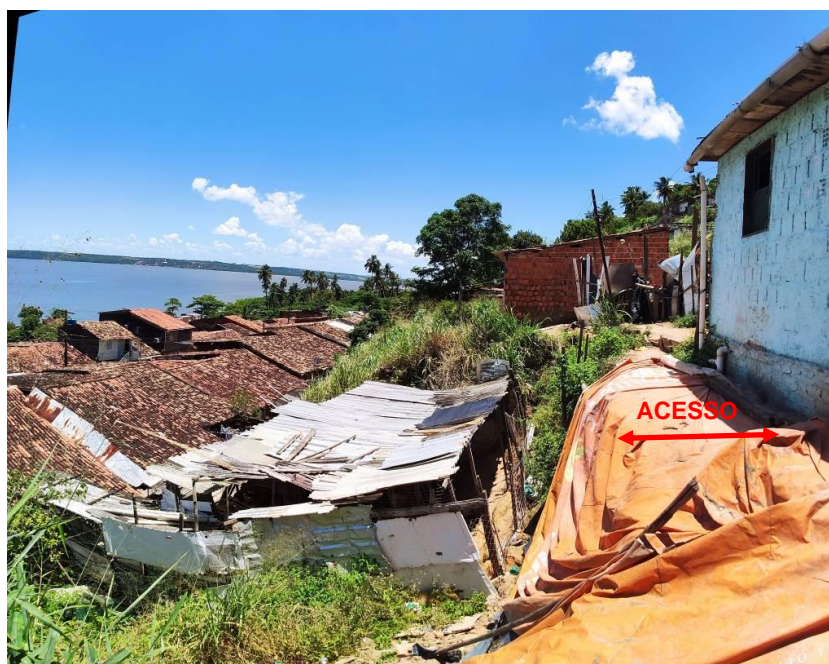
A ocorrência de escorregamentos, devido à falta de sistemas de drenagem adequados que impeçam o lançamento concentrado das águas e/ou cortes no pé do talude, atingiram alguns trechos dos caminhos existentes, provocando a perda de parte da sua largura, colocando em sério risco a segurança dos pedestres.

Figura 5.8.- Ponto 01/02 - Vista de um trecho da encosta onde os escorregamentos ocorridos atingiram o acesso utilizado pelos moradores, diminuindo a sua largura elevando o risco de acidentes.

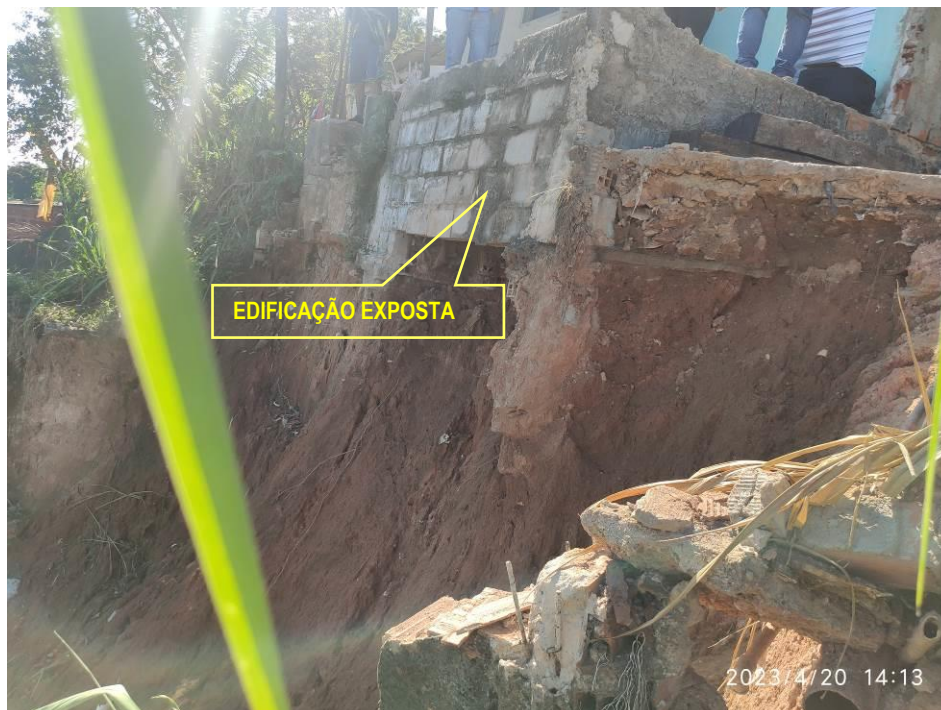
No ponto 03 em específico, observa-se um escorregamento de grandes dimensões que eliminou o acesso existente, promovendo a formação de taludes negativos embaixo das edificações localizadas a montante, as mesmas que se encontram em péssimas condições.

Figura 5.11.- Ponto 03 - Vista lateral da figura anterior, percebe-se a formação de taludes verticais e negativos, é importante salientar que o maciço afetado é conformado por aterro lançado.

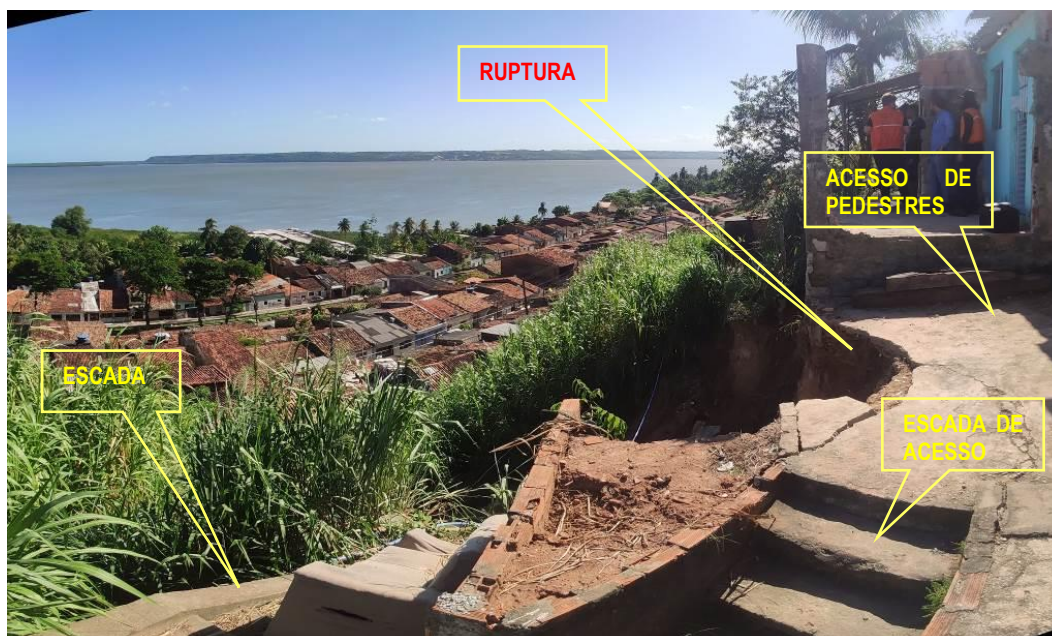
Figura 5.12.- Ponto 03 - Foto lateral superior do talude, observa-se parte do passeio/ acesso aos pedestres danificado pela ruptura.
